Nachqualifizierung der Denkmalzone Altstadt Annweiler Landkreis Südliche Weinstraße

Bearbeitet von Lucy Liebe

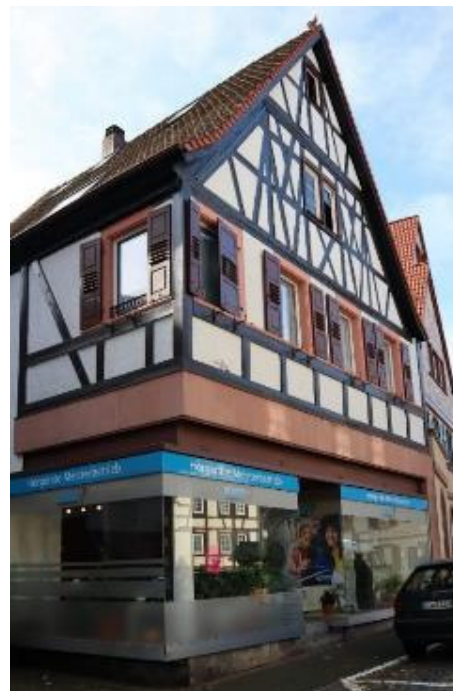
Abb. 2: Altenstraße 3, Ansicht von Nordosten.

Altenstraße 3 Abb. 4	Giebelständiges, zweigeschossiges Wohn- und Geschäftshaus mit historischem Fachwerkgiebel. Im Kern wohl 18. Jh., Erdgeschoss und Obergeschoss erneuert. Unangepasster Ladeneinbau.	Erhaltenswertes Gebäude
Altenstraße 6 Abb. 5	Dreigeschossiges Wohn- und Geschäftshaus; stilistische Einordnung zwischen Renaissance und Barock, bez. 1634. Über massivem Erdgeschoss mit nachträglichem Ladenausbau detailreiches Schmuckfachwerk; zweigeschossiger Giebel unter Satteldach; markanter Eckerker. Städtebaulich bedeutende Lage an der Straßenecke Altenstraße/Hauptstraße.	Kulturdenkmal § 4, Abs. 1.1 DSchG
Altenstraße 9 Abb. 6	Zweigeschossiger, breit gelagerter Massivbau mit Walmdach, spätes 18. Jh./frühes 19. Jh. Im Erdgeschoss nachträglicher Ladeneinbau. Im Obergeschoss über profiliertem Gesims regelmäßige Fensterreihe mit verzierten Klappläden.	Erhaltenswertes Gebäude
Altenstraße 10 Abb. 7	Giebelständiges, zweigeschossiges Fachwerk-Wohnhaus, ehem. Gasthaus Gäßböck. Im Wesentlichen barock, im Kern angeblich um 1600. Teilweise massiv, Erdgeschoss verändert (Gaststättenausbau). Darüber Fachwerk mit geschnitzten Eckständern und Mansardgiebeldach.	Kulturdenkmal § 4, Abs. 1.1 DSchG

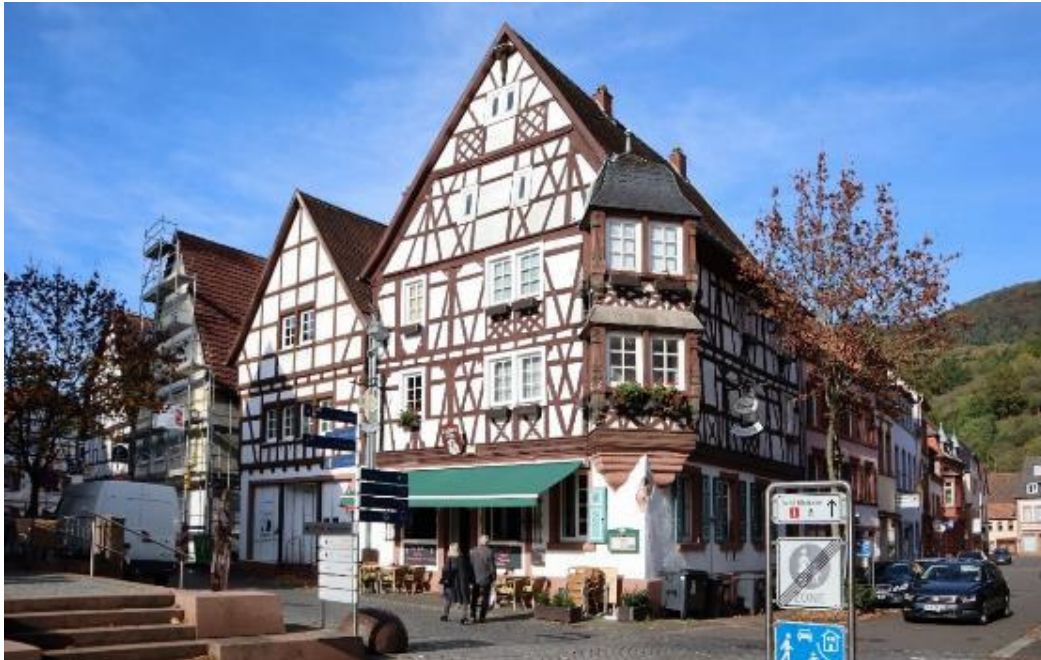
Abb. 5: Altenstraße 6, Ansicht von Südosten.

Fachwerk-Schmuckformen treten kaum in Erscheinung oder sind gar nicht vorhanden. Reich geschmückt und verziert zeigt sich lediglich das Gebäude Altenstraße 6 (bez. 1634) an der Straßenecke Hauptstraße/Altenstraße. Das reiche Renaissance-Fachwerk und der Eckerker bilden einen Blickfang, insbesondere vom Rathausplatz aus.

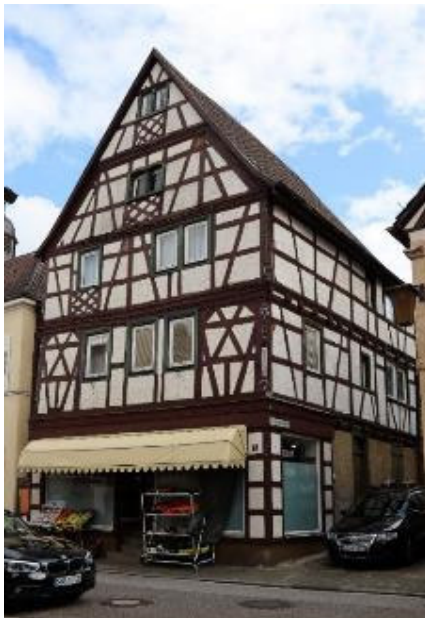
Abb. 8: Altenstraße 11, Ansicht von Nordwesten.

Altenstraße 11 Abb. 8	Giebelständiges, dreigeschossiges Fachwerk-Wohn- und Geschäftshaus, um 1600. Ladendurchbruch von 1937, aus dieser Zeit Zementputz mit fächerförmig eingedrückter Struktur. Fachwerk mit geschnitzten Eckständern, Verstrebnungsfiguren und gekreuzten Rauten. Im Giebel stichbogige Doppelfenster.	Kulturdenkmal § 4, Abs. 1.1 DSchG
Altenstraße 12 Abb. 10	Taufständiger, zweigeschossiger Massivbau, wohl 1619 erbaut und 1836 umgebaut. Siebenachsige Fassade mit regelmäßiger Fensterreihe, Klappläden und klassizistischem Portal, bez. HGRAF1836CAGRAF. Fachwerkgiebel, zweigeschossiges Krüppelwalmdach. Straßenbildprägend am Prangertshof gelegen.	Erhaltenswertes Gebäude von besonderer Wertigkeit

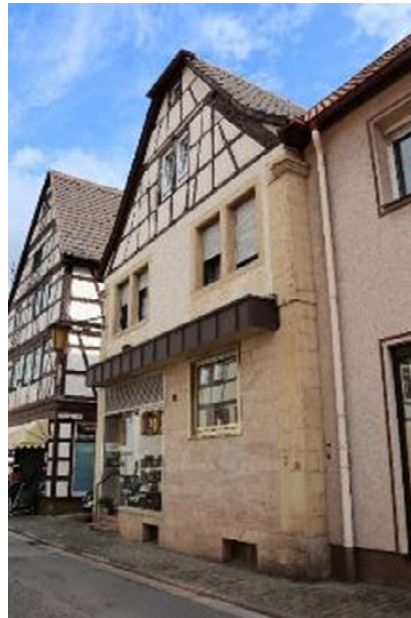
Abb. 9: Altenstraße 13, Ansicht von Nordwesten.

Altenstraße 13 Abb. 9	Giebelständiges, zweigeschossiges Wohn- und Geschäftshaus, vermutlich der ersten Hälfte des 19. Jh. Massivbau, im Erdgeschoss mit nachträglichem Ladeneinbau. Zweigeschossiger Fachwerkgiebel; Krüppelwalm mit Aufschiebungen.	Erhaltenswertes Gebäude
Altenstraße 14 Abb. 11	Giebelständiger, zweigeschossiger Massivbau, vermutl. Der ersten Hälfte des 19. Jh. Erdgeschoss verändert. Fachwerkgiebel. Über dem Türsturz Inschrifttafel: IN DIESEM HAUSE WURDE / UNSER HOCHVERDIENTER / EHRENBÜRGER u. WOHLTÄTER / HERR WILHELM LÖWE / AM 3. APRIL 1854 GEBOREN. / GEWIDMET VON SEINER DANKBAREN VATERSTADT ANNWEILER. Östlich anschließend ein zugehöriges, niedrigeres Giebelhaus.	Erhaltenswertes Gebäude
Altenstraße 16 Abb. 12	Traufständiger, zweigeschossiger, großvolumiger Massivbau der zweiten Hälfte des 18. Jh. Über hohem Sockel siebenachsige Fassade, darüber Walmdach. Wohl ehemals Schulgebäude. Straßenbildprägend.	Erhaltenswertes Gebäude von besonderer Wertigkeit

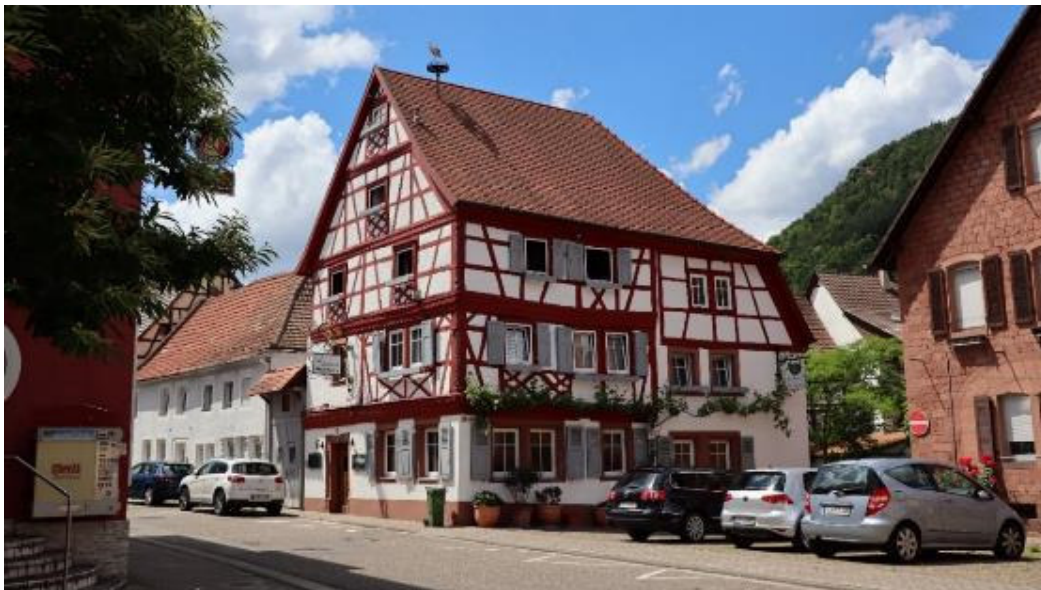
Abb. 13: Altenstraße 18, Ansicht von Südosten.

Altenstraße 18 Abb. 13	Giebelständiger, dreigeschossiger, barocker Fachwerkbau, Gasthaus "Storchentor". Bez. 1728, im Kern vermutlich um 1600. Massives Erdgeschoss, hier Fenster mit Renaissancegewänden. Rückwärtige Erweiterung unter Abwalmung des Satteldaches. Schmuckfachwerk mit geschnitzten Eckständern. Straßenbildprägend und platzbestimmend.	Kulturdenkmal § 4, Abs. 1.1 DSchG
Altenstraße 19 Abb. 14	Giebelständiges, zweigeschossiges Wohnhaus, vermutlich der zweiten Hälfte des 18. Jh. Massives Erdgeschoss mit Rundbogenkellerfenster und verändertem Treppenvorbau. Fassade mit Sandsteinelementen, darüber Fachwerk und Krüppelwalmdach.	Erhaltenswertes Gebäude
Altenstraße 20 & 22 Abb. 15	Traufständiges, zweigeschossiges, massives Doppelhaus mit hakenförmigem Grundriss und Walmdach. Erbaut nach 1840, möglicherweise mit älterem Kern.	Erhaltenswertes Gebäude

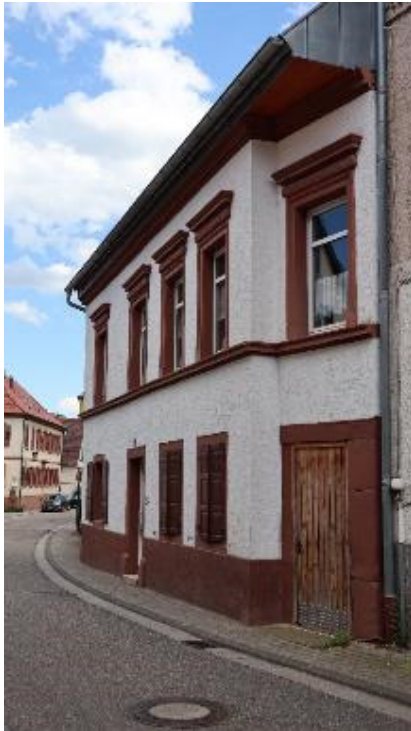
Abb. 16: Altenstraße 21,
Ansicht von Westen.

Altenstraße 21 Abb. 16	Taufständiger, zweigeschossiger Massivbau mit klassizistischen Stilelementen. Bauzeit in der ersten Hälfte des 19. Jh., bez. 180NL14. Spätere Veränderungen und Erweiterungen.	Erhaltenswertes Gebäude
Altenstraße 23 Abb. 17	Taufständiger, dreigeschossiger Putzbau der ersten Hälfte des 19. Jh., bez. 1826. Fassade mit klassizistischen Gestaltungsdetails und bauzeitlicher Haustür. Im Erdgeschoss nachträglicher Ladeneinbau.	Erhaltenswertes Gebäude
Altenstraße 24 Abb. 15	Taufständiger, zweigeschossiger Putzbau, vermutlich der ersten Hälfte des 19. Jh. Dreiachsige Fassade, betonte Gebäudekanten und profiliertes Traufgesims. Östlich Fachwerkgiebel.	Erhaltenswertes Gebäude
Altenstraße 26 Abb. 18	Taufständiger, zweigeschossiger Putzbau, vermutlich der zweiten Hälfte des 19. Jh. Dreiachsige Fassade mit profiliertem Traufgesims. Im Erdgeschoss nachträglicher, unangepasster Durchbruch und Verbindung zum Nachbarhaus. Giebelseite in Fachwerk, steiles Satteldach.	Erhaltenswertes Gebäude

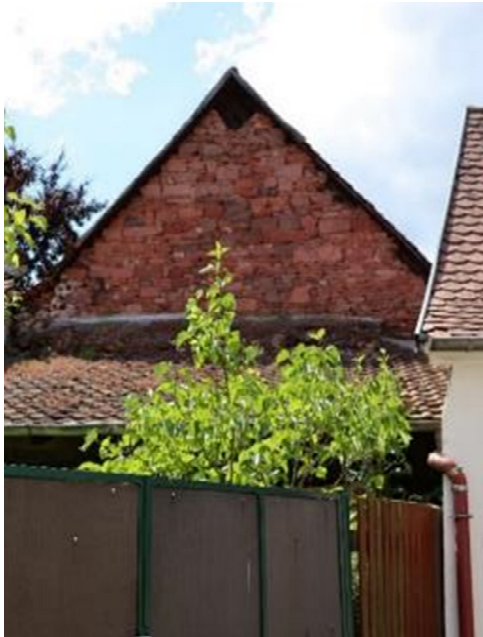
Abb. 19: Altenstraße 28, Ansicht von der Straße Am Storchentor.

Altenstraße 28 Abb. 19	Gebäude aus Rotsandbruchstein, von der Altenstraße nicht einsehbar. Einen Rest der mittelalterlichen Stadtmauer stützend. Hoher, steinsichtiger Giebel mit dem anliegenden Mauerrest bei Haus Am Storchentor 1 sichtbar.	Erhaltenswertes Gebäude
Altenstraße 32 Abb. 20	Taufständiger, eingeschossiger Putzbau, im Kern vor 1840. Zweiachsige Fassade mit integriertem Hoftor. Profilierte, steinerne Fenstereinfassungen. Hohes Satteldach mit nachträglichen, überdimensionierten Giebelgauben.	Erhaltenswertes Gebäude
Altenstraße 35 & 37 Abb. 21	Taufständiges, eingeschossiges Doppelhaus unter einem Dach, vermutlich 18. Jh. Verputzter Massivbau mit steinernen Fenstereinfassungen und profiliertem Traufgesims. Krüppelwalm mit unterschiedlichen Gauben und südlich direkt anschließendem, langgestreckten Fachwerk-Anbau.	Erhaltenswertes Gebäude

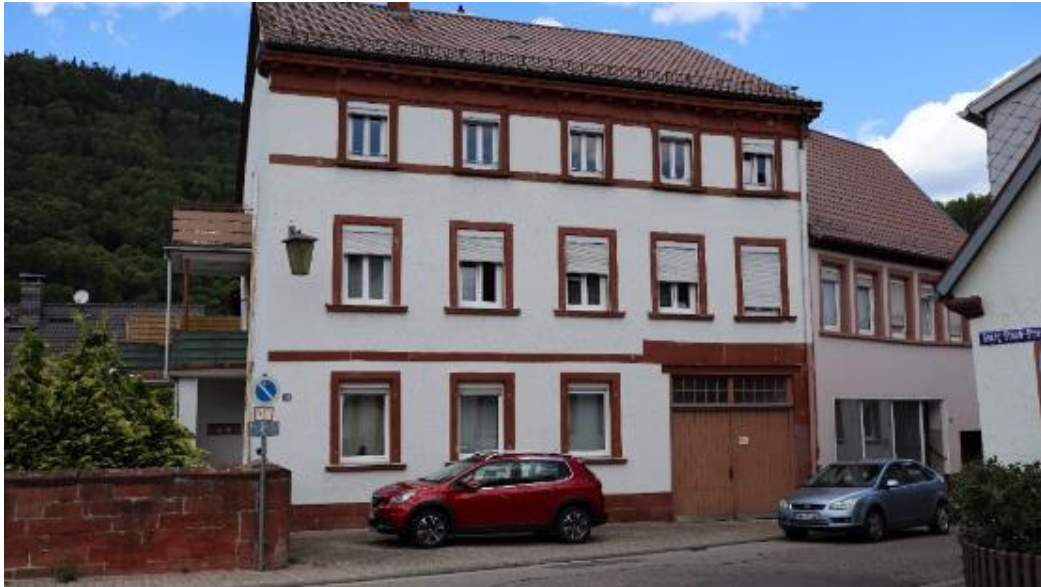
Abb. 22: Altenstraße 36, Ansicht von Süden.

Altenstraße 36 Abb. 22	Traufständiger, dreigeschossiger Putzbau, vermutlich der ersten Hälfte des 19. Jh. Fünfsichtige Fassade mit rotsandsteiner Fasadengliederung und Toreinfahrt. Stark profiliertes Traufgesims. An der Westseite verändert, jüngerer Balkonanbau.	Erhaltenswertes Gebäude
Am Storchentor Abb. 23	Die Straße Am Storchentor wurde nach einem Stadttor in der Altenstraße benannt, das 1794 in einen schon vorhandenen Turm hineingebrochen wurde. Überliefert ist, dass sich auf dem Dach des Turms viele Jahre ein Storchennest befand, sodass der Name haften blieb. Die Straße verbindet heute den nördlichen Zugang zur Denkmalzone mit der Altenstraße. Hier gibt es viele straßenbildprägende Gebäude, die vermutlich überwiegend aus der Zeit um 1800 stammen. Kleinere Überreste der historischen Stadtmauer sind bei Haus Nr. 1 zu finden. Die Straße mündet in eine Platzsituation, die in ihren Ausmaßen mind. seit Mitte des 19. Jh. unverändert ist.

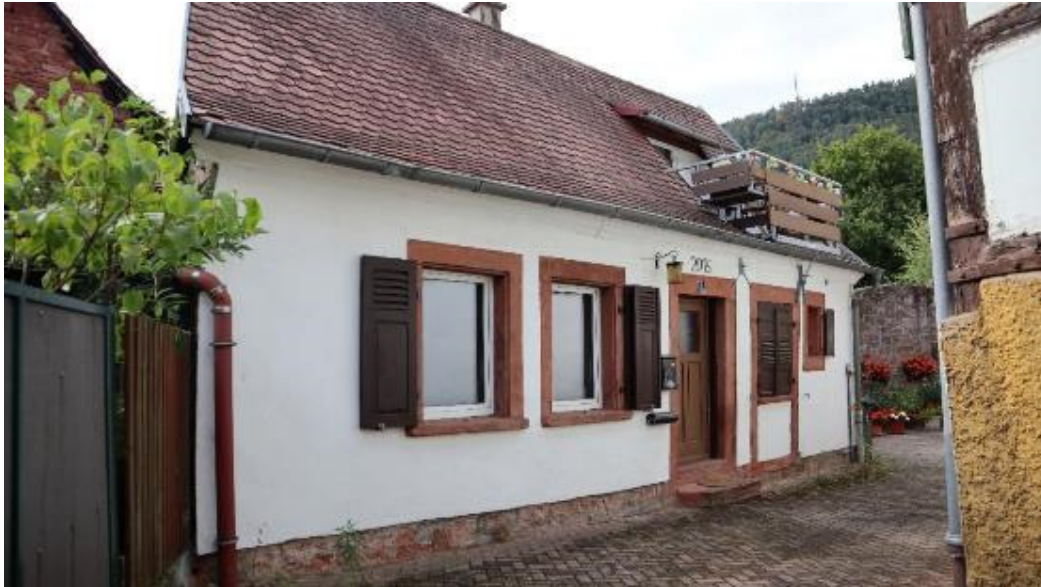
Abb. 24: Am Storchentor 1, Ansicht von Südosten.

Am Storchentor 1, Abb. 24	Traufständiger, eingeschossiger Massivbau, vor 1840. Rotsandsteinerner Fenster- und Türeinfassungen. Steiles Satteldach mit Aufschieblingen und nachträglicher Loggia. Direkte Lage an Stadtmauerrest.	Erhaltenswertes Gebäude von besonderer Wertigkeit
Am Storchentor 2, Abb. 26 u. 27	Zweigeschossiges Fachwerk-Wohnhaus über hohem Sockel, um 1800. Steiles Satteldach mit Aufschieblingen. Rückseite verputzt mit Wetterdach. Anschließendes Nebengebäude erhaltenswert. Kleiner Vorplatz und Garten. Straßenbildprägend.	Erhaltenswertes Gebäude von besonderer Wertigkeit
Am Storchentor 3, Abb. 27	Traufständiger, dreigeschossiger Putzbau, vermutlich um 1800. Östlich Anbauten des 20. Jh. Westliche Fassade mit rotsandsteinernen Fenster- und Türeinfassungen, Wetterdach. Hoher Fachwerkgiebel.	Erhaltenswertes Gebäude
Am Storchentor 4, Abb. 28	Traufständiger, zweigeschossiger Putzbau, vermutlich um 1800. Sandsteinerner Tür- und Fenstereinfassungen. Nachträgliche Giebel. Fachwerkgiebel.	Erhaltenswertes Gebäude

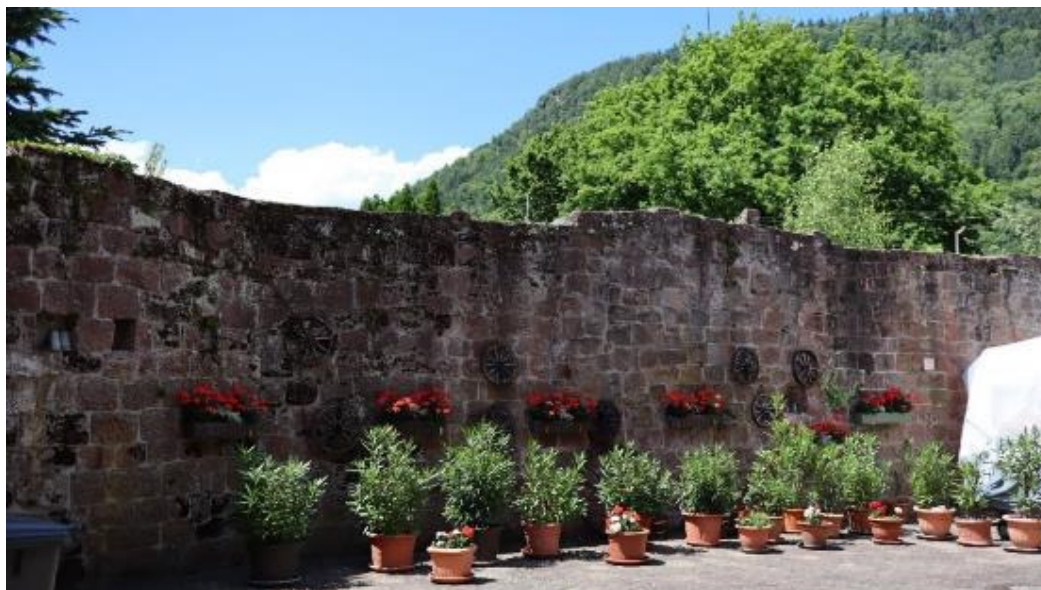
Abb. 25: Stadtmauerrest bei Am Storchentor 1, Ansicht von Südosten.

Von der mittelalterlichen Stadtmauer sind noch Reste vorhanden: Neben Am Storchentor 1, östlich der Quodgasse und am südwestlichen Rand der Denkmalzone. Außergewöhnlich ist das Haus Im Zwinger 1, das auf einem Turmrest aus dem 15. Jahrhundert erbaut wurde. Das ehemalige Gebiet des Zwingers ist heute noch am Verlauf der Straße und der am nördlichen Abzweig der Queich gelegenen Grünfläche zu erkennen. Hier wird der Fluss mit Rotsandsteinmauern eingefasst. Im Süden der Denkmalzone ist der ehemalige Stadtgraben als ein unbebauter, begrünter Bereich erhalten. Eine weitere,

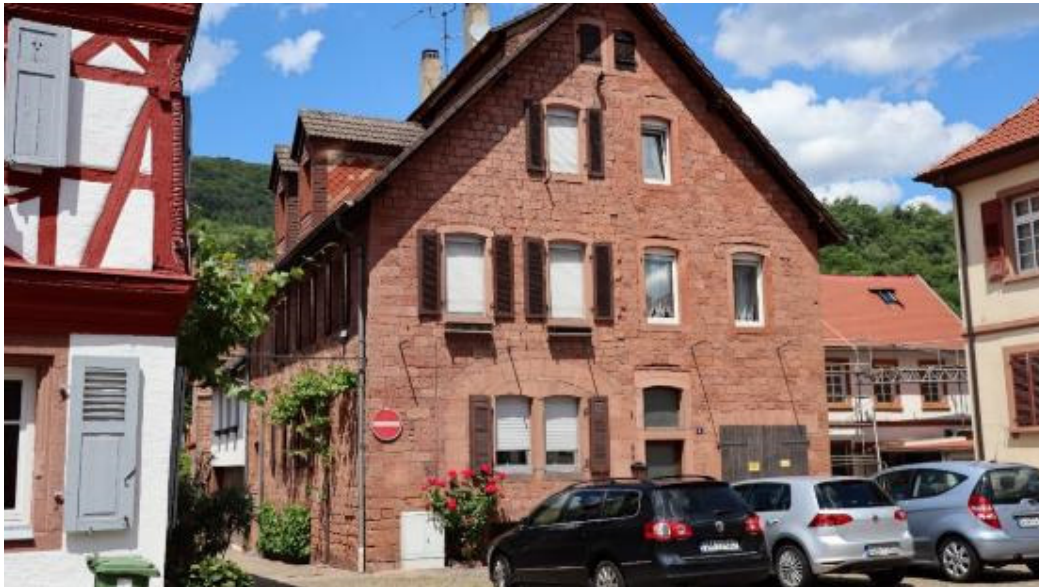
Abb. 29: Am Storchentor 5 und 6, Ansicht von der Altenstraße.

Am Storchentor 5 & 6, Abb. 29	Giebelständiges Wohnhaus aus Rotsandstein, vermutlich um 1800. Wahrscheinlich ehemaliges Wirtschaftsgebäude einer Gerberei, nachträglich zu zwei Wohneinheiten umgebaut, dabei Tore und Fenster verändert. Belüftungsdach als Hinweis auf ehemalige Gerbereinutzung. Straßen- und platzbildprägend.	Erhaltenswertes Gebäude von besonderer Wertigkeit
Am Storchentor 7, Abb. 30	Zweigeschossiges Wohnhaus aus Rotsandstein, vor 1840. Fenster mit steinernen Stichbogeneinfassungen. Kniestock, darüber verputzter Giebel. Vermutlich ehemaliges Gerberhaus. Östlicher Gebäudeteil erhaltenswert, über zugesetzter Tür bez. 17HLFFCF86 (Gerberzeichen). Straßenbildprägend an der Ecke zur Gerbergasse.	Erhaltenswertes Gebäude von besonderer Wertigkeit
Am Storchentor 8, Abb. 31	Freistehender, zweigeschossiger Massivbau mit Mansarddach, im Kern vermutlich des 18. Jh. Mehrmalige Nutzungsänderung mit baulichen Veränderungen, zuletzt 1990er Jahre. Queich fließt durch Untergeschoss. Historisches Mühlrad im Gebäudeinneren erhalten. Straßenbildprägend.	Erhaltenswertes Gebäude von besonderer Wertigkeit

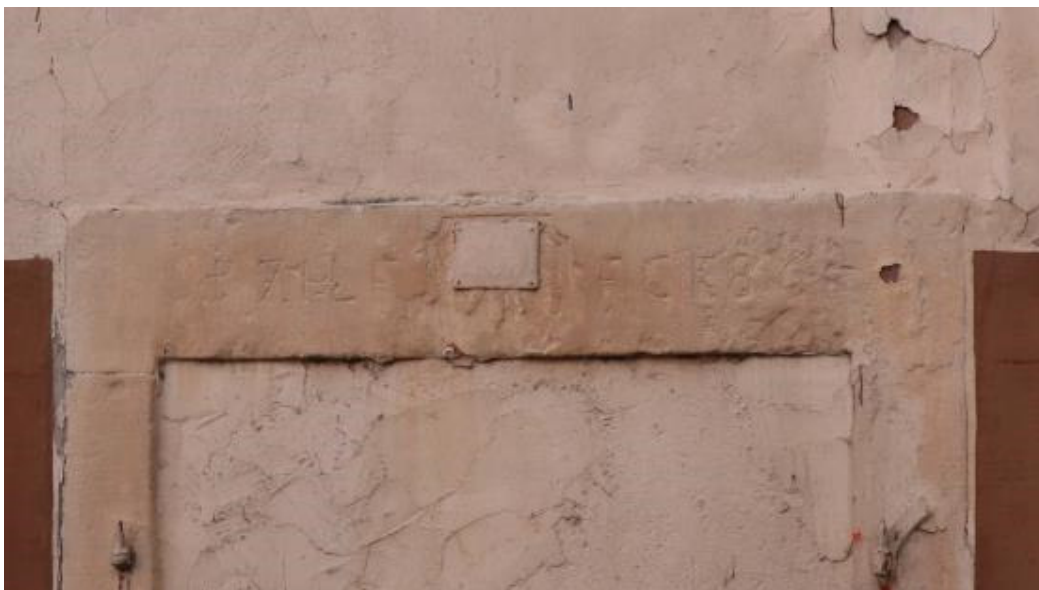
Abb. 30: Am Storchentor 7, Detailansicht eines Türsturzes mit Inschrift, Jahreszahl 1786. Ansicht von der Gerbergasse.

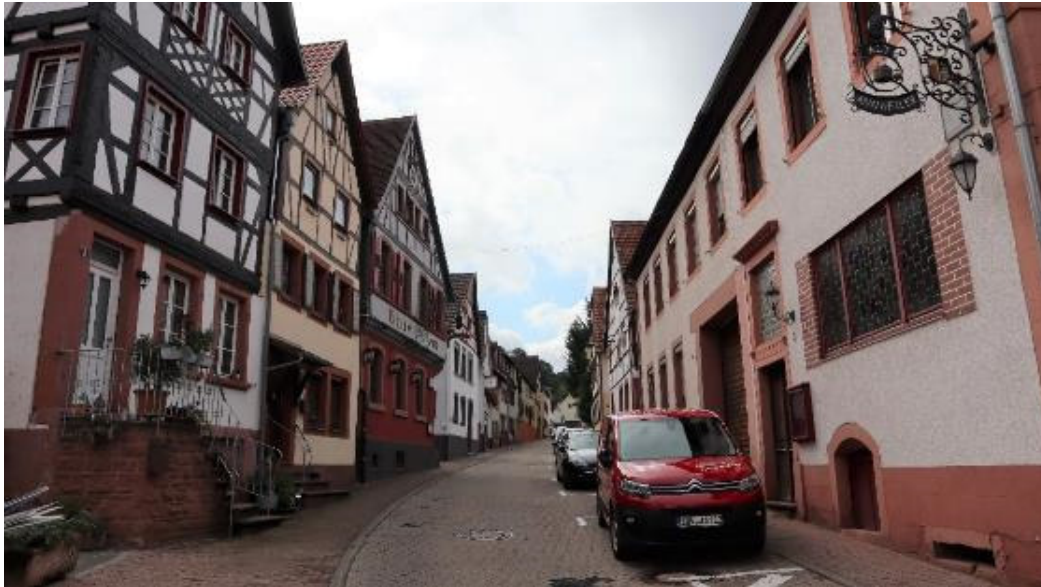
Abb. 41: Flitschberg, Straßenansicht von Nordosten. Linke Straßenseite: Häuser Nr. 3, 5 & 7. Rechte Straßenseite: Häuser Nr.2 & 4.

Flitschberg
Abb. 41, 55, 56

Flitschberg 2
Abb. 41

Flitschberg 3
Abb. 41, 42

Flitschberg 4
Abb. 41

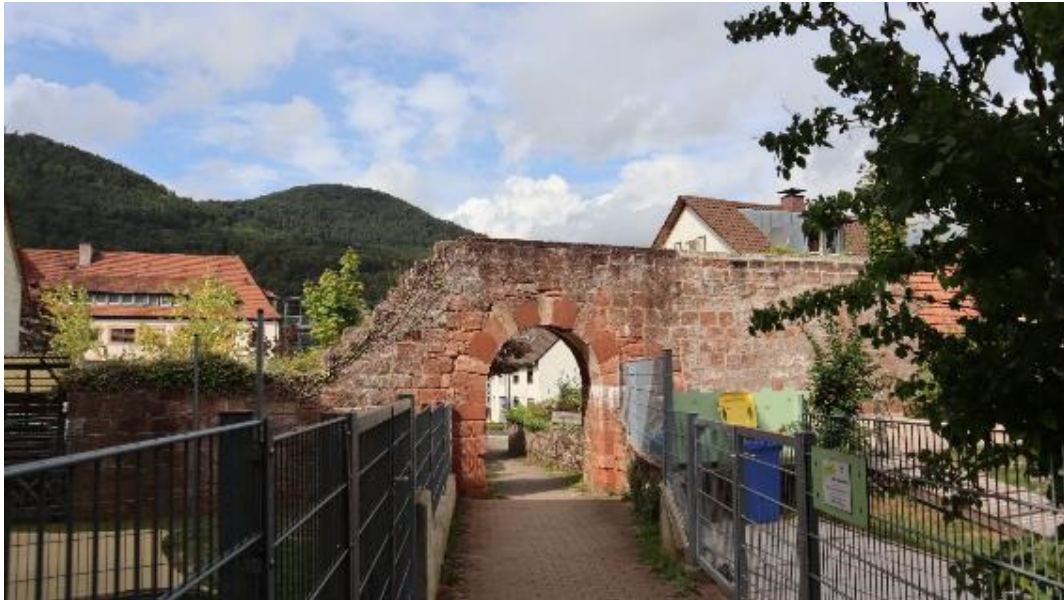
Abb. 55: Rest eines Stadtmauerturms (verändert wiederaufgebaut) an der südwestlichen Ecke der Denkmalzone Altstadt (nahe Flitschberg). Ansicht von Süden. Vorgelagerte Gärten (ehem. Stadtmauergraben).

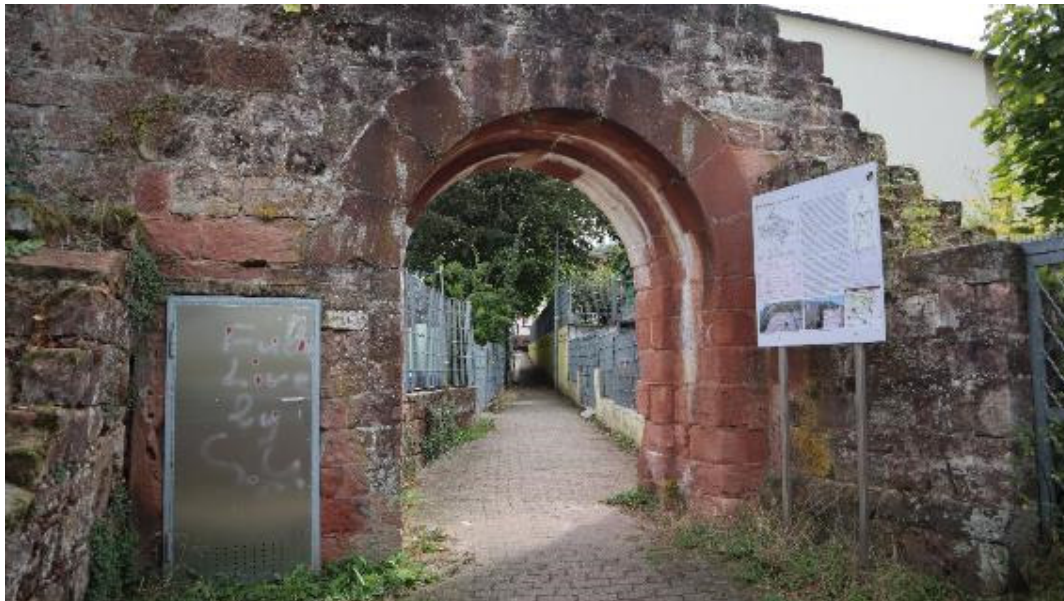
Abb. 56: Rest eines Stadtmauerturms (verändert wiederaufgebaut) an der südwestlichen Ecke der Denkmalzone Altstadt (nahe Flitschberg). Ansicht von Norden.

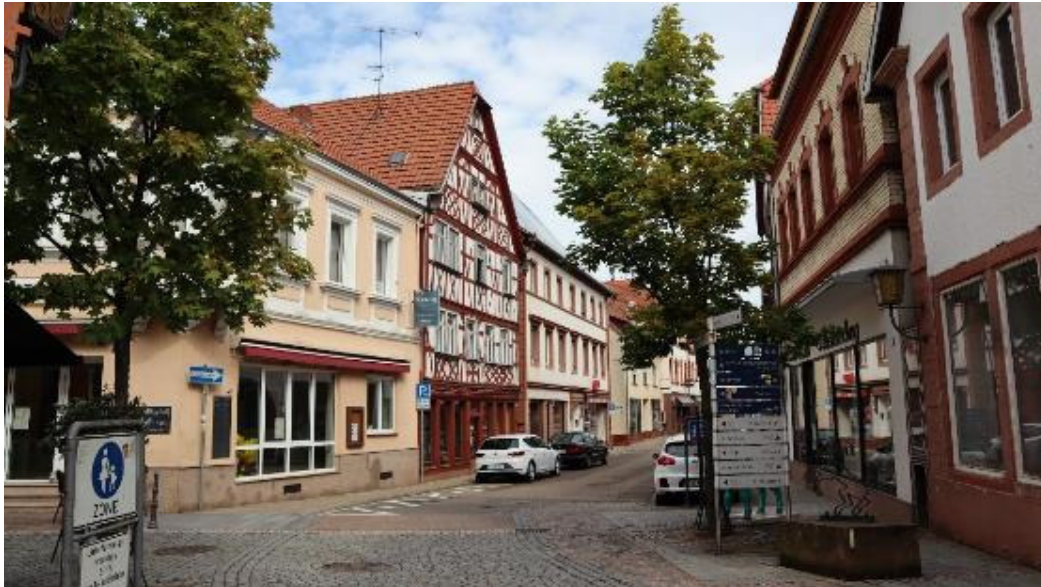
Hauptstraße 19 Abb. 67	Traufständiges, zweigeschossiges, massives Wohn- und Geschäftsbau der zweiten Hälfte des 20. Jh. Historisierender Putzbau mit bewusster Anpassung an das typische Ortsbild. Im Erdgeschoss arkadenartig angeordnete, breite Stichbogenfenster mit rotsandsteinernen Gewänden. Im Obergeschoss Fensterläden. Satteldach mit Dachhäuschen.	Erhaltenswertes Gebäude
Hauptstraße 20 Abb. 67, 82, 84	Rathaus. Dreigeschossiger, großvolumiger Massivbau in spätem, klassizierendem Heimatstil. Nach Architektenwettbewerb 1950-51 errichtet. Aufgreifen ortstypischer Gestaltungsmerkmale mit Rotsandsteinelementen. Im Erdgeschoss Eingangsbereich mit Arkaden. An Nordostecke eine Skulptur von Kaiser Friedrich II. auf dem Thron, Bildhauer Otto Rumpf. Im Saal Gemäldezyklus von Adolf Kessler, Godramstein. mit rundbogig geöffneter EG-Halle. Ortsbildprägendes und platzbildbestimmendes Gebäude.	Kulturdenkmal § 4, Abs. 1.1 DSchG

bei Hauptstraße 20, Abb. 85	Laufbrunnen aus Sandstein, bez. 1937. Zwei Tröge, darüber aufsteigender Brunnenstock mit Reliefs und Reichsadler.	Kulturdenkmal § 4, Abs. 1.1 DSchG
Hauptstraße 21 & 23, Abb. 67, 83	Taufständiges, zweigeschossiges, massives Doppel-Wohn- und Geschäftshaus der zweiten Hälfte des 20. Jh. Historisierender Putzbau mit bewusster Anpassung an das typische Ortsbild. Im Erdgeschoss Arkaden auf sandsteinernen Säulen bzw. Pfeilern, dahinter Ladenfront. Arkaden und Fenster mit sandsteinernen Gewänden. Satteldach mit Dachhäuschen. An Nr. 21 Erker mit betont vertikaler Fassadengliederung, optische Verbindung zu Nr. 23, über einem Durchgang in die Römergasse.	Erhaltenswertes Gebäude
Hauptstraße 25 Abb. 86	Giebelständiges, zweigeschossiges, massives Wohn- und Geschäftshaus, im Kern möglicherweise des 17. Jh. mit späteren Umbauten. Horizontale Fassadengliederung mit mehrfach profilierten, sandsteinernen Fenstergewänden. Das Erdgeschoss im ausgehenden 20. Jh. stilistisch angepasst erneuert, mit Ladendurchbruch. An Südost-Seite im Obergeschoss Fachwerk. Krüppelwalmdach.	Erhaltenswertes Gebäude von besonderer Wertigkeit

Abb. 67: Hauptstraße, Straßenansicht. Überblick über den Rathausplatz von Nordwesten. Von links nach rechts: Hauptstraße 19, 21/23 und das Rathaus.

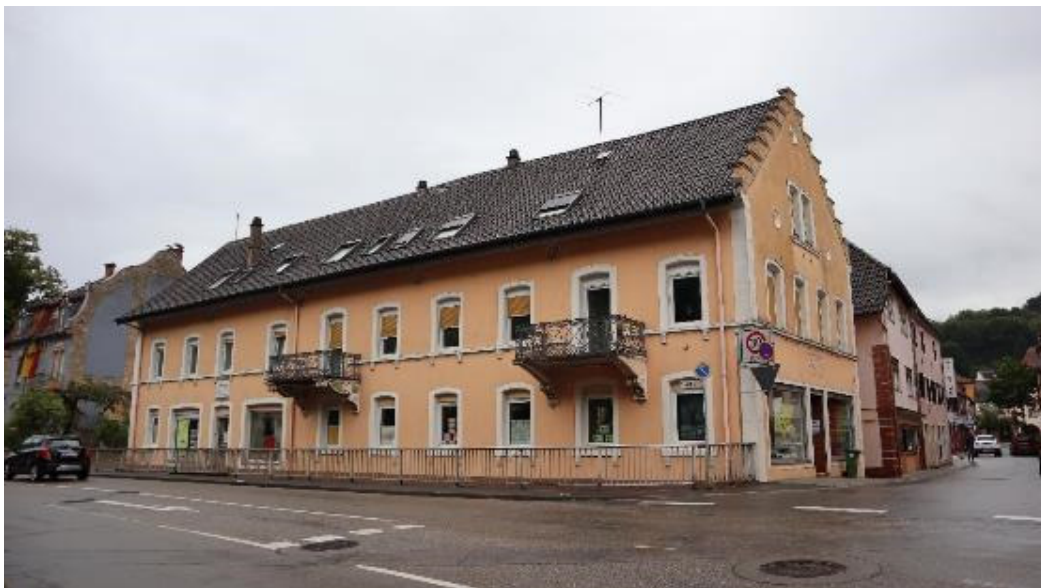
Hauptstraße 1 Abb. 69	Giebelständiges, zweigeschossiges, barockisierendes Wohn- und Geschäftshaus, vermutlich der zweiten Hälfte des 19. Jh. Direkt an der Queich gelegen. Im Erdgeschoss Ladendurchbruch. Stichbogige Gewände und auf Konsolen gestützte Fenstergesimse. An der nördlichen Längsseite auf Konsolen gestützte Balkone Im Giebel Doppelfenster, hier und unter der Traufe auch kleine Rundfenster. Treppengiebel aus Backstein. Zusammenhängend mit Saarlandstraße 2. Den nördlichen Zugang zur Altstadt prägend.	Erhaltenswertes Gebäude
Hauptstraße 2 Abb. 70	Giebelständiges, zweigeschossiges, massives Wohnhaus, vermutlich der zweiten Hälfte des 19. Jh. Langgestreckter Bau. Stichbogenfenster mit Verzierungen. Gesimse mit Rauten- bzw. Diamantfries. An der Nordseite Klappläden. Orts- und straßenbildprägender Charakter am Eingang der Altstadt.	Erhaltenswertes Gebäude von besonderer Wertigkeit
Hauptstraße 4 Abb. 71	Trauf- bzw. giebelständiges, zwei- bis dreigeschossiges, massives Wohn- und Geschäftshaus, im Kern vermutlich der zweiten Hälfte des 19. Jh. oder älter. Zwei aneinandergefügte Gebäudeteile. Sandsteinerne Betonung der Gebäudekanten, Eingang bauzeitlich. Fensterformate teilweise verändert. Südlicher Gebäudeteil mit Krüppelwalmdach.	Erhaltenswertes Gebäude

Saarlandstraße 2, Abb. 69	Traufständiges, zweigeschossiges, barockisierendes Wohn- und Geschäftshaus, vermutlich der zweiten Hälfte des 19. Jh. Direkt an der Queich gelegen. Stichbogige Gewände und auf Konsolen gestützte Fenstergesimse. Im Erdgeschoss Veränderungen durch Ladendurchbruch. Zusammenhängend mit Hauptstraße 1.	Erhaltenswertes Gebäude
Saarlandstraße 6, Abb. 146	Traufständiges, zweigeschossiges villenartiges Wohnhaus in barockisierende Jugendstil, um 1905. Putzfassade mit Buntsandsteinelementen und Eckerker. Reiches Portal mit Hausspruch. Mansardwalmdach, an der West- und Südseite mit Schweifgiebeln. Im Ort seltene Architektursprache, straßenbildprägend.	Kulturdenkmal § 4, Abs. 1.1 DSchG
Schipkapass Abb. 147, 148	Der Name „Schipkapass“ ist in Annweiler seit dem 19. Jh. überliefert und bezeichnet die Engstelle an der ehem. Lohmühle (Nr. 2). Hier existierte auch ein Stadtturm (Melac-Turm) als Eckbegrenzung der Stadtbefestigung. Direkt an der Queich gelegen, haben sich hier einige Gebäude aus der Hochzeit des Gerbereihandwerks im Ort erhalten.

Abb. 69: Saarlandstraße 2 und Hauptstraße 1 unter einem Dach (von links nach rechts). Ansicht von Nordwesten.

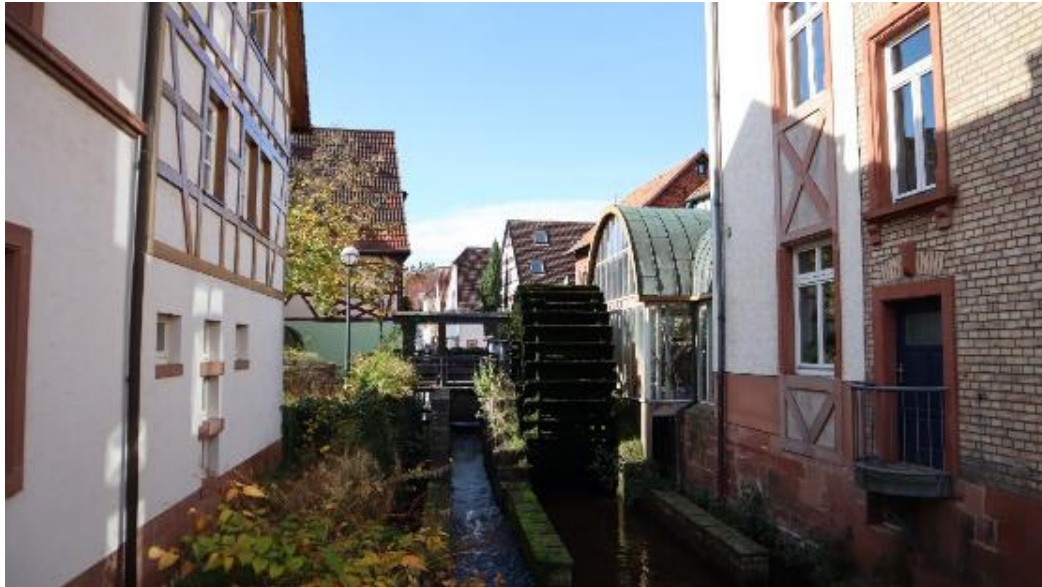
Abb. 74: Technische und wasserbauliche Anlagen, zugehörig zu Hauptstraße 6, gelegen an der Queich. Ansicht von Osten.

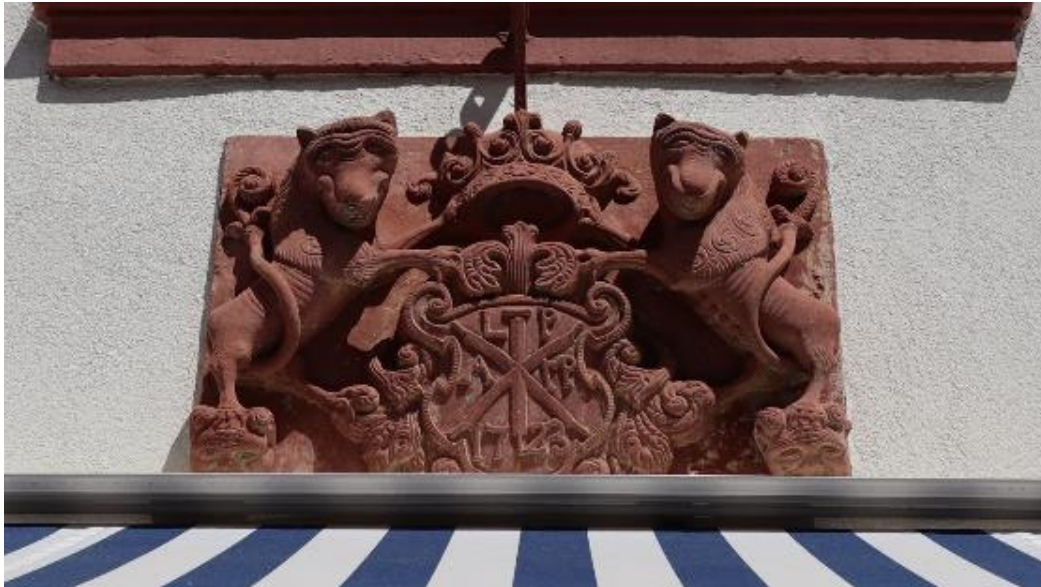
Hauptstraße 7 Abb. 75	Traufständiges, zweigeschossiges, massives Wohn- und Geschäftshaus, im Kern des 16./17. Jh. Im Erdgeschoss Ladendurchbruch mit großer, unangepasster Fensterfront. Im Obergeschoss steinerne, geohrte Fenstereinfassungen. Kniestock und Krüppelwalmdach aus den 1970er Jahren. Im Innenhof Galerie (erneuert), gestützt auf Sandsteinsäulen.	Erhaltenswertes Gebäude
an Hauptstraße 7, Abb. 76, 77	Im Innenhof polygonaler Renaissance-Treppenturm mit steinerner Spindel und schräggestellten Fenstern, im Kern 16./17. Jh. / An der Fassade Wappenstein bez. L P / A MP / 1721 (Gerberzeichen).	Kulturdenkmal § 4, Abs. 1.1 DSchG
Hauptstraße 8 Abb. 78	Traufständiges, zweigeschossiges, massives Wohn- und Geschäftshaus, vermutlich des frühen 19. Jh. Wahrscheinlich im 20. Jh. weitestgehend erneuert. Fassadengliederung im klassizistischen Stil und Ladeneinbau. Krüppelwalmdach mit Schleppegauben.	Erhaltenswertes Gebäude

Abb. 75: Hauptstraße 7, Ansicht von Nordwesten.

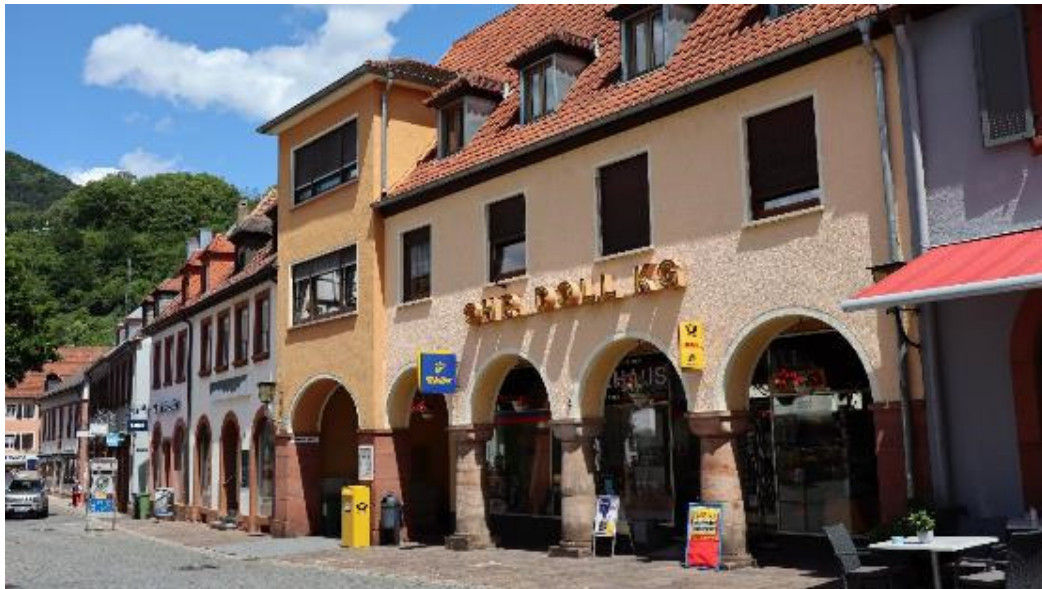
Hauptstraße 9 & 11, Abb. 79	Traufständige, zweigeschossige, massive Wohn- und Geschäftshäuser der zweiten Hälfte des 20. Jh. Historisierende Putzbauten mit bewusster Anpassung an das typische Ortsbild. Im Erdgeschoss arkadenartig angeordnete, breite Stichbogenfenster mit rotsandsteinernen Gewänden. Jeweils Krüppelwalmdächer mit Dachhäuschen.	Erhaltenswerte Gebäude
Hauptstraße 10 Abb. 78	Traufständiges, zweigeschossiges, massives Wohn- und Geschäftshaus des späten 19. Jh. Fassadengliederung des im Stil des Historismus, Gelbklinker und rote Sandsteinelemente. Ladeneinbau.	Erhaltenswertes Gebäude
Hauptstraße 13 & 15, Abb. 80	Traufständige, zweigeschossige, massive Wohn- und Geschäftshäuser der zweiten Hälfte des 20. Jh. Historisierende Putzbauten mit bewusster Anpassung an das typische Ortsbild. Im Erdgeschoss arkadenartig angeordnete, breite Stichbogenfenster mit rotsandsteinernen Gewänden. Nr. 13, mit Krüppelwalmdach, beide Häuser mit Dachhäuschen.	Erhaltenswerte Gebäude

Abb. 79: Hauptstraße 9 und 11, Ansicht von Nordwesten.

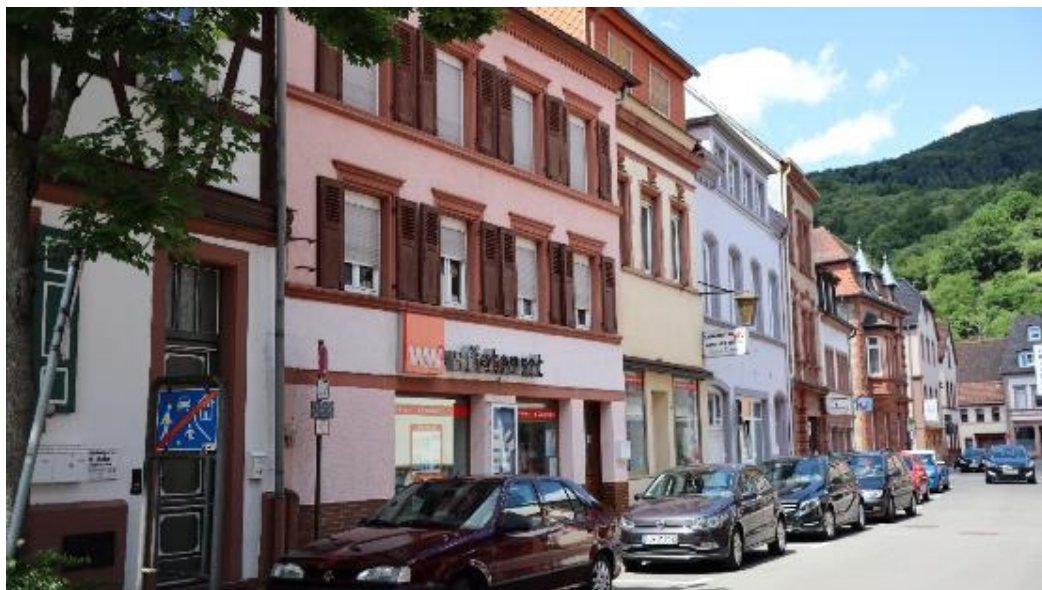
Hauptstraße 16 Abb. 81	Traufständiges, dreigeschossiges, massives Wohn- und Geschäftshaus, vermutlich des späten 19. Jh. Erdgeschoss verändert mit Ladendurchbruch. Steinerner Fassadengliederung. Profiliertes Traufgesims mit Zahnfries.	Erhaltenswertes Gebäude
Hauptstraße 17 Abb. 80	Traufständiges, zweigeschossiges, massives Wohn- und Geschäftshaus der zweiten Hälfte des 20. Jh. Historisierender Putzbau mit bewusster Anpassung an das typische Ortsbild. Im Erdgeschoss Arkaden auf sandsteinernen Säulen, dahinter Ladenfront der 1950er Jahre. Arkaden und Fenster mit Fachsen abgesetzt. Satteldach mit Dachhäuschen. An der nordwestlichen Ecke Risalit als optische Verbindung zu Haus Nr. 15 mit Durchgang zur Zwerchgasse.	Erhaltenswertes Gebäude
Hauptstraße 18 Abb. 82	Traufständiges, zweigeschossiges, massives Wohn- und Geschäftshaus der zweiten Hälfte des 20. Jh. Historisierender Putzbau mit bewusster Anpassung an das typische Ortsbild. Im Erdgeschoss arkadenartig angeordnete, breite Stichbogenfenster, rotsandsteinerner Gewände. Satteldach mit aufgereihten Dachhäuschen. Platzbildprägend am Rathausplatz.	Erhaltenswertes Gebäude

Abb. 81: Hauptstraße 16, Ansicht von Südosten.

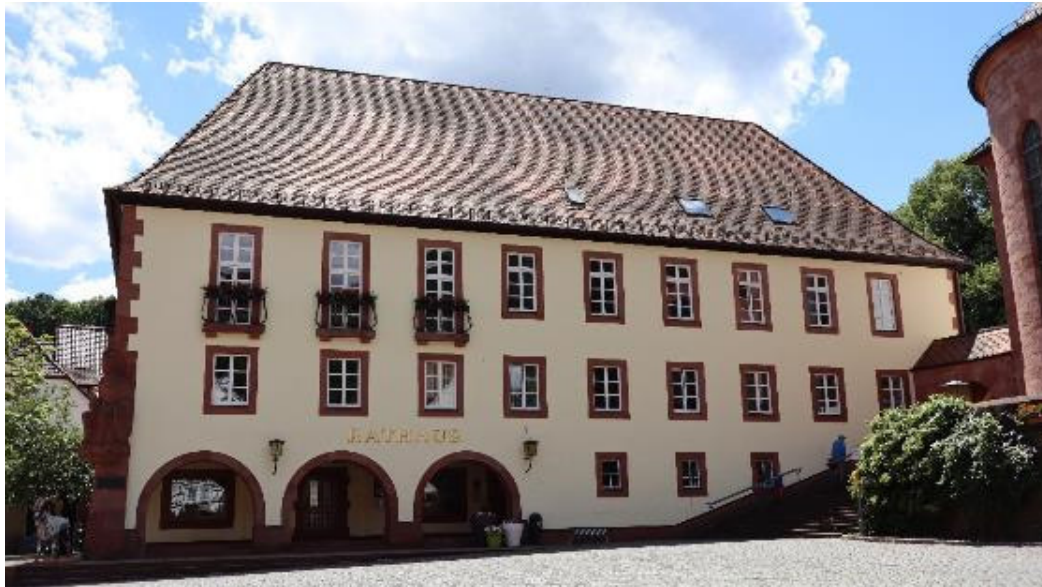
Abb. 83: Hauptstraße 21 und 23, Ansicht von Südwesten.

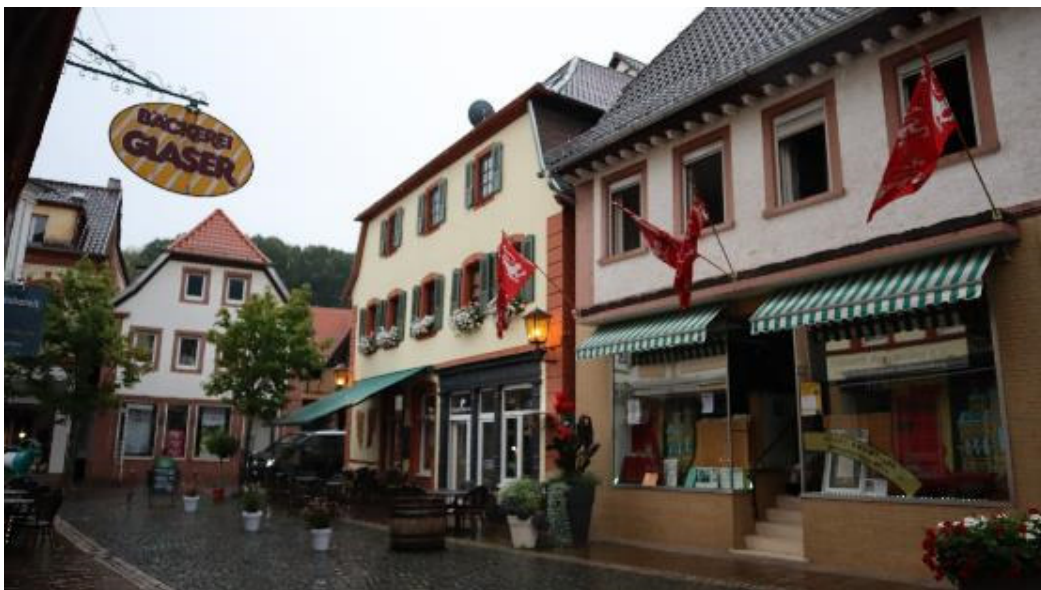
Abb. 87: Hauptstraße 26, Ansicht von Nordosten.

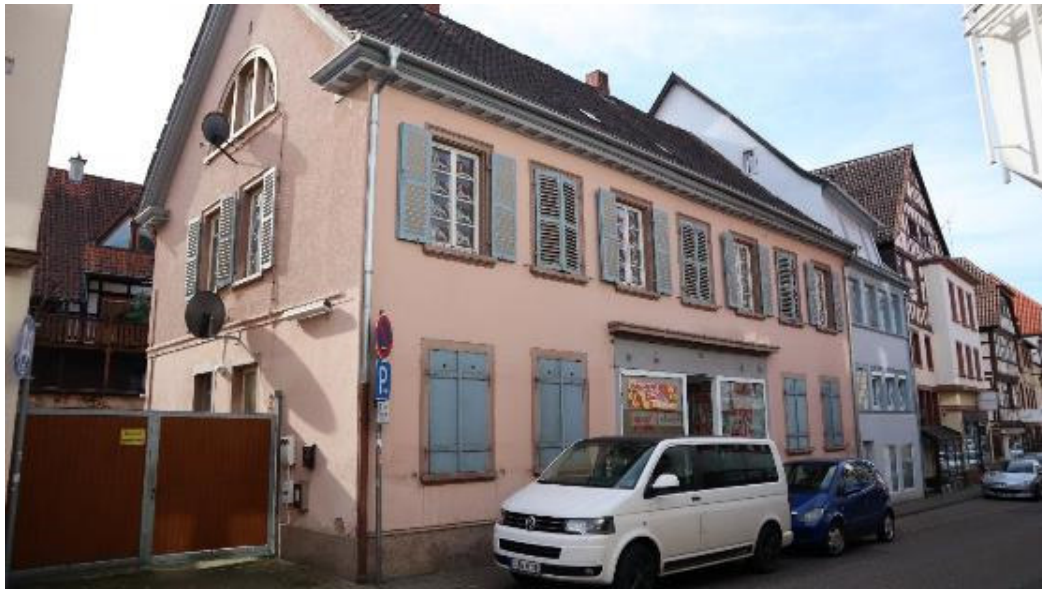
<p>Hauptstraße 50 Abb. 100</p>	<p>Traufständiges, zweigeschossiges, massives Wohn- und Geschäftshaus, vermutlich des frühen 19. Jh. Erdgeschoss Ländendurchbruch. Profilierte Fenstereinfassungen. Klappläden mit Schnitzereien bzw. Lamellen. Im Giebel halbrundes Fenster mit Dreiteilung.</p>	<p>Erhaltenswertes Gebäude</p>
<p>Im Zwinger Abb. 101</p>	<p>Die Straße Im Zwinger bezieht sich auf einen Teil der historischen Stadtbefestigung, dem der Stadtmauer vorgelagerten Zwinger. Es handelte sich um einen, wahrscheinlich im 15. Jh. geschaffenen, Graben zwischen zwei Mauern, der im Laufe der Zeit aufgefüllt und teilweise bebaut wurde. Hier befindet sich noch heute ein Fachwerkhaus, das auf einem Stadtmauerturmrest errichtet wurde, auch „Rondell“ genannt.</p>	
<p>Im Zwinger 1 Abb. 101, 102</p>	<p>Eingeschossiges Wohnhaus, teilweise Fachwerk, 18. oder Anfang 19. Jh. Auf einem Rest eines spätmittelalterlichen Stadtmauerturms von 1492 erbaut. An der Südseite Satteldach mit Fledermausgaube. An der Nordseite ein polygoner Abschluss, dort zwei Wappensteine (Annweiler, Zweibrücken), darüber spitzes Pyramidendach mit Schleppegauben. Einmaliges Gebäude mit hochgradig ortsbildprägendem Charakter.</p>	<p>Kulturdenkmal § 4, Abs. 1.1 DSchG</p>

Abb. 100: Hauptstraße 50, Ansicht von Nordwesten.

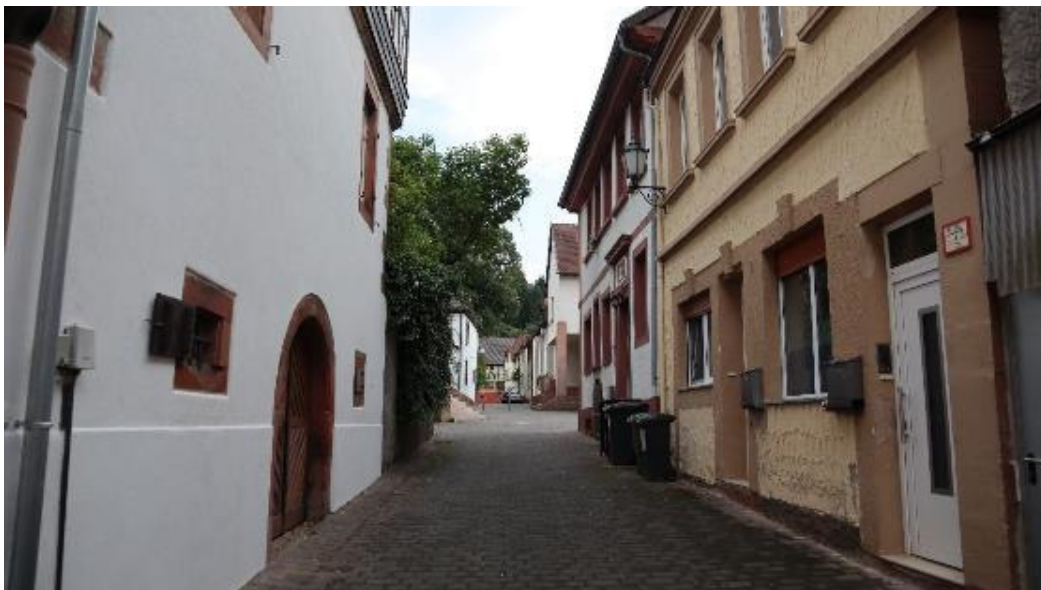
Abb.103: Kirchgasse, Straßenansicht von Nordwesten. Links: Haus Nr. 3.
Rechts: Häuser Nr. 2 und 4.

Kirchgasse 3 Abb. 103, 106	Ehem. zweites protestantisches Pfarrhaus, bez. 1712. Traufständiges, dreigeschossiges, barockes Fachwerkhaus. Erd- und Obergeschoss massiv. Sandsteinerne Gewände und Eckbetonung. Rundbogiger Seiteneingang. Fachwerkschmuckformen wie Rauten und Andreaskreuze. Ummauerter Garten. Ortsbildprägendes Gebäude mit funktionaler Bedeutung.	Kulturdenkmal § 4, Abs. 1.1 DSchG
Kirchgasse 4 Abb. 103, 104	Traufständiges, zweigeschossiges, massives Wohnhaus. Am klassizistischen Portal bez. 1834, im Kern wahrscheinlich älter. Sandsteinerne Fassadegliederung mit Eckbetonung. Im Sockel rundbogiger Kellereingang. Krüppelwalmdach mit Schleppegaupe.	Erhaltenswertes Gebäude
Kirchgasse 5/7 Abb. 82, 107, 108	Evangelische Stadtkirche. Barockisierender Saalbau von 1950/51 (Otto Seibel und Alfred Heller, Annweiler). Außenhaut aus Sandsteinquadern, östlich mit einer Rundapsis mit Kegeldach. Der Vorgängerbau, ein Saalbau von Friedrich Gerhard Wahl von 1787/88, samt spätgotischem Chor 1944 zerstört. Der frühgotische, 1753 aufgestockte und mit einer Haube gekrönte, Turm erhalten. Hochgradig ortsbildprägend mit weitreichender, städtebaulicher Wirkung.	Kulturdenkmal § 4, Abs. 1.1 DSchG

<p>Kirchgasse und Kirchplatz Abb. 103, 105, 111, 112</p>	<p>Die Kirchgasse ist eine Nord-Süd-Verbindung zwischen Altenstraße und der Straße Flitschberg. Hier befinden sich sowohl die Stadtkirche, als auch zum kirchlichen Umfeld gehörende Funktionsbauten und der Pfarrgarten. Seitlich der Kirche bestehen Verbindungen zum Rathausplatz: nördlich hat sich ein historisches Kopfsteinpflaster erhalten, südlich erstreckt sich der Kirchplatz, von wo aus ein freier Blick auf die Burg Trifels möglich ist.</p>	
<p>Kirchgasse 2 Abb. 103</p>	<p>Traufständiges, zweigeschossiges, massives Wohnhaus, teilweise Fachwerk. Im Kern vor 1843, wahrscheinlich ehemaliges Wirtschaftsgebäude. Im Obergeschoss Fenstergewände und Traufgesims profiliert.</p>	<p>Erhaltenswertes Gebäude</p>

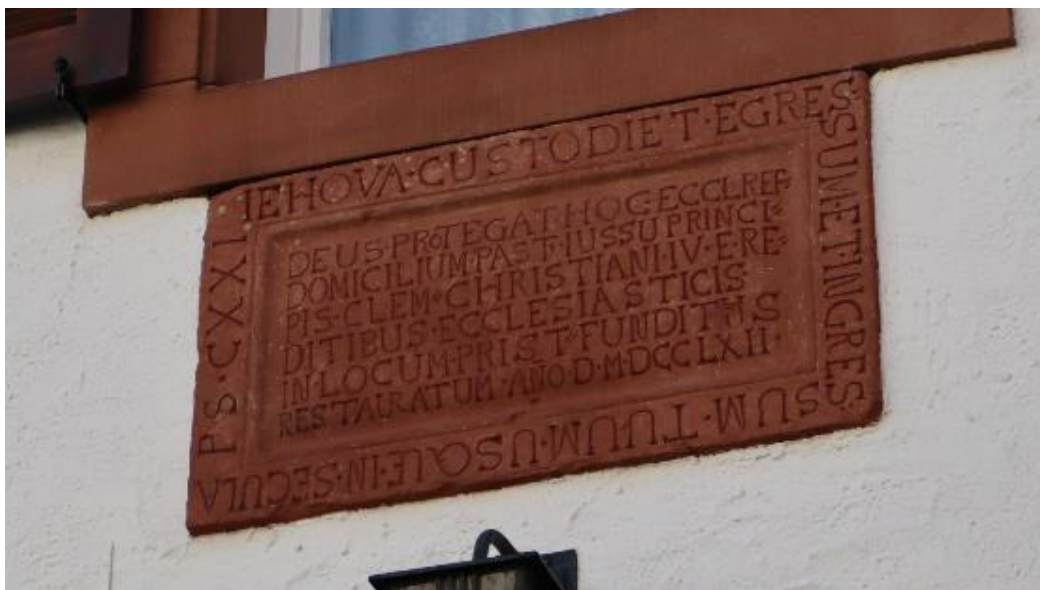
an Kirchgasse 9 Abb. 110	Steintafel aus Rotsandstein über dem Portal des prot. Pfarrhauses. Mit umfangreicher Bauinschrift, bez. 1762.	Kulturdenkmal § 4, Abs. 1.1 DSchG
bei Kirchgasse 9, Abb. 109, 112	Pfarrgarten, von Bruchsteinmauern begrenzt.	Erhaltenswerte Grünfläche von besonderer Wertigkeit
Kirchgasse 14, Abb. 112	Traufständiges, zweigeschossiges Fachwerk-Wohnhaus, vermutlich um 1800. Massives Erdgeschoss mit sandsteinerne Fenstergewänden. Klappläden mit Schnitzereien.	Erhaltenswertes Gebäude
Klostergasse Abb. 113	Die Klostergasse zweigt als kleine Seitengasse von der Straße Flitschberg ab und wird nördlich vom Rathaus abgegrenzt. Noch im 19. Jh. war die Straße dicht bebaut, insbesondere von Wirtschaftsgebäuden. Zudem gab es eine städtebauliche Verbindung zum heutigen Rathausplatz. Aus dieser Zeit zeugt der erhaltene historische Baubestand.	
Klostergasse 1, bez. als 3 Abb. 114	Traufständiges, zweigeschossiges, massives Wohngebäude, im Kern älter als 1843. Ehemaliges Wirtschaftsgebäude mit schmalem Anbau an der Ostseite. Sandsteingewände.	Erhaltenswertes Gebäude

Abb. 110: Steintafel an Haus Nr. 9.

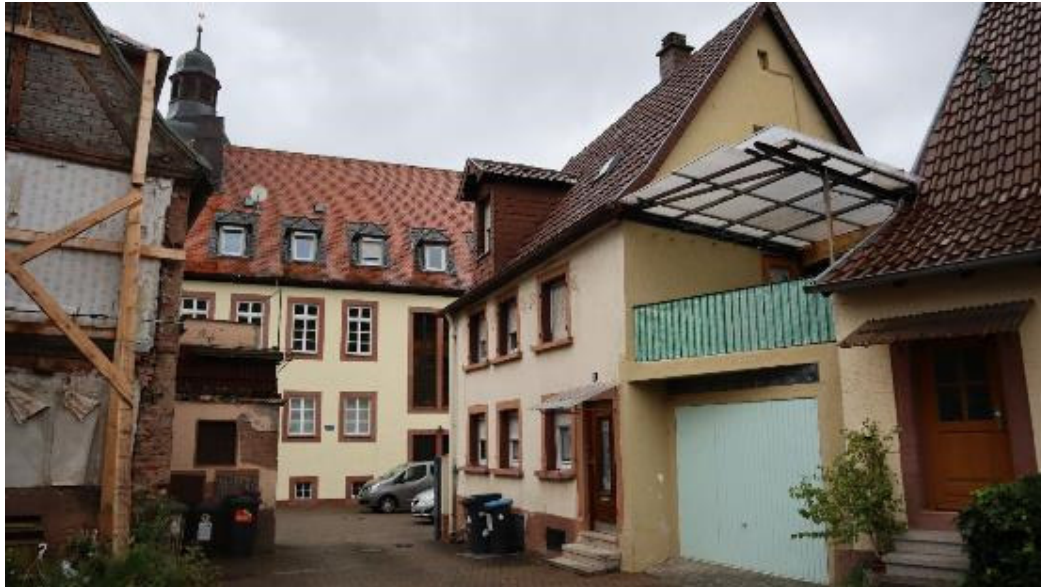
Abb. 115: Klostergasse 2, Ansicht von Südwesten.

Klostergasse 2 Abb. 115	Traufständiges, zweigeschossiges, massives Wohnhaus, vermutlich um 1800. Sandsteinerne Gewände. Schmale Giebelgaube mit vorstehendem Dach.	Erhaltenswertes Gebäude

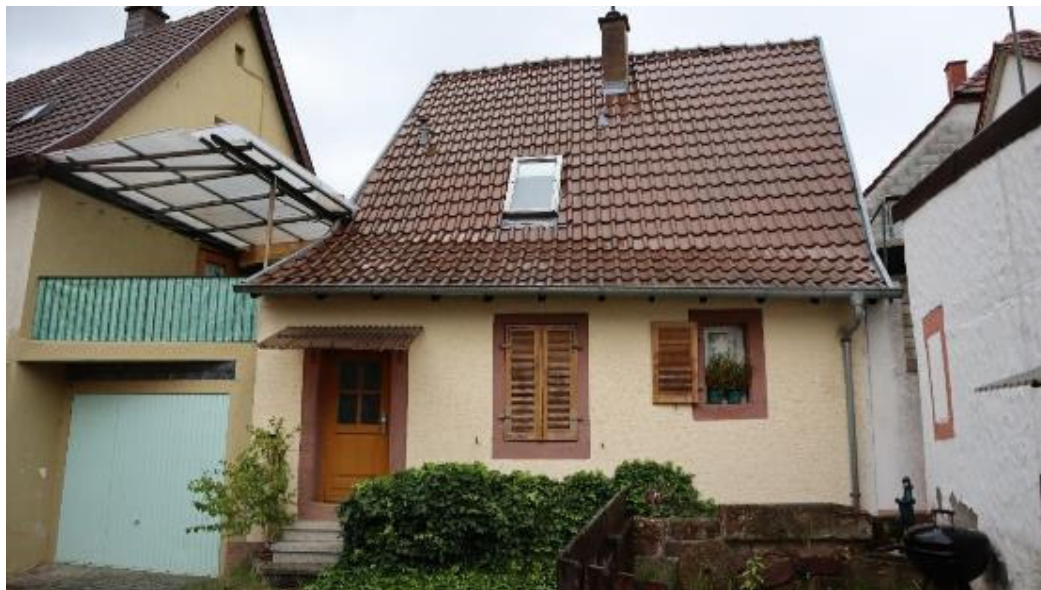
Abb. 116: Klostergasse (4), Ansicht von Westen.

Kloster-gasse (4), Abb. 116	Traufständiges, eingeschossiges, massives Wohnhaus, im Kern älter als 1843. Ehemaliges Wirtschaftsgebäude. Sandsteingewände.	Erhaltenswertes Gebäude
Korngasse Abb. 117	Als schmale Seitengasse verbindet die Korngasse die Altenstraße mit der Gerbergasse. Das Straßenbild wird geprägt von traufständigen Wohngebäuden mit Giebelgauben und sandsteinernen Fensterfaschen.	
Korngasse 2 Abb. 118	Traufständiges, zweigeschossiges, massives Wohnhaus des 19. Jh. Hoher Sockel, tief zurückgesetzter Eingang. Profilierte, steinerne Fassadengliederung. Breite Giebelgaube, verändert.	Erhaltenswertes Gebäude
Korngasse 3 Abb. 120	Traufständiges, zweigeschossiges, massives Wohnhaus, nach 1843. Voluminöser Bau, Fassadengestaltung mit steinerne Fenstereinfassungen, Krüppelwalmdach. An der Quereich straßenbildprägend für die Gerbergasse.	Erhaltenswertes Gebäude
Korngasse 6 Abb. 119	Traufständiges, zweigeschossiges Fachwerkwohnhaus, vermutlich der zweiten Hälfte des 19. Jh. Massives Erdgeschoss mit sandsteinernen Gewänden und Klapppläden. Obergeschoss leicht vorkragend. Kleine Giebelgaube mit überstehendem Dach. Straßenbildprägend.	Erhaltenswertes Gebäude von besonderer Wertigkeit
