Nachqualifizierung der Denkmalzone Altstadt Annweiler Landkreis Südliche Weinstraße

Bearbeitet von Lucy Liebe

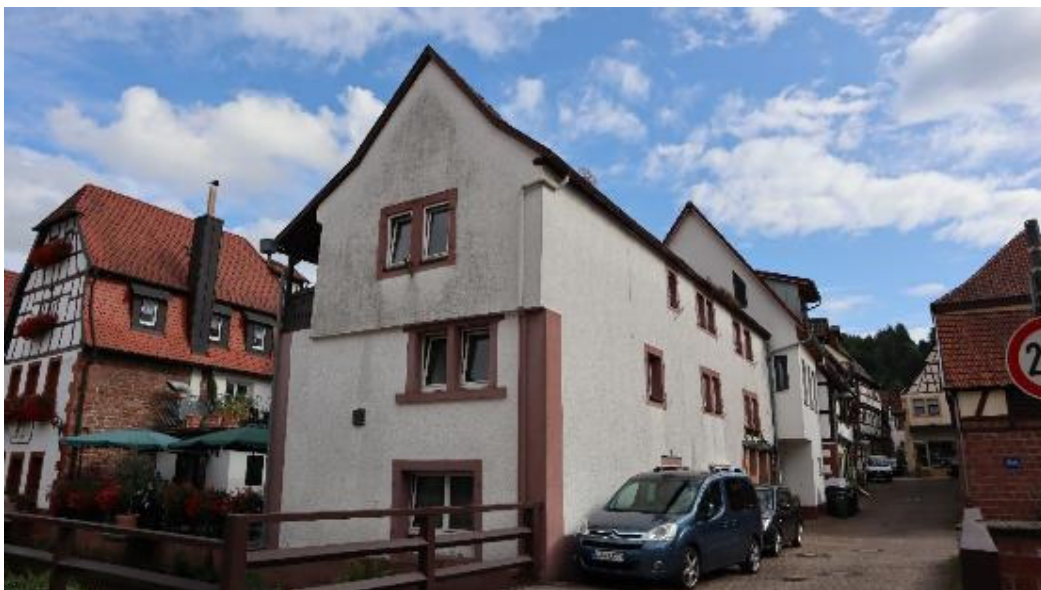
Abb. 121: Korn gasse 8, Ansicht von Nordwesten.

Korngasse 8 Abb. 121	Traufständiger, dreigeschossiger, langgestreckter Massivbau, vor 1840. Zweites Obergeschoss teilweise in Fachwerk. Überdachte, hölzerne Galerie an der Ostseite. Auffällig geknicktes Satteldach.	Erhaltenswertes Gebäude
	Traufständiges, massives Wohnhaus des 21. Jh. Vom historischen Straßenbild abweichende Gestaltungselemente.	Nicht denkmalbegründendes Gebäude

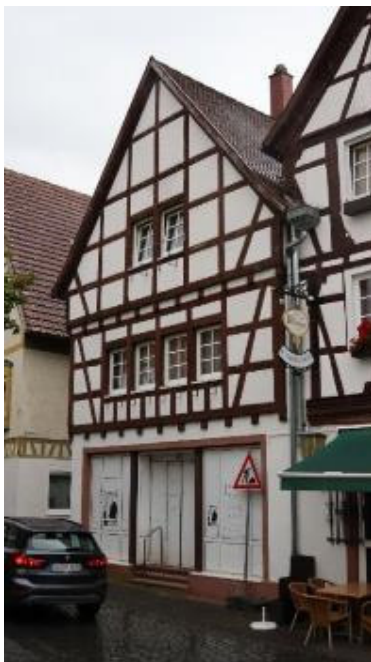
Abb. 123: Mühlgasse 2,
Ansicht von Südosten.

Mühlgasse Abb. 122	Die Mühlgasse verbindet als schmale Nebengasse die Altenstraße mit dem östlichen Bereich beim Mühlrad in der Gerbergasse. Das Straßenbild wird vorrangig von der Fachwerkfassade des Hauses Nr. 2 geprägt.	
Mühlgasse 2 Abb. 123	Zweigeschossiger Fachwerkbau mit massivem Erdgeschoss, Ladeneinbau. Wiederaufbau der zweiten Hälfte des 20. Jh. in Anlehnung an den Vorgängerbau. Fassade an der Giebelseite zur Altenstraße gerichtet, in das historische Straßenbild eingefügt.	Erhaltenswertes Gebäude
Prangertshof Abb. 124, 125	Die Straße Prangertshof verläuft als Seitengasse zwischen Altenstraße und Gerbergasse, außerdem von der Altenstraße in einen kleinen Hofbereich mit weiteren Gebäuden, deren Schauffassaden zur Gerbergasse gerichtet sind und das dortige Straßenbild prägen. Beide Abzweige werden durch einen Platz verbunden. Die heutigen Hof- und Platzsituationen waren zur Zeit der Erstellung des Urkatasers 1843 noch nicht vorhanden, sondern bebaut. Die heutige historische Bebauung stammt in ihrem Kern überwiegend aus dem 17. Und 18. Jahrhundert.

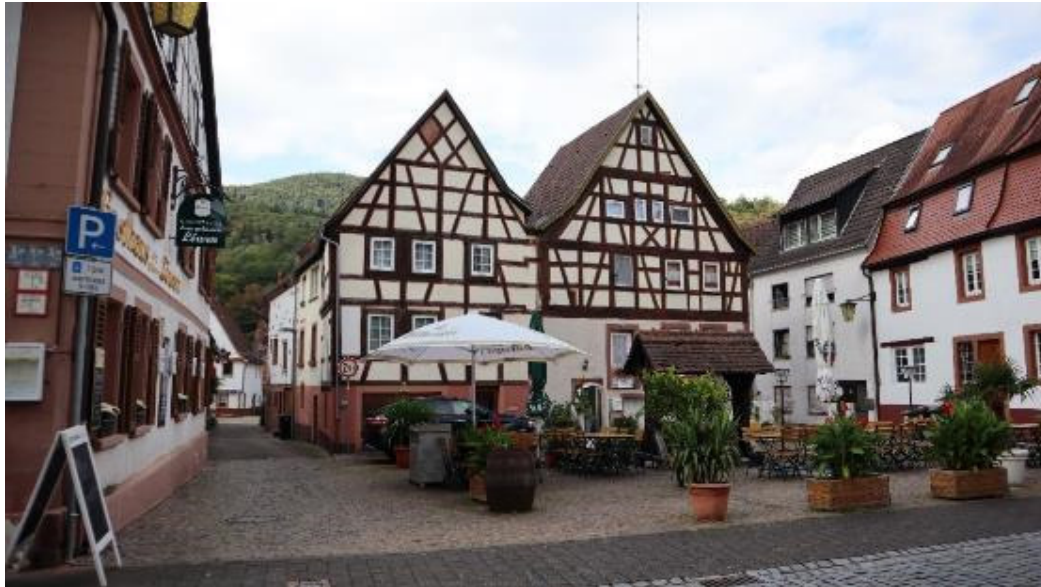
Abb. 124: Prangertshof, Straßen-/Platzansicht von Südwesten sowie Häuser Nr. 1 und 10.

Prangertshof 1 & 10, Abb. 124	Giebelständige, dreigeschossige Fachwerk-Wohnhäuser, vermutlich des 18. Jh. Teilweise massiv mit Veränderungen im Erdgeschoss bzw. ersten Obergeschoss. Giebelfassaden zum Freiplatz gerichtet, auf das Straßenbild der Altenstraße wirkend, platzbildbestimmend.	Erhaltenswertes Gebäude
Prangertshof 4, Abb. 125	Taufständiges, dreigeschossiges, massives Wohnhaus, vermutlich des späten 18./frühen 19 Jh. Erdgeschoss verändert. Sandsteinerner Gewände und horizontale Fassadengliederung. Mehrfach profiliertes Traufgesims.	Erhaltenswertes Gebäude
Prangertshof 5 & 7, Abb. 125, 128	Giebelständiges, dreigeschossiges, schmales Fachwerk-Wohnhaus, im Kern vermutlich des 17./18. Jh. Erdgeschoss massiv mit sandsteinernen Gewänden. Im Prangertshof eine Galerie. An der Gerbergasse der ehem. Eingang, sandsteinerner Eckbetonung, an den Obergeschossen Wetterdächer. Straßenbildprägendes Gerberhaus.	Erhaltenswertes Gebäude von besonderer Wertigkeit

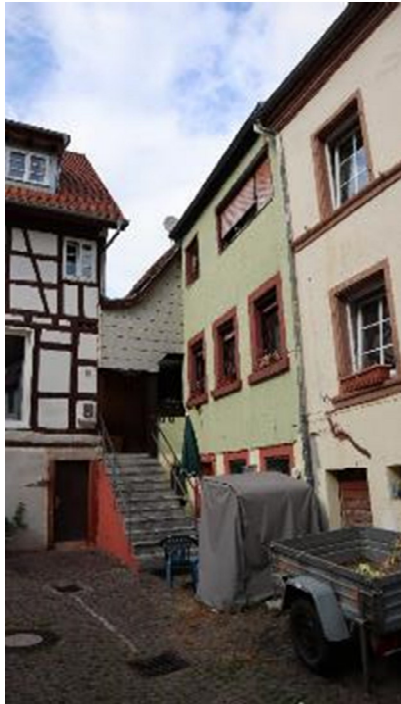
Abb. 126: Prangertshof 8 und 6 von Südwesten.

Prangertshof 6 Abb. 126	Traufständiges, dreigeschossiges, massives Wohnhaus, vermutlich des späten 18./frühen 19. Jh. Sandsteinere Gewände. Im zweiten Obergeschoss Gewände und Fensterformate verändert.	Erhaltenswertes Gebäude
Prangertshof 8 Abb. 125, 126, 127, 128	Zweigeschossiges, barockes Fachwerk-Wohnhaus, an der Haustür bez. 17 ID CD 86, im Kern 17. Jh. Fassade giebelständig zur Gerbergasse gerichtet. Erdgeschoss massiv mit sandsteinernen Gewänden. Im Obergeschoss geschnitzte Eckpfosten, Wetterdächer, im Giebel geschweiftes Andreaskreuz. Von der Haustür eine kleine Brücke über die Queich reichend. Straßenbildprägendes Gerberhaus.	Kulturdenkmal § 4, Abs. 1.1 DSchG
Prangertshof 9, Abb. 125, 128	Traufständiges, dreigeschossiges, schmales Fachwerk-Wohnhaus, im Kern vermutlich des 17./18. Jh. Erdgeschoss und an der Gerbergasse das erste Obergeschoss massiv mit sandsteinernen Gewänden. Am Pragerst Hof Fensterformate verändert. Vorder- und Rückseite straßenbildprägend.	Erhaltenswertes Gebäude von besonderer Wertigkeit

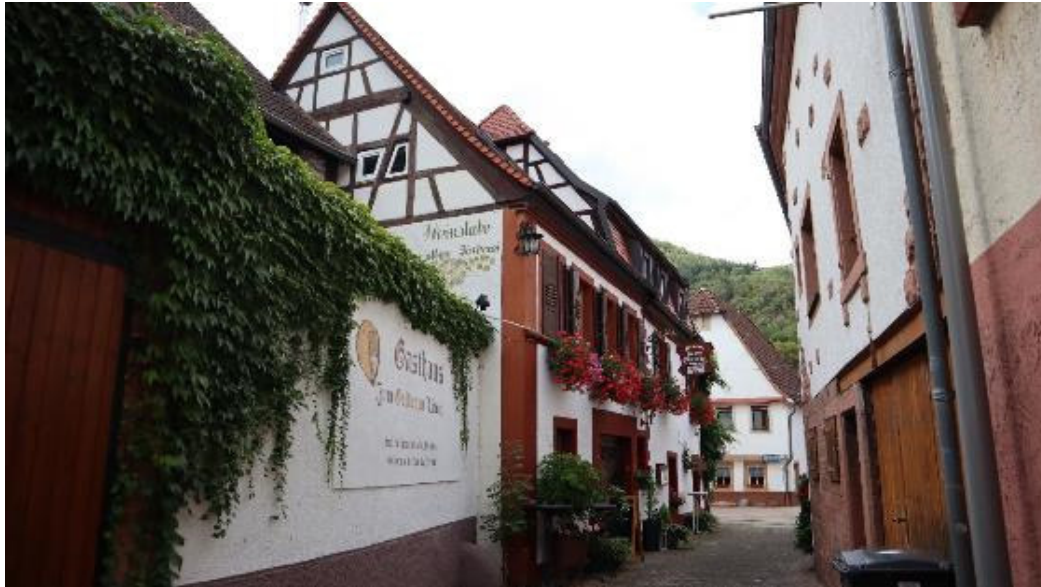
Abb. 129: Prangertshof 11, Ansicht von Südosten.

Prangertshof 11 Abb. 129, 130	Zwei traufständige, zweigeschossige, massive Wohnhäuser. Nördlicher Bau aus dem 18. Jh., mit Mansard-Krüppelwalm-dach und Fachwerkgiebel. Südlicher Bau wahrscheinlich mit späterer Bauzeit; steinerne Gewände und Fachwerkgiebel. Straßenbildprägendes Ensemble, an der Nordseite auch für die Gerbergasse.	Erhaltenswertes Gebäude von besonderer Wertigkeit
Prangertshof 12 Abb. 128	Traufständiges, zwei- bis dreigeschossiges, massives Wohnhaus, vermutlich des 18. Jh. Gewände und Traufgesims aus rotem Sandstein. Zur Gerbergasse gelegene Giebelseite, im Erdgeschoss unverputzter Rotsandstein.	Erhaltenswertes Gebäude
Quodgasse Abb. 131, 132, 133	Die Quodgasse, der Bedeutung des Namens nach einst die „Kotgasse“, verläuft von Nord nach Süd und verbindet die Wassergasse mit dem südöstlichen Teil der Hauptstraße. Ehemals dicht bebaut, bestehen heute mehrere Lücken, insbesondere an der östlichen Straßenseite. Die erhaltene historische Bebauung besteht in ihrem Kern wohl noch mindestens aus dem 17./18. Jh.

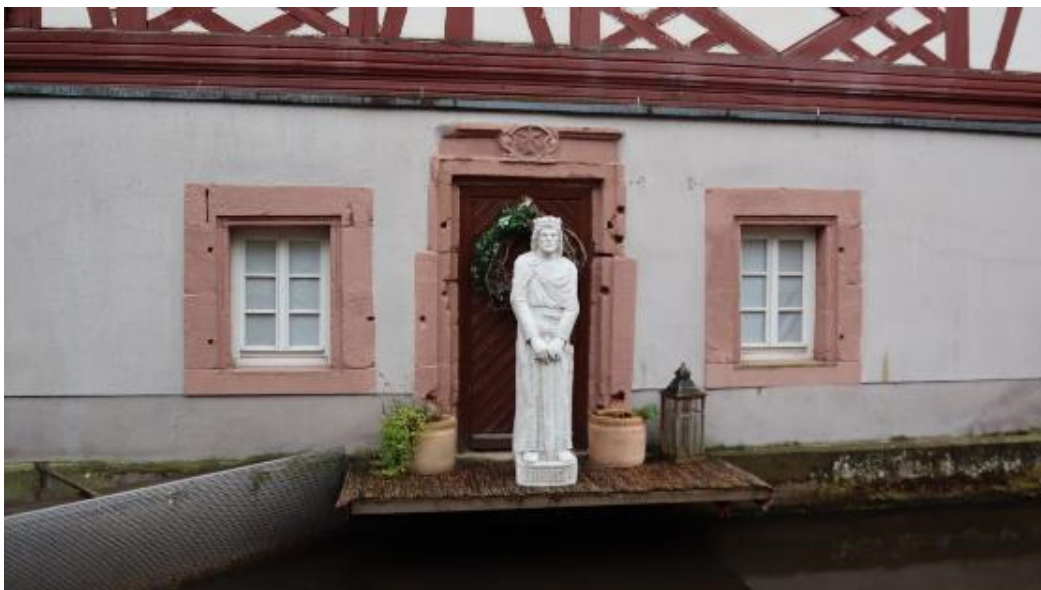
Abb. 139: Quodgasse 32 (30), Erdgeschoss-Fenster mit nachgotischen Stabprofilen, Türsturz des Barockportals mit Zunftzeichen. Ansicht von Norden (Schipkapass).

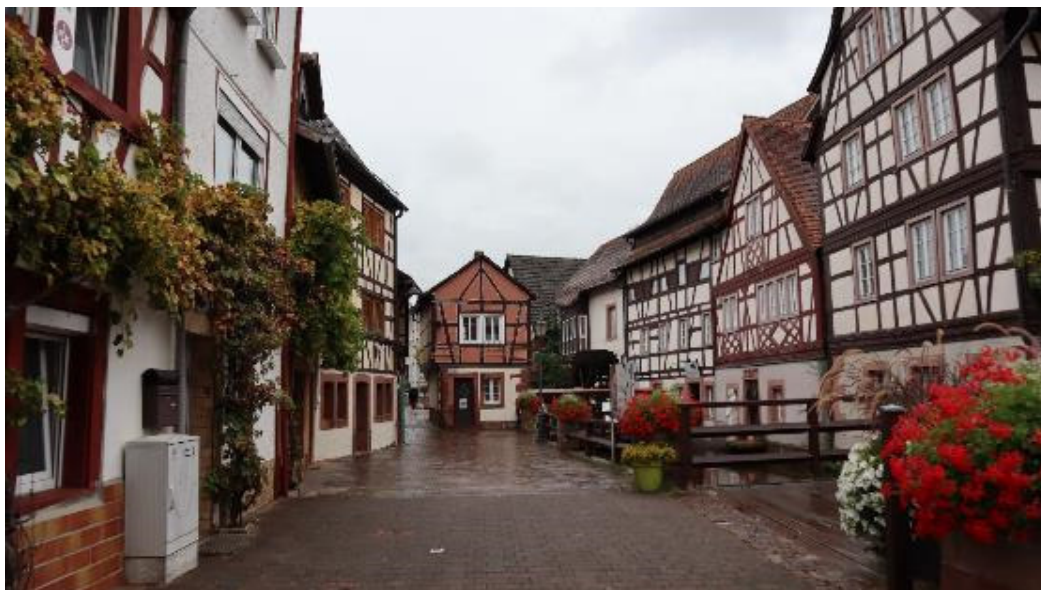
Schipkapass 1 Abb. 149, 163	Traufständiges, zweigeschossiges, massives Wohnhaus, vermutlich des 19. Jh. Profilierte, sandsteinerner Gewände. Im Erdgeschoss Ladendurchbruch.	Erhaltenswertes Gebäude
Schipkapass 2 Abb. 147, 148, 151	Ehemalige Lohmühle. Giebelständiges, zweigeschossiges Fachwerkgebäude, im Kern vermutlich der ersten Hälfte des 18. Jh. oder älter. Massives Erdgeschoss aus Rotsandstein, teilweise verputzt. Obergeschoss an den Längsseiten leicht vorkragend, Fensterformate verändert. Straßenbildprägend.	Erhaltenswertes Gebäude von besonderer Wertigkeit
Schipkapass 3 Abb. 150	Traufständiges, dreigeschossiges Fachwerkwohnhaus, im Kern vermutlich des 18. Jh. Ehemaliges Wirtschaftsgebäude eines Gerbereibetriebes. Massives Erdgeschoss mit sandsteinernen Gewänden. Sämtliche Fensterformate verändert. An der Ostseite ein Galerie-Anbau, erneuert.	Erhaltenswertes Gebäude

Abb. 147: Schipkass, Straßenansicht von Westen. Zentral: Haus Nr. 2.
