NACHQUALIFIKATION DER DENKMALZONE Ortskern Dill

Nachqualifikation der Denkmalzone
 Ortskern Dill (Rhein-Hunsrück-Kreis)
 Denkmalkarte

Nachqualifikation der Denkmalzone
Ortskern Dill (Rhein-Hunsrück-Kreis)

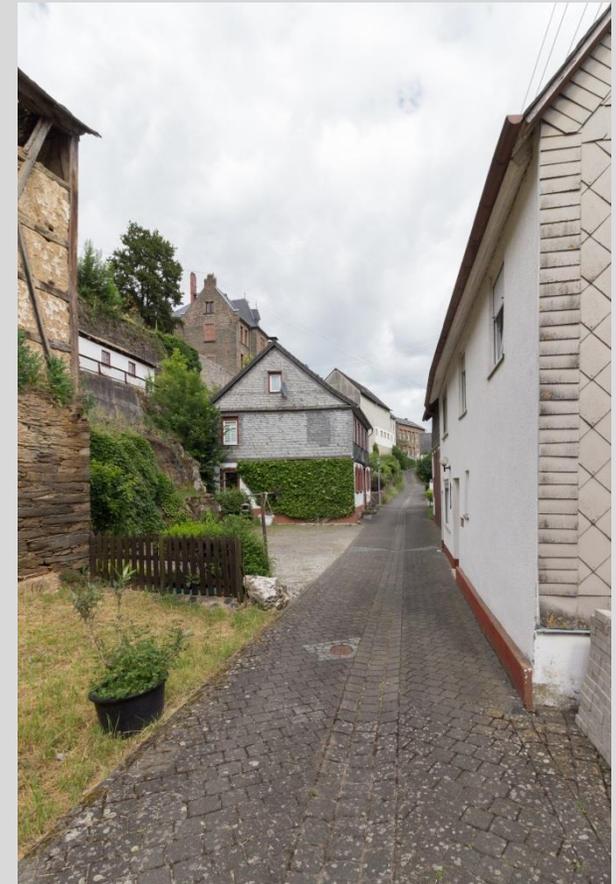
Der Backesweg verläuft südlich des Burgareals von Westen nach Osten und erschließt die Hangbereiche auf halber Höhe zwischen Dorfstraße und der darüber verlaufenden Straße Zur Burg. Sowohl westlich als auch östlich zweigt der Backesweg von dem oberhalb liegenden Weg Zur Burg ab und verläuft parallel zu diesem. Der Backesweg verbindet die untere mit der oberen Ebene der Dorfstraße. Der sehr schmale Straßenverlauf und das ansteigende Gelände von West nach Ost werden durch die Lage am Burgberg bestimmt. Der Name der Straße bezieht sich auf das erhaltene Gemeindebackhaus, das an der westlichen Weggabelung steht, aber zur Straße Zur Burg gezählt wird. Von einer durch einen Brand in den 1970er Jahren zerstörten dichteren Bebauung haben sich bis heute nur noch drei Wohnhäuser und zwei einzelne Wirtschaftsgebäude erhalten. Das charakteristische Bild der Straße wird durch die traufständigen, an der schmalen Straße stehenden Gebäude, die hochragende Fachwerkscheune aus dem 19. Jh. sowie durch den Straßenverlauf und die Auflockerung durch die beiden größeren Frei- bzw. Grünflächen bestimmt.

Straßenansicht von West nach Ost.

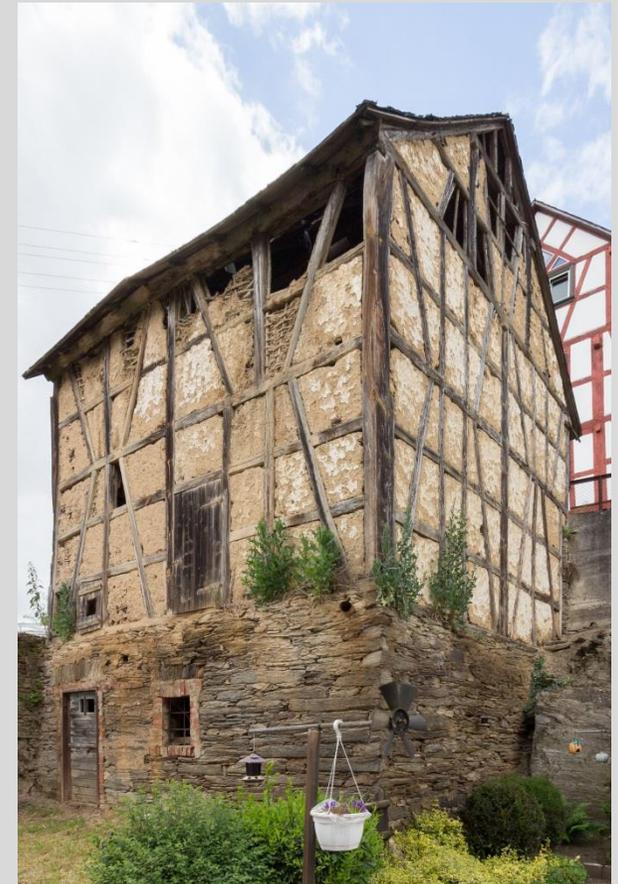
Hohe Fachwerkscheune in Geschossbauweise, vermutl. aus der zweiten Hälfte des 19. Jh. Hoher Bruchsteinsockel, schadhafte Lehmgefache. Brandschaden der 1970er Jahre. Exponierte Lage.

Zustand der Scheune im Jahr 2018.

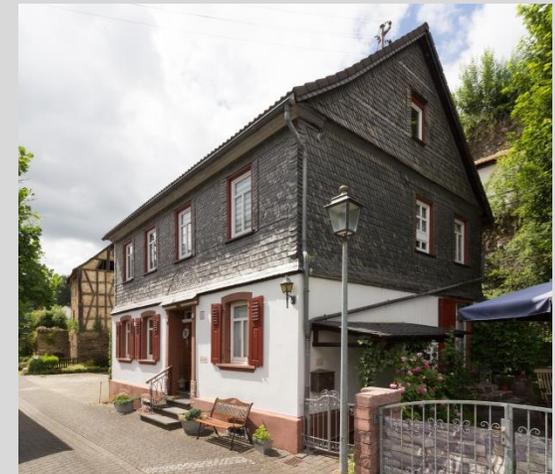
Hausname „Steffes“. Zweigeschossiges unterkellertes Fachwerkhaus des 19. Jh. in Mischbauweise mit Satteldach. Vierachsige Fassade mit Segmentbogenfenstern mit Klapppläden. Massives Hochparterre verputzt, darüber liegendes Fachwerk verschiefert. Erschließung durch kurze Treppe und zurückgesetzte Kassettentür. Kleine Anbauten, eingefriedeter Garten. Einziges in der Straße erhaltenes Gebäude des 19. Jh. in gutem Erhaltungszustand und nur wenigen baulichen Veränderungen.

Außenansicht.

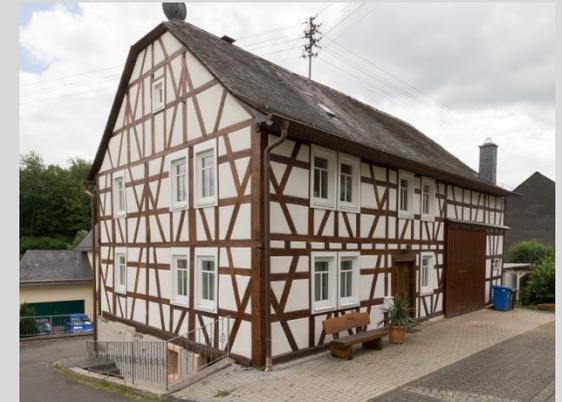
Hausname „Schustersch“. Quereinhaus, im Kern wahrscheinlich des späten 18. Jh. Nicht dokumentiertes Baujahr 1795. Zweigeschossiger Fachwerkbau mit Krüppelwalmdach in Hanglage über voluminösem Bruchsteinsockel. Fensterformate nachträglich vergrößert. Großflächiger Durchbruch im Süden, Nutzung als Freisitz. Trotz baulicher Veränderungen gut erhaltenes Zeugnis der Funktionsteilung unter einem Dach.

Ansicht vom Backesweg aus.

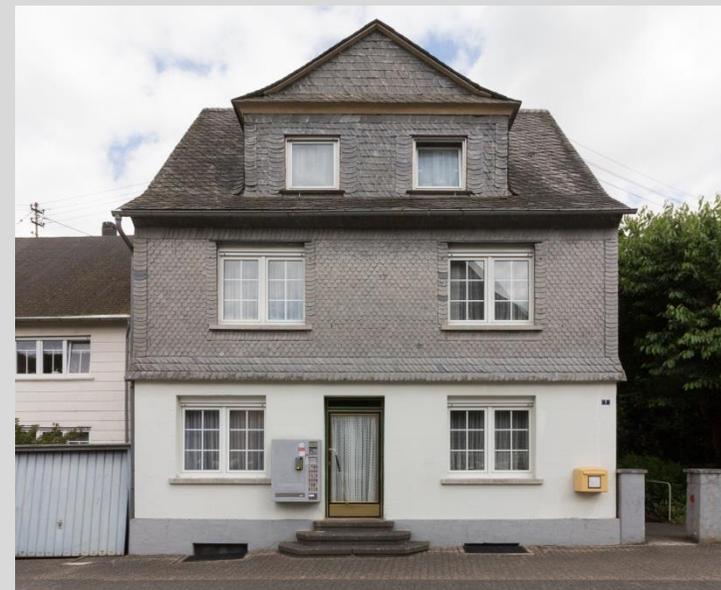
Hausname „Klaase“. Traufständiges Wohnhaus, verm. um 1900. Erdgeschoss massiv und verputzt, Obergeschoss und Giebel verschiefert, darüber Satteldach mit Aufschiebling und großer Giebelgaube. Funktion als Dorfladen mit Postfiliale bis in die 1970er Jahre. Erhaltene Tür der 1950er Jahre mit Erschließung des Hochparterres über eine im Ort einzige trapezförmige Treppe. Postkasten an rechter Gebäudeecke als Hinweis auf die frühere Funktion. Bauliche Gestaltung und Dach mit Giebelgaube sowie funktionale Bedeutung für die Ortsgeschichte sind als erhaltenswert hervorzuheben.

Vorderansicht.

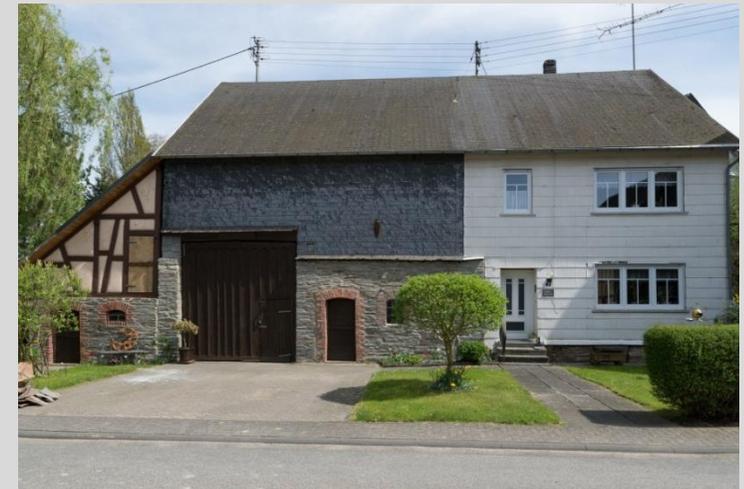
Hausname „Schneire hannese“. Traufständiges, zurückgesetztes, breit gelagertes Quereinhaus, vermutl. des 19. Jh. Erneueres Satteldach mit Bitumeneindeckung. Südlicher Wohnteil mit massiven baulichen Veränderungen aus der 2. Hälfte des 20. Jh. Wirtschaftsteil im Erdgeschoss bruchsteinsichtig, im Obergeschoss schieferverkleidet. Großes hölzernes Tor regionaler Prägung. Kleiner Anbau mit Pultdach und freiliegendem Fachwerk. Vorplatz mit befestigter Einfahrt und kleinen Grünflächen. Erhalt der Funktionsteilung als Einfirstanlage ohne bauliche Veränderungen am Wirtschaftsteil. Eines der wenigen erhaltenen Quereinhäuser im Ort.

Komplettansicht.

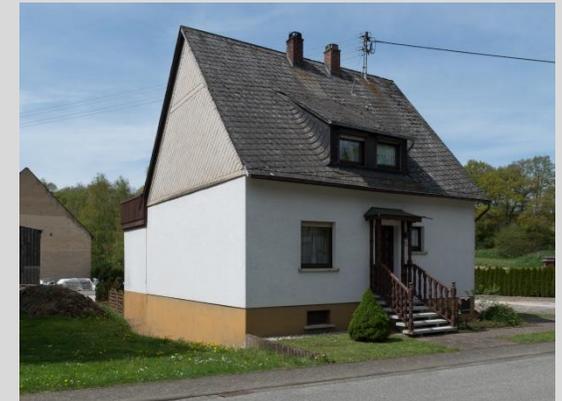
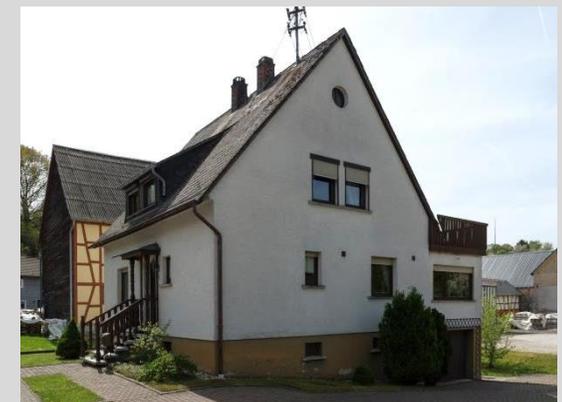
Freistehendes Wohnhaus der 1950er Jahre. Traufständiges Gebäude über kleinflächigem Grundriss und niedrigem Sockel. Ein Vollgeschoss unter bauzeitlich typisch steilem Satteldach mit Schleppgaube. Nördlicher Giebel mit zeittypischem Rundfenster. Rückwärtiger eingeschossiger Anbau mit Terrassendach. Leicht zurückgesetzt und von befestigten Wegen und Grünflächen umgeben. Im Ort einmaliges Zeugnis einer einfachen, aber modernen Bautradition der Wohnhausarchitektur der 1950er Jahre.

Ostfassade.

Nordfassade.

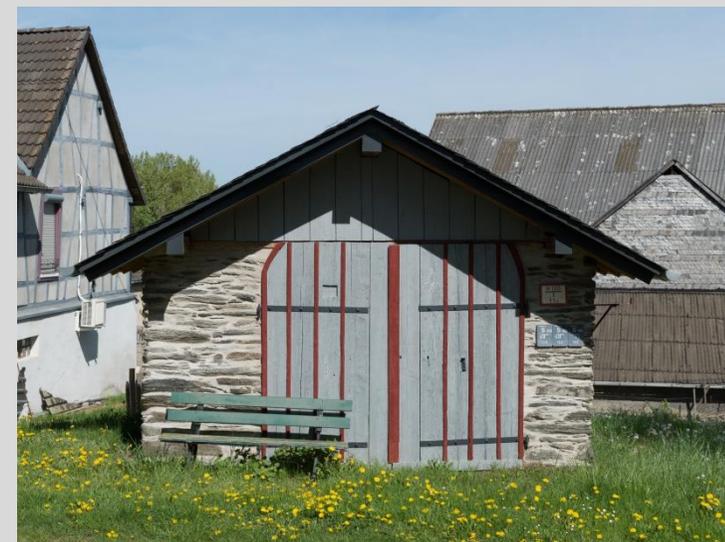
Ehem. Spritzenhaus der Gemeindefeuerwehr, wohl um 1900. Freistehendes, giebelständiges Bruchsteingebäude von bescheidenen Dimensionen. Giebel mit Holzverschalung, verhältnismäßig großes Holztor mit abgerundeten Ecken. Die steinsichtige Fassade ehemals verputzt. Bildet ein Ensemble mit Dorfstraße 7, dem Feuerwehrgerätehaus sowie einem Rückgebäude eines Anwesens an der Straße Johannisberg. Lag bis in die 1970er Jahre auf einer gemeinsamen Parzelle mit Haus Nr. 7 und dem Feuerwehrgerätehaus. Erhaltenswert auf Grund der ehemals bedeutenden Funktion für die Gemeinde, sowie des ortsbildprägenden Charakters in exponierter Lage auf einer Grünfläche in der oberen Dorfstraße.

Ehem. Spritzenhaus.

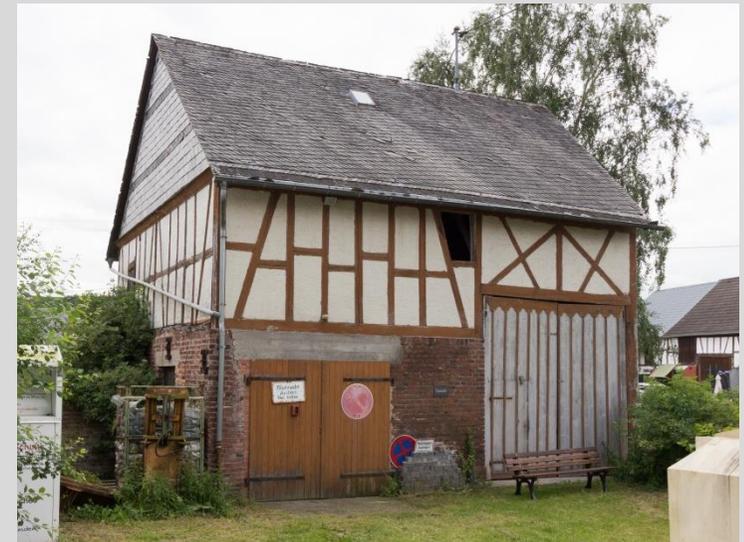
Um 1900 auf einem Gemeindegrundstück erbautes Wirtschaftsgebäude. Leicht versetzt hinter Haus Nr. 7 befindlich, von der Straße nur zum Teil einsehbar und über den Gemeindeweg erschlossen. Mischbauweise mit fachwerksichtigem Obergeschoss und gemauertem Untergeschoss. Traditionelles Scheunentor; minimale äußere Veränderungen. Durchgang zum Gebäude mit kurzer Backsteinmauereinfriedung, ehemals abgeschlossen durch ein Tor. Die Hofsituation besteht heute noch und nimmt eine Grünfläche auf. Bezeichnet mit "Stierstall,, was auf die ursprüngliche Nutzung hinweist. Heutige Funktion als Feuerwehrgerätehaus der Gemeinde, wobei auch die Grünfläche öffentlich genutzt wird. Eine funktionale Bedeutung für die Ortsgemeinde ist offenkundig. Gut erhaltene ortstypische Architektur, charakteristisches Ensemble mit Häusern Nr. 6 und 7.

„Fouerwehrgerätehous“.

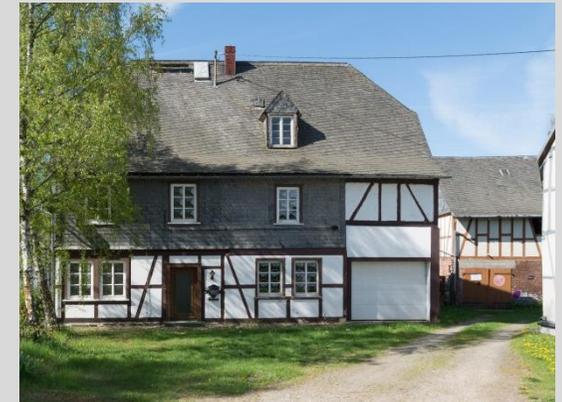
Dorfstraße 7.

Hausname „Heerdehaus“. Quereinhaus des 19. Jh. in intakter Fachwerkbauweise. Fachwerksichtiges Erdgeschoss, verschieftes Obergeschoss. Erhaltenes Krüppelwalmdach mit Gaube. Ehem. Gemeindebesitz, auf einem Grundstück mit Feuerwehrgerätehaus (ehem. Stierstall) und ehem. Spritzenhaus (Dorfstraße 6). Ursprünglich Gemeindegirtenhaus, später Kinderheim, seit Mitte der 1950er Jahre Wohnhaus. Intakte Fachwerk- und Dachkonstruktion, geringe bauliche Eingriffe sowie funktionale Bedeutung für den Ort sind denkmalbegründend.

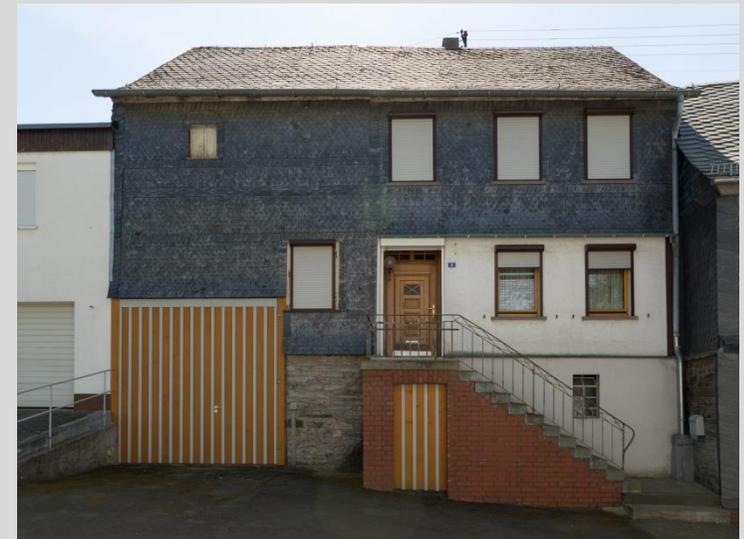
Dorfstraße 8.

Hausname „Baste“, traufständiges Wohnhaus des späten 19./frühen 20. Jh. Hohes Sockelgeschoss, teilweise bruchsteinsichtig; über gerade Treppe erschlossen. Teils verschiefertes Obergeschoss unter mäßig geneigtem Satteldach. Garagenanbau (2. Hälfte 20. Jhd.) und zugehörige rückseitige Wirtschaftsgebäude nicht denkmalbegründend. Nutzung als Gasthaus bis 1972. Trotz baulicher Veränderungen Erhalt von Kubatur und ortsbildprägenden Elementen.

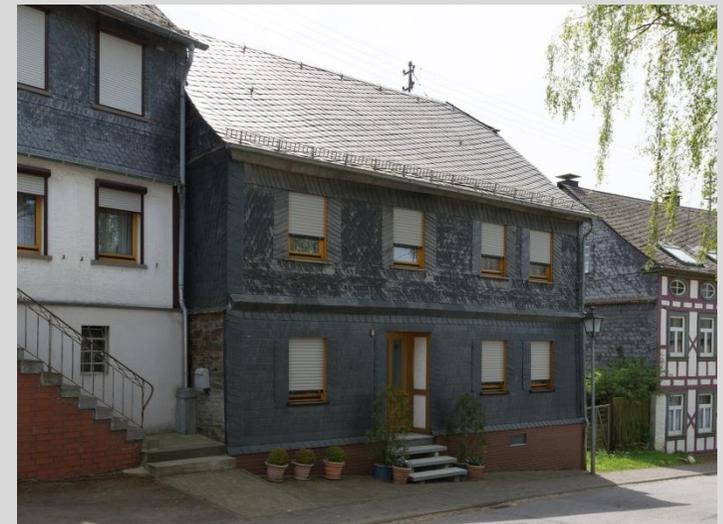
Dorfstraße 9, 2018.

„Reiner“. Zweistöckiges Wohnhaus in Fachwerkbauweise. Vollständig schieferverkleidet mit rautenförmigem Schieferschmuck auf der freistehenden Giebelseite. Schiefergedecktes Krüppelwalmdach, Hochparterre. Begrünter, unbefestigter Hof. Nachbargebäude Dorfstraße 8 direkt an Nr. 9 angrenzend. Zugehöriges Wirtschaftsgebäude in Fachwerkbauweise mit großem Holztor. Leichte bauliche Veränderungen an der Fassade des Wohnhauses, dennoch Erhalt der ortstypischen Gestaltungselemente. Prägnante Lage am kurvigen Verlauf der Dorfstraße, Teil einer charakteristischen Blickachse.

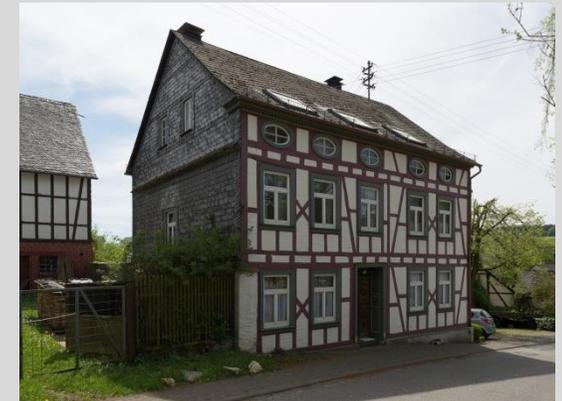
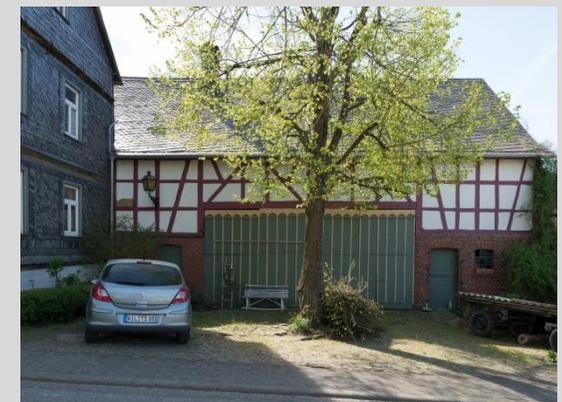
Dorfstraße 10.

Hausname „Heerbersch“ genanntes Wohnhaus in Fachwerkbauweise des frühen 20. Jh. Belichteter Kniestock mit querovalen Fenstern unter Satteldach. Fassade der Traufseite mit zurückhaltend gestaltetem Sichtfachwerk, hochrechteckigen Galgenfenstern und betonter horizontaler Gliederung. Vollständig schieferverkleidete Giebelseiten. Befestigte Hoferschließung, von hohem Baum flankiert. Großvolumige Fachwerkscheune des späten 19. oder frühen 20 Jh. mit bauzeitlichem Doppeltor. Seltenes Zeugnis für diesen besonderen Haustyp in der Region.

Wirtschaftsgebäude.

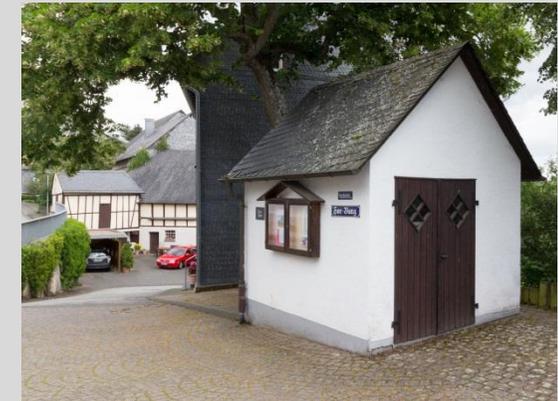
Kleines Gebäude mit Satteldach und quadratischem Grundriss. Schiefergedeckt, hölzerne Doppeltür mit rautenförmigen Fenstern. Ursprünglich Gemeindeviehwaage, mindestens bis in die 1970er Jahre. Hervorgehobene Lage an der Weggabelung von Dorfstraße, der Straße Zur Burg (nach oben) und Backesweg (nach unten). Heutige Nutzung als Informationspunkt im Ort, mit angebrachtem Kasten für Gemeindemittelungen. Für das Verständnis der Funktionszusammenhänge im historischen Dorf von Bedeutung.

Viehwaage in Richtung Dorfstraße.

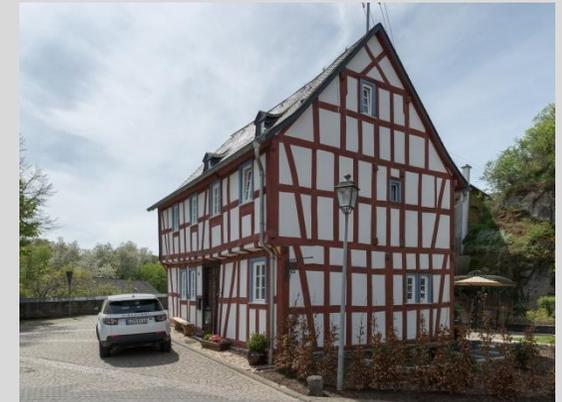
Dorfstraße 12.

Hausname „Hannaarems“. Zweigeschossiges Fachwerkhaus mit leicht vorkragendem Obergeschoss und Satteldach, 1686d. Ehem. Inschrift bei Haustür angeblich "1842". Inschrift über Kellereingang bisher ungeklärt. Freistehender, ortsbildprägender Blickpunkt mit Ecklage. Gartenanlage des 21. Jh., bis ins frühe 20 Jh. bebaut durch Wohnhaus. Ältestes nachgewiesenes Fachwerkhaus des Ortes, sowohl für Baugeschichte Dills als auch durch ortsbildprägenden Charakter von hohem historischem Zeugniswert.

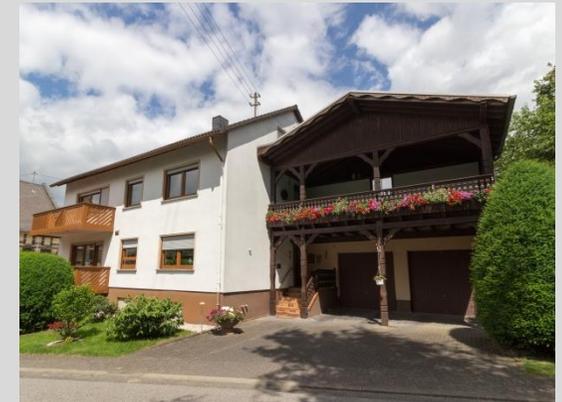
Hausname „Kunze druhe“. Zweigeschossiges Wohnhaus mit Anbauten. Vorgängerbau in den 1970er Jahren durch Brand zerstört. Rückwärtig angrenzender Wirtschaftsbau. Vorgarten und gepflasterter Hof. Der großvolumige Vorgängerbau war ortsbildprägend.

Wohnhaus.

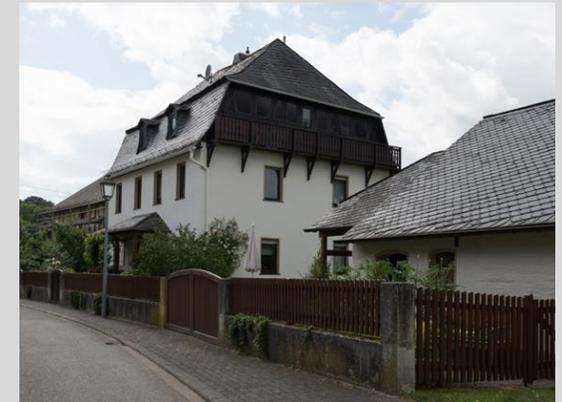
Dorfstraße 15, 2018.

Hausname „Riematte“. Fachwerkhaus des 18. Jh. mit zwei Vollgeschossen und verschiefertem Mansardwalmdach. Bauliche Veränderungen des 20. Jh. an Fassade und Dach. Zugehöriger nicht denkmalbegründender, freistehender Funktionsbau des 20. Jh. Grundstück durch Gartenzaun eingefriedet, vom Hauptverlauf der Dorfstraße kaum einsehbar. Einziges Beispiel für diese Dachform am Ort.

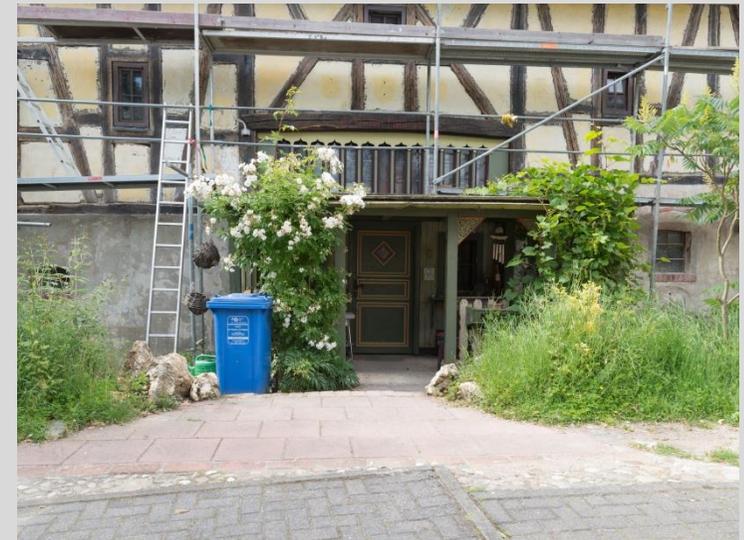
Hausname „Stuffels-Schouer“. Gebäude in Mischbauweise mit fachwerksichtigem Obergeschoss, um 1900 oder älter. Ehem. Wirtschaftsgebäude. Ursprünglich zugehörig zu abgebrochenem Wohnhaus anstelle der heutigen Bushaltestelle gegenüber. Bauliche Veränderung auf Grund von Umbau zu Wohnzwecken. Fensterdurchbrüche und Umgestaltung des Scheunentores zu überdachter Haustür mit Oberbelichtung. Bez. Christian Paul 1908. Gutes Beispiel für die Bauweise der Scheunen am Beginn des 20. Jh.

Eingangsbereich, Zustand im Sommer 2018.

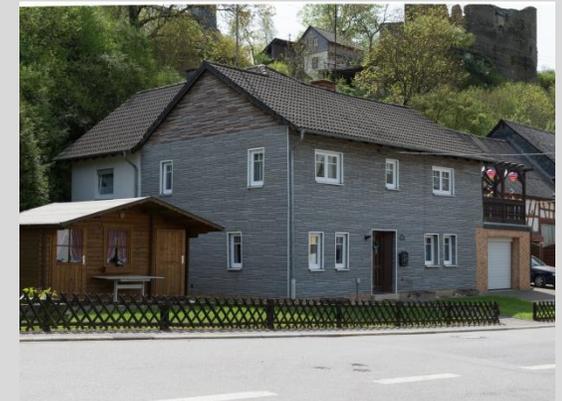
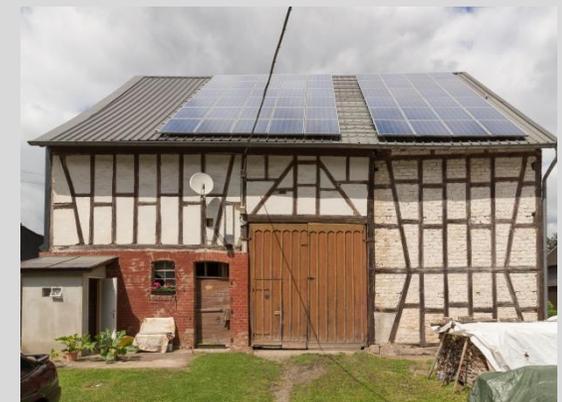
Hausname „Kunze drunne“. Zurückgesetztes Fachwerkhaus. Vollständig mit Bitumenfaserplatten verkleidet, moderne Anbauten. Notdach nach Brand 1944. Vorher rechteckige Kniestockfenster (älter als Häuser Nr. 10 und 11). Ein Wirtschaftsgebäude 1944 abgebrannt. Mit niedrigem Gartenzaun eingefriedete Grünfläche vor dem Haus. Wirtschaftsgebäude gegenüber des Wohnhauses. Östlicher Baukörper in angepasster Gestaltung nach 1950 angefügt. An dieser Stelle befand sich die ehem. Dorfschmiede. Ehem. Nutzung des Wohnhauses als Kolonialwarenladen. Trotz baulicher Veränderungen ortsbildprägender Charakter auf Grund von Lage und Kubatur.

Wohnhaus.

Wirtschaftsgebäude.

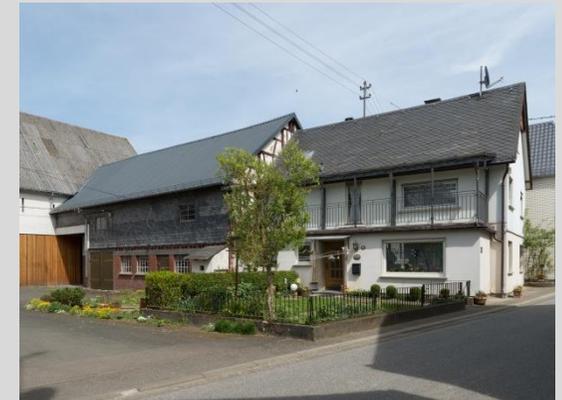
Hausname „Hampeerisch“. Verputztes Gebäude mit umfangreichen An- und Umbauten der 2. Hälfte des 20. Jh., im Kern möglicherweise Fachwerk. Gegenüberliegend das erhaltenswerte Wirtschaftsgebäude des 19. Jh. mit Bruchsteinmauerwerk und Sichtfachwerk, hangseitig Anfang oder Mitte des 20. Jh. erweitert. Vorderer, älterer Teil auffällig durch hohe Bruchsteinwand mit Holztor und straßenseitigem, rundbogigem Zugang. Baulich prägendes Zeugnis der Wirtschaftsgeschichte des Ortes.

Wohnhaus.

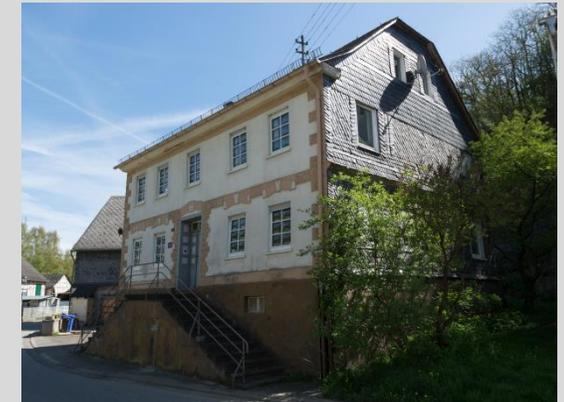
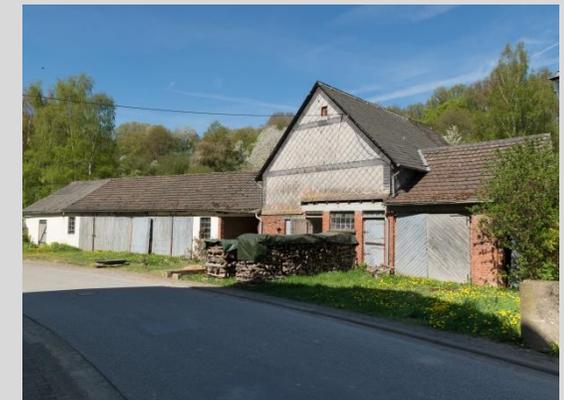
Hausname „Schuster Peerisch“. Zweigeschossiges Gebäude über hohem Sockelgeschoss mit Krüppelwalmdach, 2. Hälfte 19. Jh. Freistehend direkt am Hang. Zweiarmige Außentreppe. Verputzter Bau mit dekorativen Eckquadern und profiliertem Traufgesims, bez. 1910. Kassettentür des 19. Jh., aus dieser Zeit wahrscheinlich Stuckierung der Fassade. Verschieferetes Wetterdach an der Südseite. Ortsbildprägender Blickpunkt bei einer Straßenbiegung. Wirtschaftsgebäude östlich, sowie auf gegenüberliegender Straßenseite. Straßenbildprägendes Wohnhaus mit besonderer Fassadengestaltung.

Wohnhaus.

Gegenüberliegende Wirtschaftsgebäude.

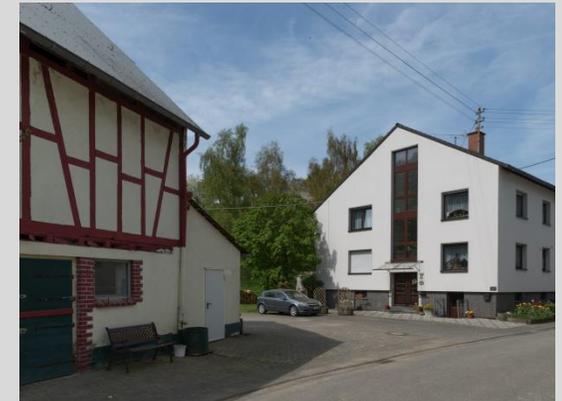
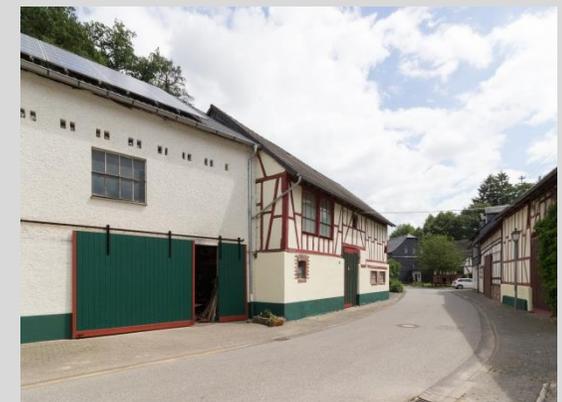
Hausname „Peermichels drunne“. Zweigeschossiges, traufständiges Wohnhaus mit Satteldach. Befestigter Vorplatz südlich des Wohnhauses markiert Standort des barocken Vorgängerbaus. Umliegend erhaltenswerte ortsbildprägende Wirtschaftsgebäude aus dem 19./20. Jh.

Wohnhaus mit Tellansicht der Wirtschaftsgebäude.

Wirtschaftsgebäude.

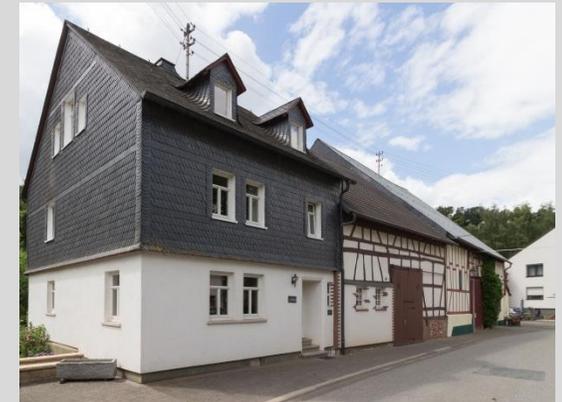
Dorfstraße 27.

Hausname „Schmieds“. Zweigeschossiges traufständiges Wohnhaus des 19. Jh. Grundlegende bauliche Veränderungen im 20. Jh., u.a. Kniestock hinzugefügt, das Erdgeschoss massiv ersetzt. Satteldach sowie das leicht vorkragende Obergeschoss allseits verschiefert. Direkt angrenzendes, erhaltenswertes Wirtschaftsgebäude aus Backstein und Fachwerk, vor 1830. Zugehörig ein Gebäude der 2. Hälfte des 20. Jh., auf der anderen Straßenseite (Werkstatt).

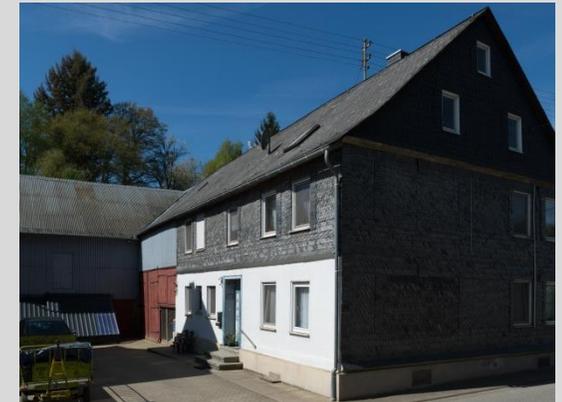
Hausname „Schneirekaarels“. Fachwerkhaus des späten 19. Jh. Verschieferung in alternierendem Muster. Hofbefestigung mit Verbundpflaster. Winkelförmige Ökonomie, an das Wohnhaus anschließend. Bauzeitliche Holzttore. Gegenüber giebelständiges ehem. Wirtschaftsgebäude mit massivem Sockel aus Schieferbruchstein. Einziger erhaltener Hakenhof im Ort.

Dorfstraße 29, Hofansicht.

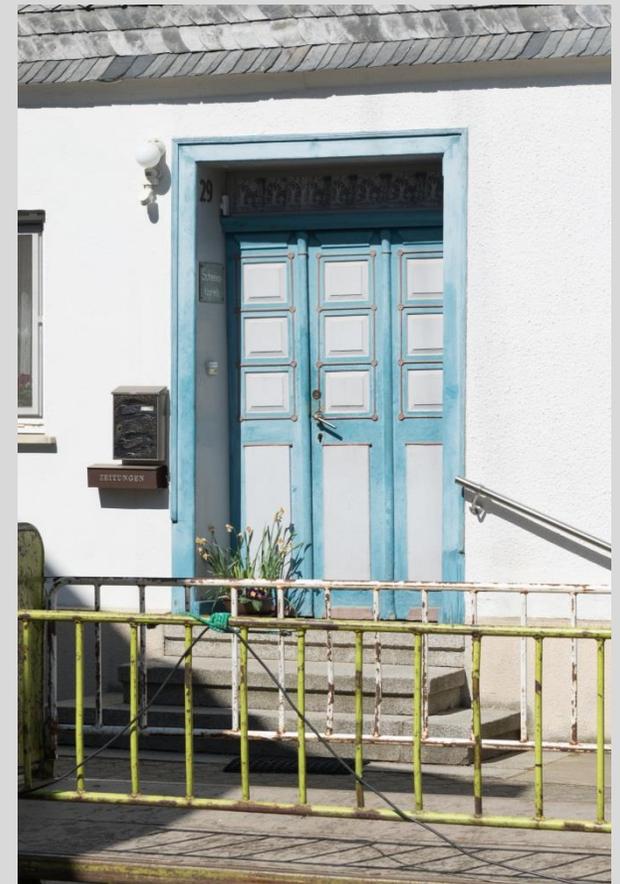
Klassizistisches Türblatt mit Kassettenfeldern in drei Reihen und Oberlicht, bez. 1877. Beispielhaftes, gut erhaltenes Zeugnis für das Diller Schreinerhandwerk.

Haustür an Dorfstraße 29.

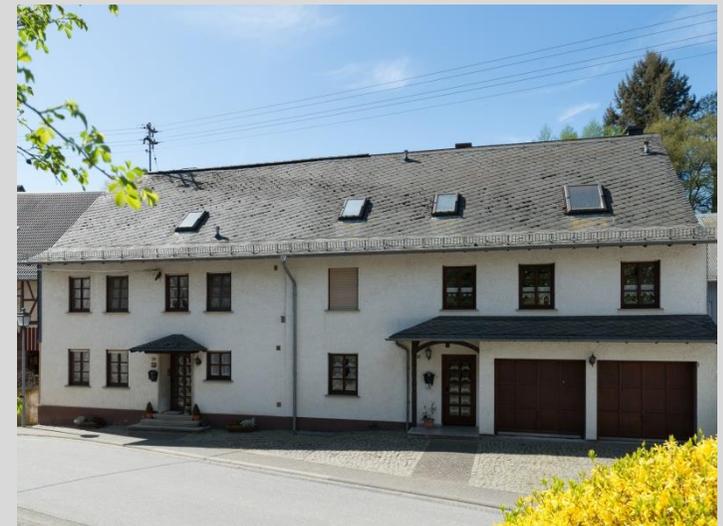
Hausname „Fouste“. Traufständiges, breit gelagertes Wohnhaus. Linker Teil mit Krüppelwalmdach vermutlich 19. Jh./frühes 20. Jh., rechter Teil 1980er Jahre. Zuvor anschließendes Wirtschaftsgebäude, ehem. Streckhof oder Quereinhaus. Wirtschaftsgebäude in Fachwerkbauweise mit bauzeitlichen Holztür, ohne erkennbare bauliche Veränderungen. Ortsbildprägende Ecklage mit kleinem, aus teilweise unbehauenen Fels befestigtem Vorplatz mit historischem Abort. Originalgetreu erhaltenes Zeugnis Diller Wirtschaftsbaugeschichte.

Wohnhaus.

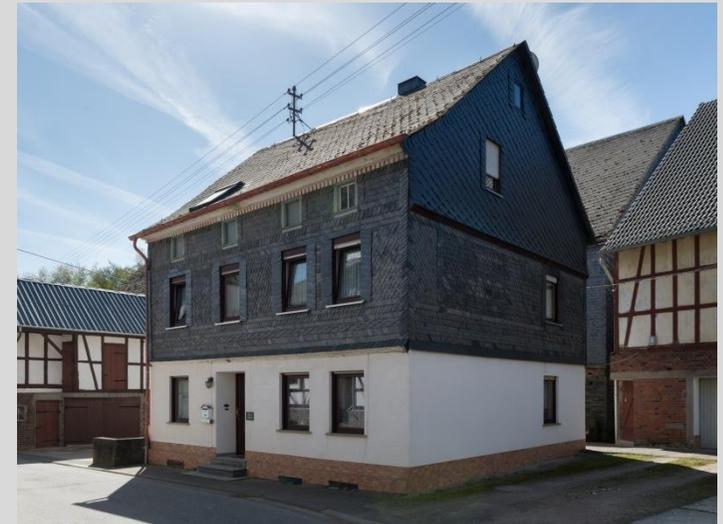
Hausname „Greeningersch“. Fachwerkwohnhaus mit Satteldach und rechteckigen Fenstern im Kniestock. Leicht aufgesockeltes Erdgeschoss, massiv ersetzt und verputzt. Obergeschosse größtenteils verschiefert, teilweise fachwerksichtig. Zugang direkt an der Straße. Erhaltenswertes, langgestrecktes Wirtschaftsgebäude. Backsteinmauerwerk, darüber Fachwerk. Bauzeitliches Holztor und quergeteilte Tür. Prägende Hofanlage.

Wohnhaus von Nordwesten.

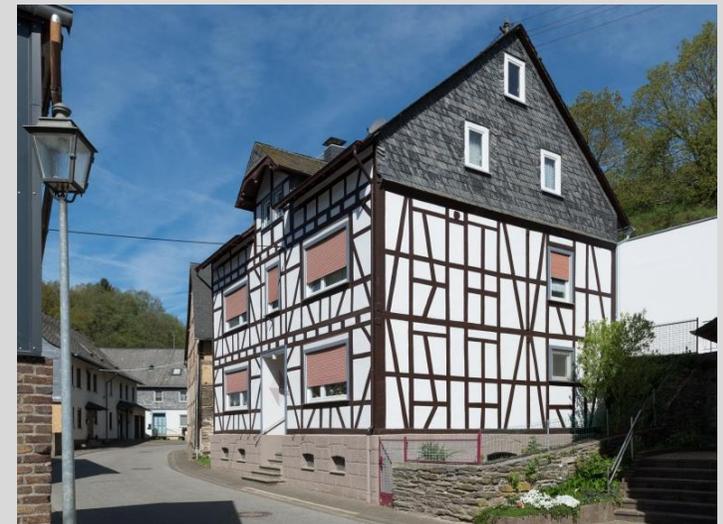
Hausname „Brooche“. Wohngebäude in Fachwerkbauweise mit erhöhtem Sockel und zwei Geschossen. Stichbogenfenster im Sockelgeschoss. Traufständiges Satteldach, Zwerchhaus mit Schwebegiebel, Kniestock. Fensterformate straßenseitig vergrößert. Anspruchsvoll gestaltetes Eingangstürblatt, am Oberlicht bez. 19 JAKOB ROTH 12. Auf der anderen Straßenseite zwei Wirtschaftsgebäude aus Fachwerk. Kleines, schmales Gebäude, auffällig durch Lage und Gestaltung. Ursprünglich wohl Schweinestall mit darüber liegender Knechtwohnung. In seiner Bauform mit Zwerchgiebel in Dill einmaliges Wohnhaus, in Verbindung mit auffällig schmalem Wirtschaftsgebäude als besonders erhaltenswert hervorzuheben.

Wohnhaus.

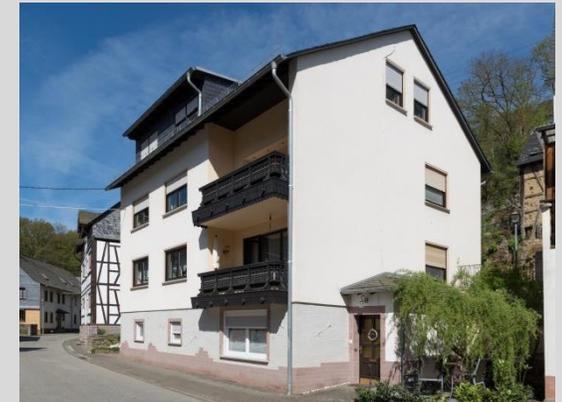
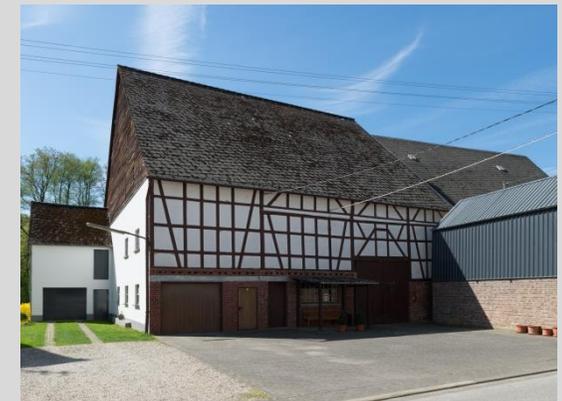
Zwigeschossiger, traufständiger und massiver Putzbau mit mehreren Wohneinheiten. Breite Gaube und vorkragende Balkone. Zwei 1969/1970 abgebrannte Vorgängerbauten, Grundrisse an Parzellengrenzen ablesbar. Gegenüberliegendes, zugehöriges erhaltenswertes Wirtschaftsgebäude mit steilem Satteldach. Großvolumige Ausmaße und bauliches Erscheinungsbild des Ökonomiegebäudes sind ortsbildprägend.

Wohnhaus von Südosten.

Wirtschaftsgebäude auf der anderen Straßenseite.

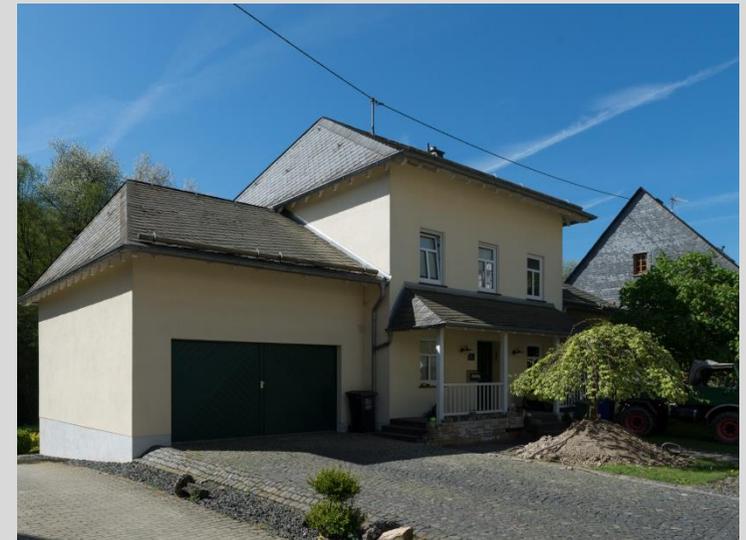
Traufständiges Wohnhaus des späten 20. Jh. Vom charakteristischen, historischen Ortsbild abgewandte Architektur.

Gebäude von Nordosten.

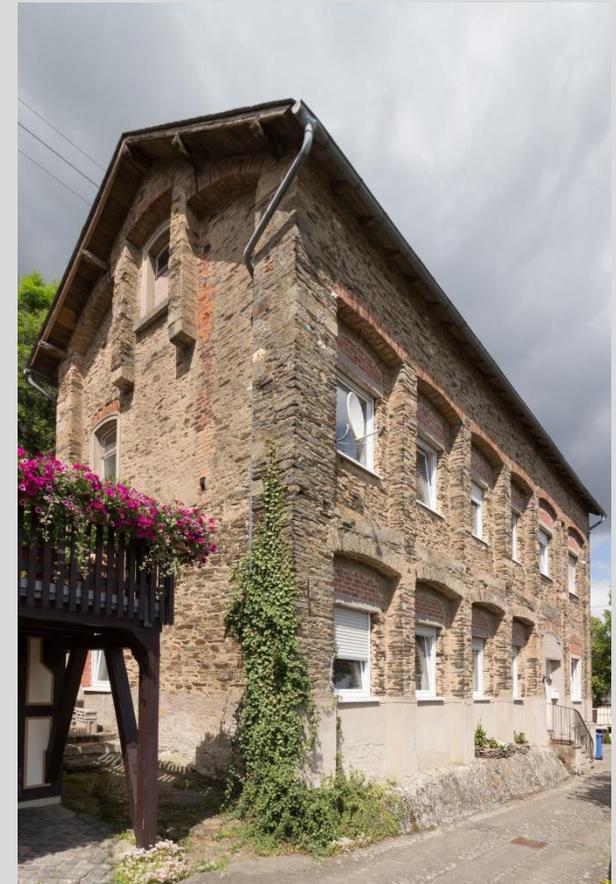
Ehem. Schule, 1841 eingeschossig erbaut, 1898 um Lehrerwohnung aufgestockt. Zweigeschossiger Bruchsteinbau mit klassizistischen Motiven. Bauliche Veränderungen des 20./21. Jh., u.a. Verkleinerung der Fenster. Seit den 1960er Jahren Wohnhaus. Ortsbildprägende Lage an einer Straßengabelung bei dem ehem. Standort des Burgtores. Der für die Ortsgeschichte wichtige, einst öffentliche Bau trotz baulicher Eingriffe wesentlich für das Erscheinungsbildes des Dorfes.

Ehemalige Schule.

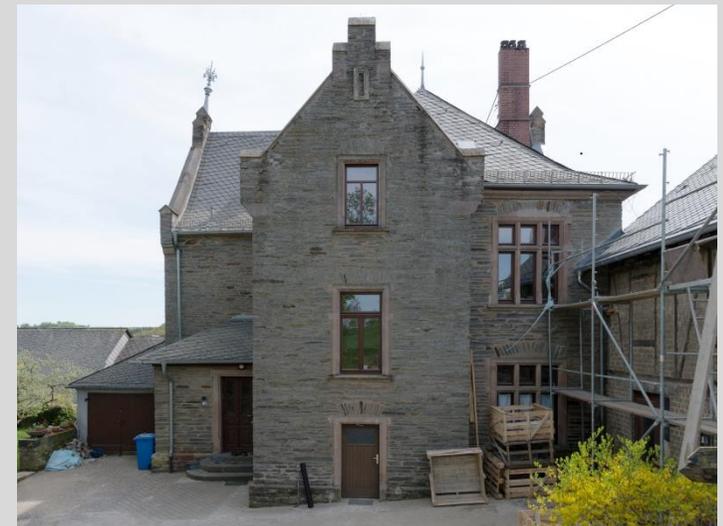
Ehem. Pfarrhaus, spätes 19. Jh. Neugotischer Bruchsteinbau in Hanglage gegenüber der Pfarrkirche. Fassadengestaltung der Talseite auf Fernsicht berechnet, daher ebenso aufwändig wie die der Straßenseite. Auffälliger doppelgeschossiger Erker, von kräftigem Kragstein getragen. Vorderseite des Gebäudes auf oberem Straßenniveau. Rechtwinklig angrenzendes Nebengebäude mit Wohnnutzung. Bestandteil der baulichen Gesamtanlage „Burg Dill“. Nutzung als Pfarrhaus bis 2016. Sehr gut erhaltenes Beispiel städtischer Einflüsse in der Baugeschichte des Ortes; von hoher Bedeutung für die Ortsgeschichte.

Ehem. Pfarrhaus.

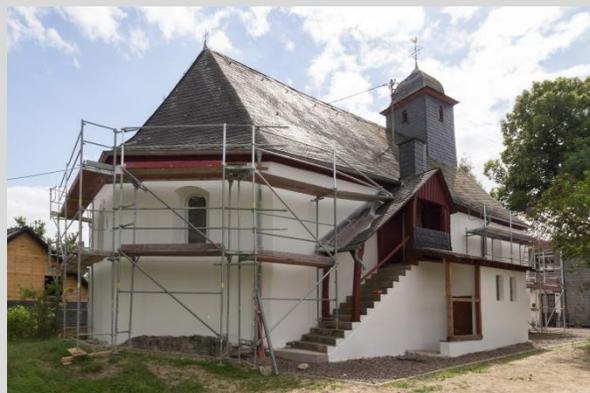
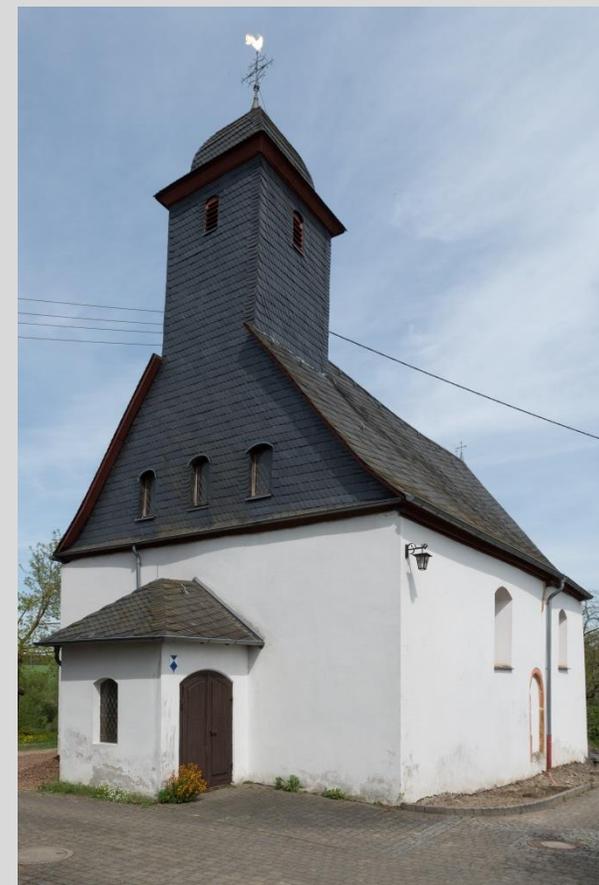
Aus der ehem. Burgkapelle hervorgegangen. Barocke Saalkirche mit geostetem, dreiseitigem Altarraum, Satteldach und 1955-56 erneuertem Dachreiter mit geschweifelter Haube. Vorgängerbau nach Umbauten im 16. Jh. und um 1700 größtenteils abgebrochen, später Überformung des spätgotischen Vorgängers. Moderne Rahmungen um die stich- und rundbogigen Fensternischen des verputzten Schieferbruchsteinbaus. Auf der östlichen Stirnseite flachbogig geschlossenes Maßwerkfenster des 16. Jh. Dieses sowie der heute geschlossene Zugang im Süden wohl vom Vorgängerbau erhalten. Der jetzige Eingang im Westen bez. „1769“. Überdachte Steintreppe als Emporenzugang. Vorraum im Westen sowie Heizungsraum im Norden Anbauten des 20. Jh. Innenraum von segmentbogenförmiger, Holztonne überfangen; nördlich hölzerne Empore. Deckengemälde in der Kalotte über dem Altarraum von *Johann Georg Engisch*. Offenkundige Bedeutung für Bau- und Ortsgeschichte von Dill.

Zugang zur Empore auf der Nordseite.

Evangelische Kirche.

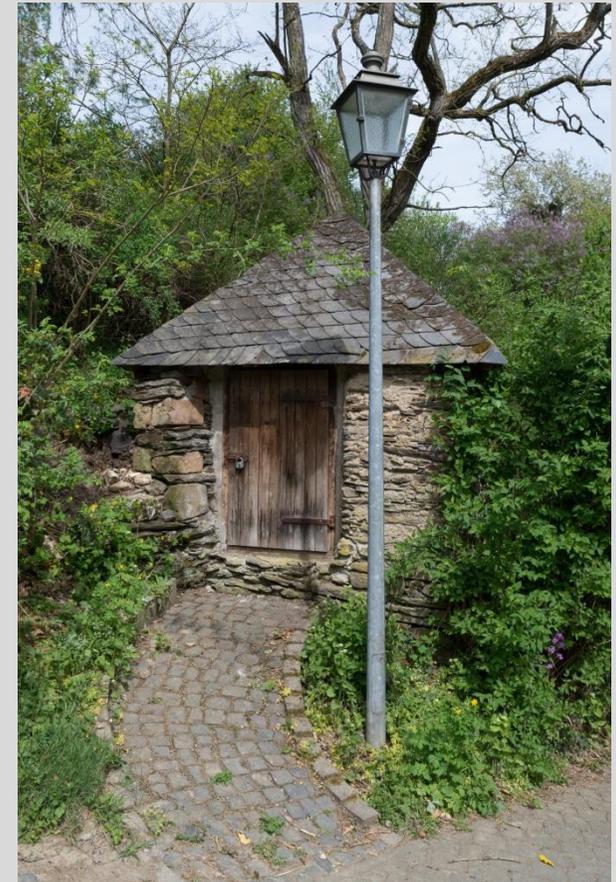
Kleines Bruchsteingebäude mit Pyramidendach in altdeutscher Schieferdeckung. Überliefertes Baujahr 1767. Prägnante Lage gegenüber des ehem. Pfarrhauses am Ausgang zum Burggelände. Teil der baulichen Gesamtanlage „Burg Dill“. Steinsichtige Fassade mit Holztür. Zugang über kurzen gepflasterten Fußweg. Dient dem angrenzenden ehem. Pfarrgarten zur Bewässerung. Letzter erhaltener historischer Brunnen im Ort, anschauliches Zeugnis für die dörfliche Wasserversorgung seit dem 18. Jh.

Brunnenhäuschen.
