**Nachqualifizierung der
Denkmalzone Ortskern
Maikammer-Alsterweiler
Landkreis Südliche Weinstraße**

Herausgegeben von der
Generaldirektion Kulturelles Erbe Rheinland-Pfalz
Direktion Landesdenkmalpflege
und dem
Institut für Kunstgeschichte und Musikwissenschaft
Abteilung Kunstgeschichte

Die vorliegende Nachqualifizierung der Denkmalzone „Ortskern Maikammer-Alsterweiler“ wurde 2020 im Auftrag der Direktion Landesdenkmalpflege in der Generaldirektion Kulturelles Erbe Rheinland-Pfalz durchgeführt.

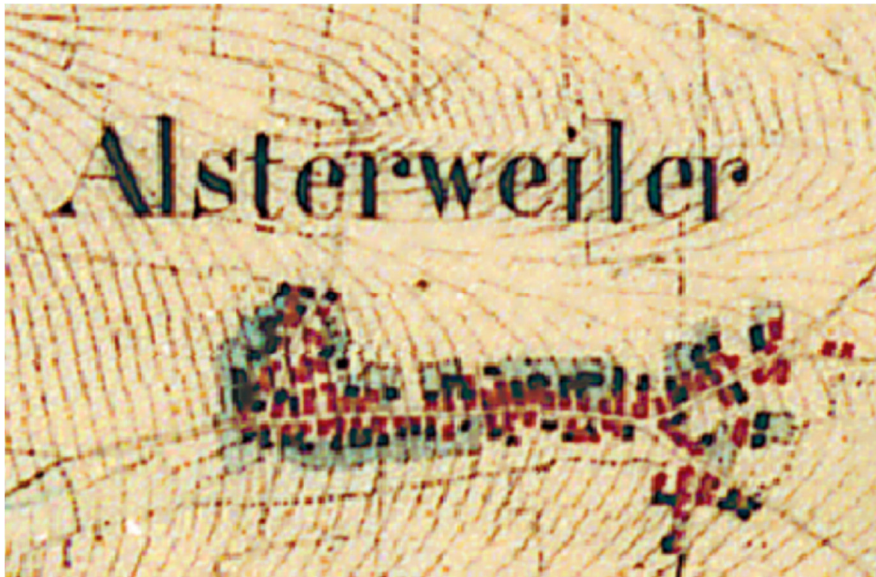
Abb. 2: Ortsgrundriss Alsterweiler, topografische Aufnahme der pfälzischen Gebiete des ehemaligen Königreichs Bayern, 1836–1841.

1821 sowie auf einer weiteren topografischen Aufnahme aus bayerischer Zeit darstellt (Karte Urkataster, S. 14; Abb. 2) Es handelt sich um den Ortsgrundriss eines Straßendorfes, dessen Bebauung sich entlang der Hauptstraße ausbreitete. Charakteristisch sind schmale Grundstücke, die auf die Anlage von mittelalterlichen Langgewannfluren zurückgehen. Die Grundstücke nehmen Hofanlagen auf, deren Wohnhäuser sich direkt an der Straße befinden und rückseitig von Wirtschaftsgebäuden in Richtung Feldflur abgeschlossen werden. Die anschließenden Hausgärten definieren den Ortsrand.

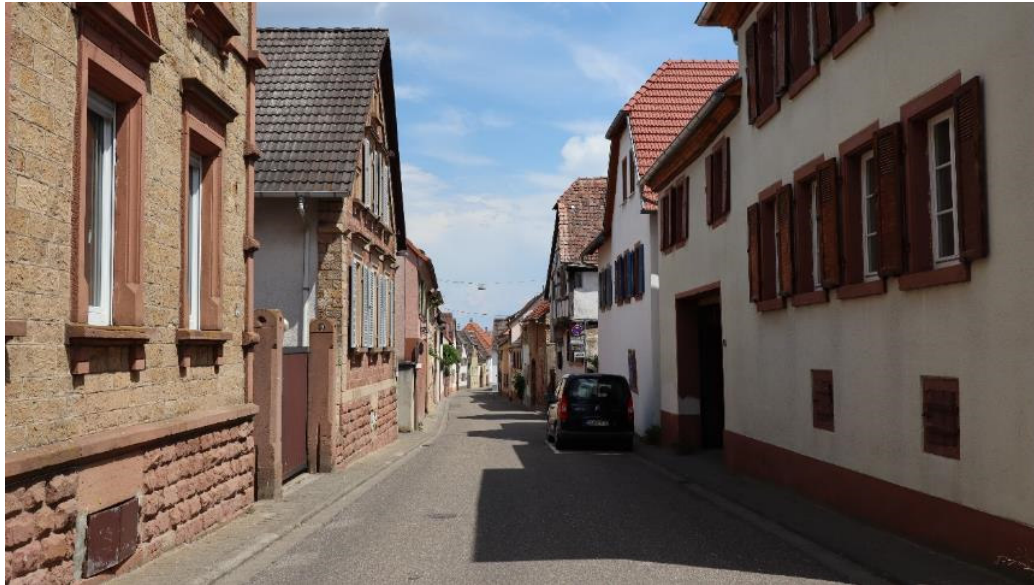
Abb. 5: Alsterweiler Hauptstraße, Straßenansicht von Westen.

Alsterweiler Hauptstraße Abb. 5	Die Alsterweiler Hauptstraße verläuft von Ost nach West und stellt die Hauptverkehrsstraße des Ortes dar. Im Osten geht der Straßenverlauf in einer Gabelung in die Friedhof- und Hartmannstraße und damit in eine direkte Verbindung zu Maikammer auf. Im Nordwesten zweigt die Turmstraße ab und im Westen geht die Hauptstraße in die Kalmithöhenstraße über. Entlang der Hauptstraße zeigt sich der Hauptteil der Ortsbebauung Alsterweilers, wobei die katholische Kapelle den Ortszugang im Osten markiert.
---------------------------------------	---

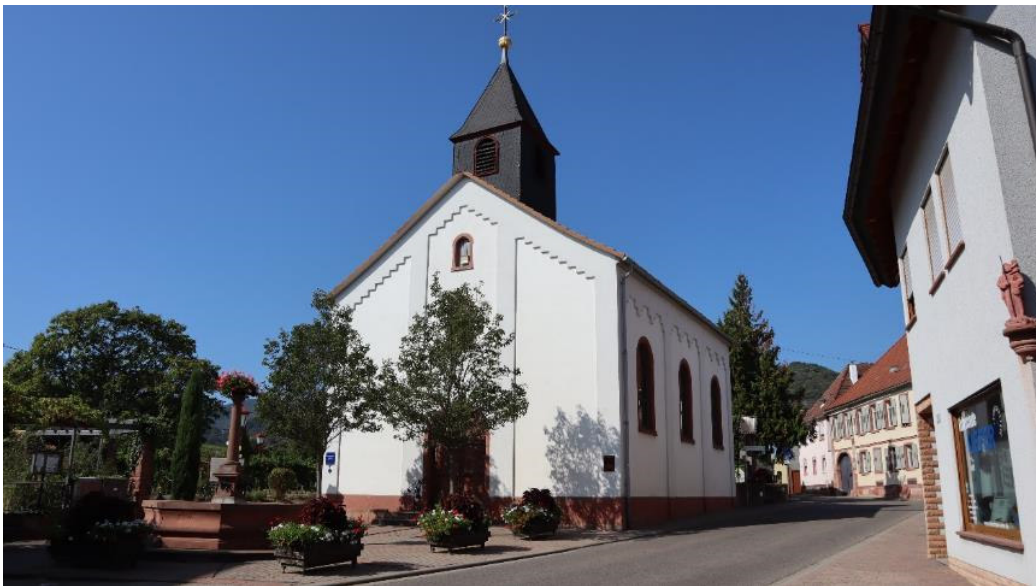
Alsterweiler Hauptstraße 4 Abb. 7	Hofanlage mit giebelständigem, eingeschossigem Wohnhaus des frühen 19. Jh., im Kern möglicherweise älter. Putzbau mit profilierten Gewänden, darüber Krüppelwalmdach mit Schleppgaube. Angrenzender, sandsteiner Torbogen, am Schlussstein bez. GK / SAK / 1812. Nordöstlich anschließendes Wirtschaftsgebäude, teilweise in Fachwerk. Straßenbildprägendes Ensemble an einer Straßengabelung.	Erhaltenswertes Gebäude von besonderer Wertigkeit
Alsterweiler Hauptstraße 5 Abb. 8	Katholische Kapelle Mariä-Schmerzen. Giebelständiger, klassizistischer Saalbau, Baujahr 1845, nach einem Brand 1859 verändert. Putzfassade mit Lisenen-Gliederung und abgetrepptem Fries, hohen Rundbogenfenstern und eingezogenem dreiseitigem Chor. Über dem Eingang eine Nische mit Heiligenfigur. Satteldach mit Dachreiter. Innenausstattung mit Flügelretabel (um 1445) und wiederverwendetem gotischem Sakramentshäuschen. Straßenseitig zur Hauptstraße sandsteinernes Missionskreuz mit Inschrift „Zur Erinnerung / an die in der Pfarrkirche zu Maikam- / mer von den Hochwürdigsten Vätern / der Gesellschaft Jesu Roder u. Zeil / vom 27ten Juni bis 11ten Juli 1852 abgehal- / tenen Mission“. Vorplatz mit Brunnen, 1980er Jahre. Südwestlich Sakristei-Anbau, um 1970. Ortsbildprägendes Ensemble mit städtebaulich wichtiger Funktion.	Bauliche Gesamtanlage § 5, Abs. 1.1

Abb. 7: Alsterweiler Hauptstraße 4, Ansicht von Westen.

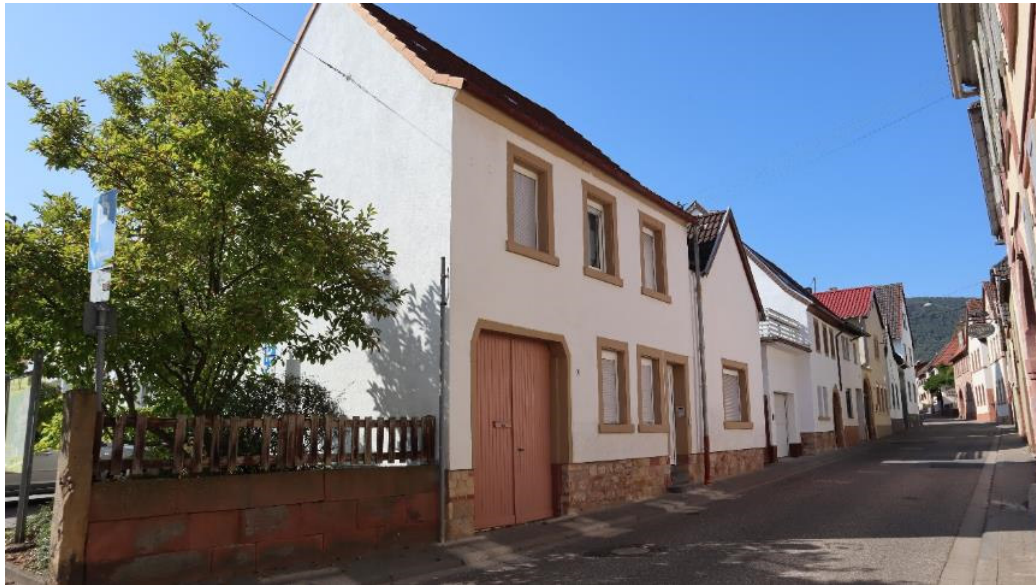
Alsterweiler Hauptstraße 8 Abb. 10	Hofanlage mit traufständigem, breit gelagertem, zweigeschossigem Wohnhaus des 18. Jh. Spätbarocker Putzbau mit sandsteiner Fasadengliederung, Gurtgesims und Gewände aus Rotsandstein, Sockel und Lisenen aus buntsandsteinernen Werksteinen. Im Erdgeschoss integrierter Torbogen mit Prellsteinen, Scheitelstein bez. 1751. Toreinfahrt und Überbau durch Lisenen betont. Alle Fenster mit Klappläden, darüber ein Walmdach. Straßenbildprägender Charakter.	Erhaltenswertes Gebäude von besonderer Wertigkeit
Alsterweiler Hauptstraße 9 Abb. 11	Hofanlage mit traufständigem, zweigeschossigem Wohnhaus, im Kern vermutlich des 18./19. Jh., mit Veränderungen des 20. Jh. Im Erdgeschoss ein integriertes Hoftor in veränderter Form. Putzbau mit steinernen, profilierten Gewänden und Satteldach. Westlich anschließendes Nebenhaus, wohl ehem. Vorbehaltshaus. Schmales Grundstück mit sehr kleinem Innenhof, südlich angrenzende Wirtschafts- und Nebengebäude.	Erhaltenswertes Gebäude

Abb. 10: Alsterweiler Hauptstraße 8, Ansicht von Südosten.

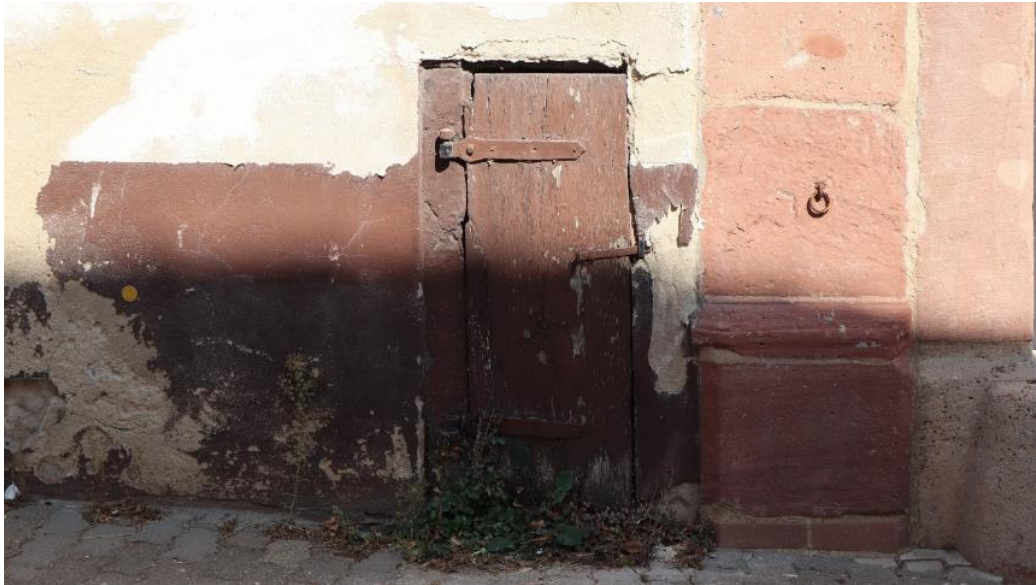
Abb. 13: Alsterweiler Hauptstraße 10, Detailansicht des hölzernen Zugang zum Reil.

Alsterweiler Hauptstraße 10 Abb. 12, 13	Traufständiges, zweigeschossiges Wohnhaus, vermutlich des 18. Jh. Putzbau mit steinernen Fenstereinfassungen, ehem. mit Klappläden, im Erdgeschoss eine kleine hölzerne Tür als Zugang zum Reil. An der Westseite Eingang im 20. Jh. verändert, darüber vorkragend Fachwerk unter Putz. Walmdach mit liegenden Dachfenstern. Vermutlich ehem. Hofeinheit mit Haus Nr. 12 und rückwärtigen Gebäuden.	Erhaltenswertes Gebäude
Alsterweiler Hauptstraße 12 Abb. 14	Hofanlage mit traufständigem, zweigeschossigem Wohnhaus, wohl des 19. Jh. Putzfassade mit sandsteinernen, profilierten Gewänden und Klappläden. Nachträglicher Vorbau mit Eingang. Von der Straße aus rückwärtig mit separatem Hof hinter Haus Nr. 12 befindlich.	Erhaltenswertes Gebäude
Alsterweiler Hauptstraße 13 Abb. 15, 16	Traufständiges, zweigeschossiges Wohnhaus, im Kern des 18. Jh., mit Veränderungen des 20. Jh. Putzbau mit sandsteinernen Gewänden. Im Erdgeschoss integrierter barocker Torbogen aus Sandstein, Schlussstein mit Wappenschild bez. 1725 (verwittert). Wohl bauzeitliches Satteldach.	Erhaltenswertes Gebäude

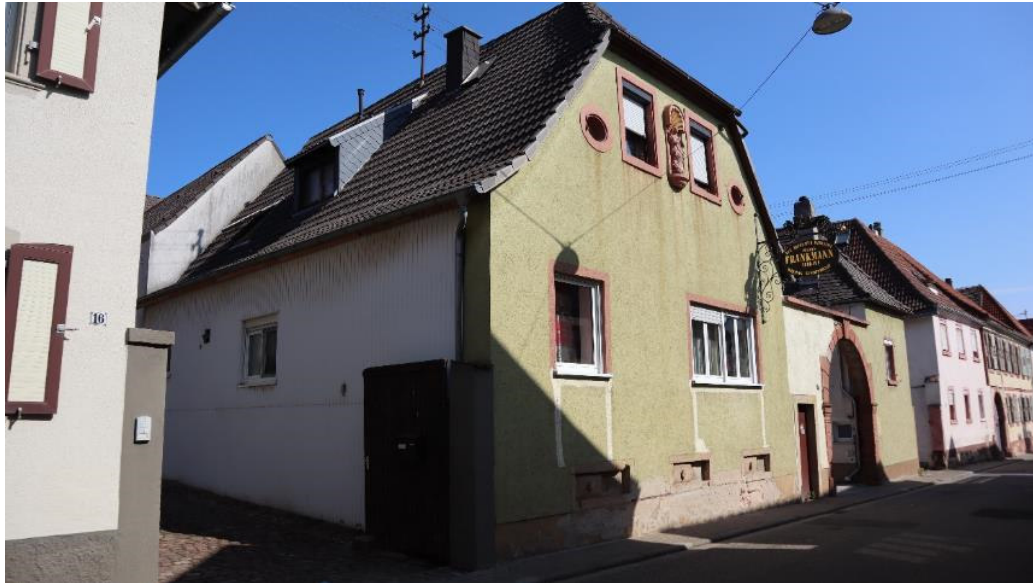
Alsterweiler Hauptstraße 14 Abb. 17, 18, 19, 20, 21	Ehem. Hofanlage mit giebelständigem, zweigeschossigem Wohnhaus, wohl des 18. Jh. Putzfassade mit Steinriegel am Hochkeller, im Erdgeschoss veränderte Fensterformate. Im Giebel Muschelnische mit Madonnenskulptur, seitlich Ochsenaugenfensteröffnungen, darüber ein Krüppelwalmdach. Angrenzend Hofmauer mit Fußgängerpforte und Torbogen, letzterer mit schmuckhaften Steinformen. Im Hof bruchsteinerner Hauswand. Kapitell als Spolie in Nebengebäude verbaut, bez. 1730.	Erhaltenswertes Gebäude
Alsterweiler Hauptstraße 16 Abb. 22	Ehem. Hofanlage mit giebelständigem, zweigeschossigem Wohnhaus, im Kern möglicherweise des 17. Jh. Straßenseitige Putzfassade, wohl ehem. Fachwerk, im späteren 18. Jh. massiv ersetzt. Hier Stichbogengewände mit Schlusssteinen und Klappläden, Hofseite fachwerksichtig, darüber ein Krüppelwalmdach. Westlich ein eingeschossiger Annex mit rechteckigem Fenster und Pultdach. Im Hof Wirtschaftsgebäude und Kelterhaus, wohl zu Wohnzwecken umgebaut. Gutes Beispiel einer ortstypischen, barocken Hofanlage.	Erhaltenswertes Gebäude von besonderer Wertigkeit

Abb. 17: Alsterweiler Hauptstraße 14, Ansicht von Südenwesten.

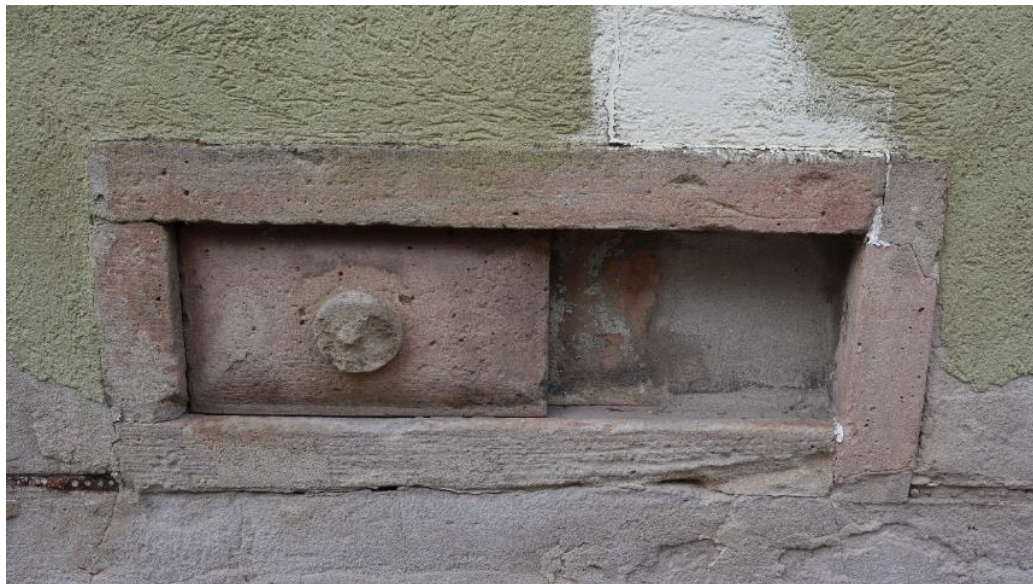
Abb. 18: Alsterweiler Hauptstraße 14, Detailansicht eines Steinriegels.

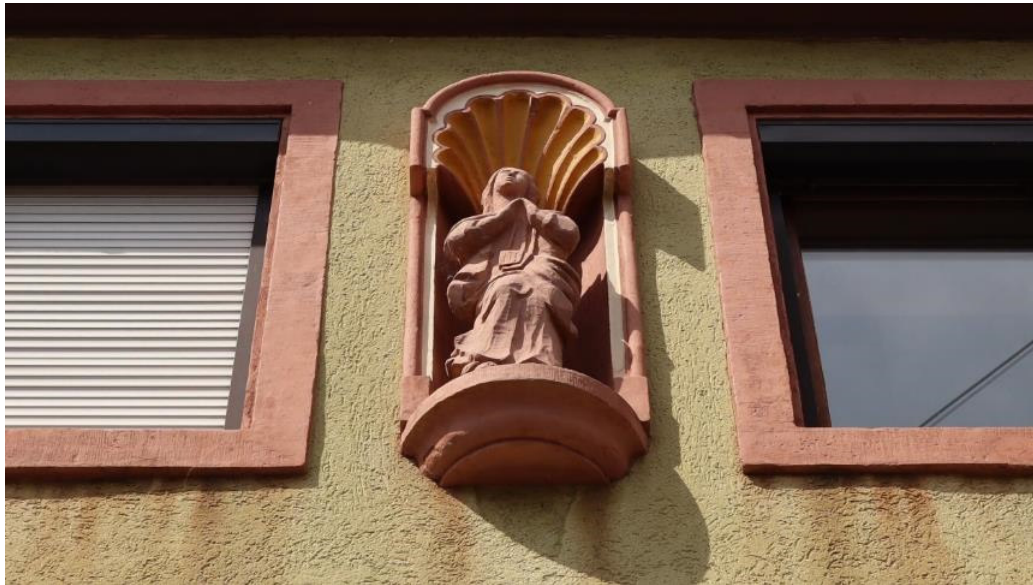
Abb. 19: Alsterweiler Hauptstraße 14, Detailansicht der Hausfigur.

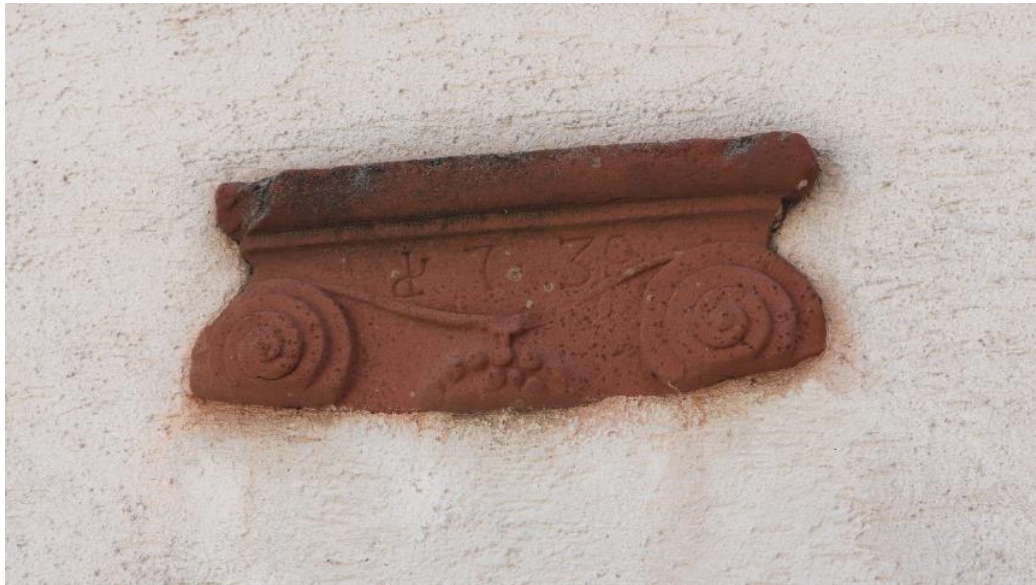
Abb. 21: Alsterweiler Hauptstraße 14, Spolie an einem Nebengebäude.

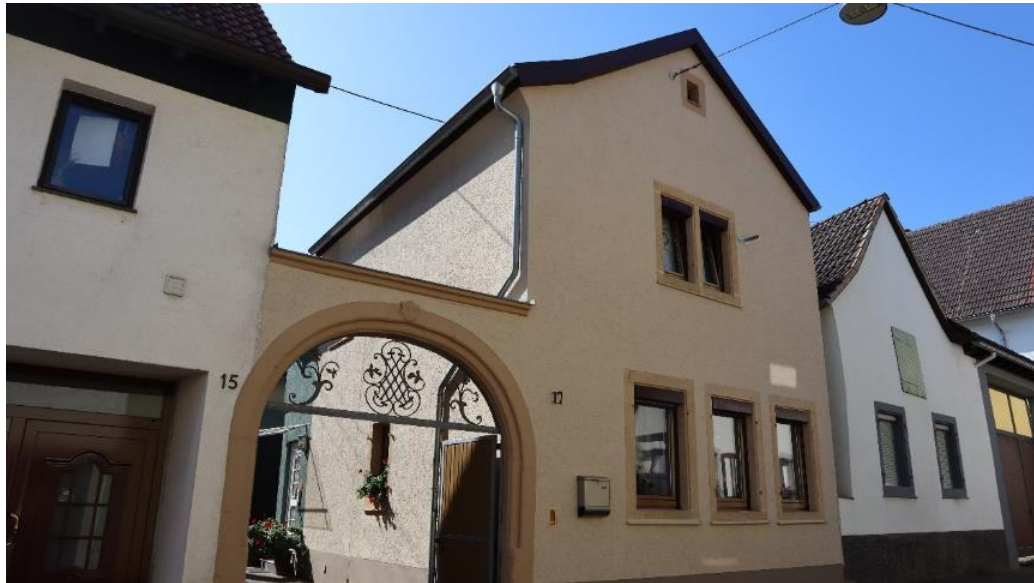
Alsterweiler Hauptstraße 17 Abb. 23	Zweiseithofanlage, im Kern vermutlich des 19. Jh. mit Veränderungen des 20. Jh. Putzfassade mit sandsteinernen, profilierten Fenstergewänden, ehem. mit Klappläden. Flaches Satteldach, östlich mit Aufschiebling. Angrenzender, sandsteinerner Renaissance-Torbogen, bez. 1603. Rückseitiges Wirtschaftsgebäude wohl älter als das Wohnhaus.	Erhaltenswertes Gebäude
an Alsterweiler Hauptstraße 17 Abb. 24	Renaissance-Torbogen aus Sandstein mit Wappenkartusche, bez. 1603.	Kulturdenkmal § 4, Abs. 1.1 DSchG
Alsterweiler Hauptstraße 18 Abb. 25	Hofanlage mit giebelständigem, zweigeschossigem Wohnhaus, wahrscheinlich des frühen 19. Jh. Putzfassade mit steinernen, profilierten Stichbogen-Fenstergewänden, betonten Gebäudekanten und Gurtgesims. An der Traufe ein Treppenfries, darüber ein Satteldach.	Erhaltenswertes Gebäude

Abb. 23: Alsterweiler Hauptstraße 17, Ansicht von Nordosten.

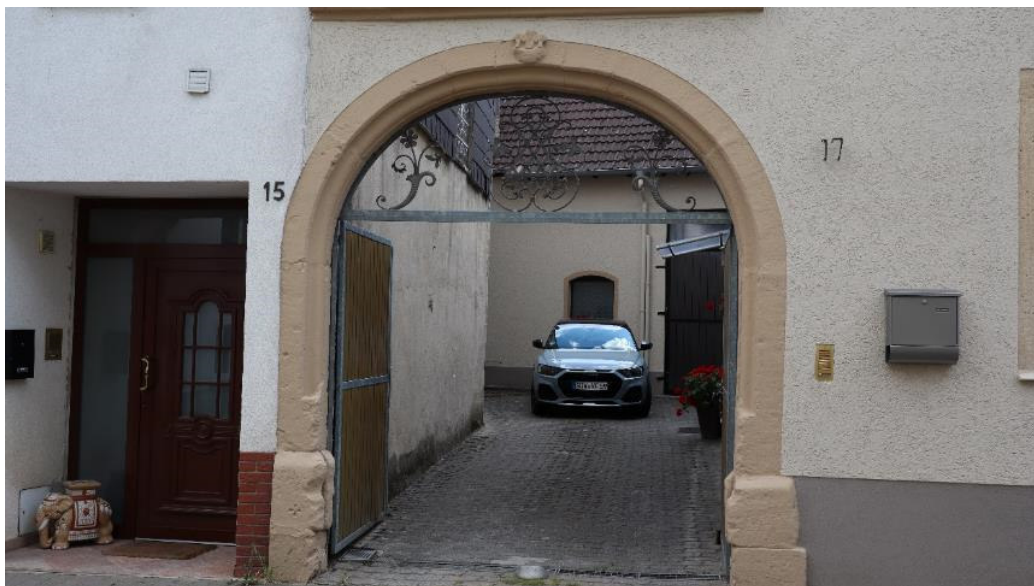
Abb. 24: Alsterweiler Hauptstraße 17, Detailansicht des Renaissance-Torbogens.

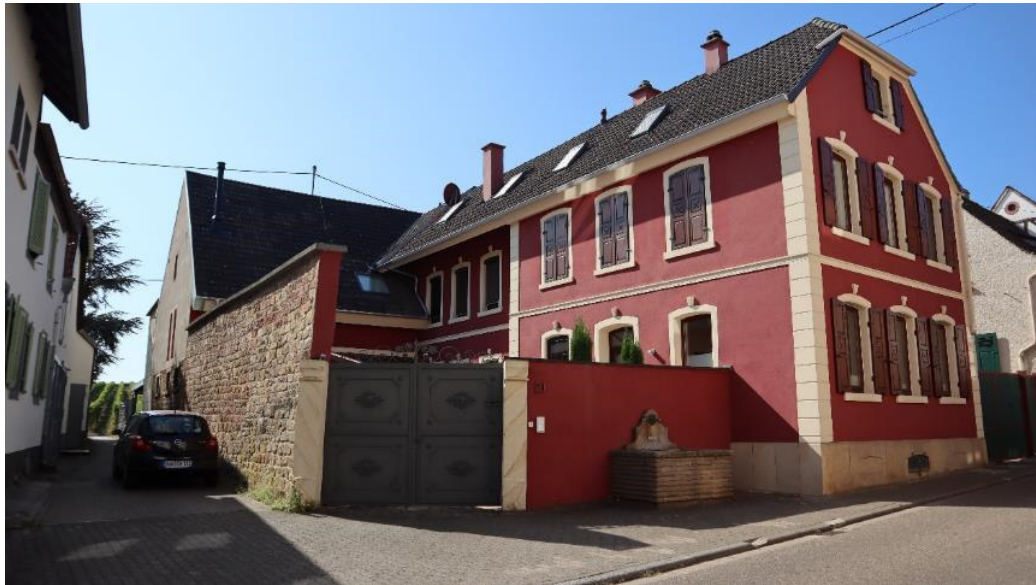
südlich Alsterweiler Hauptstraße 19 Abb. 78	Überkommene, sandsteinerner Umfassungsmauer des Hausgartens.	Erhaltenswertes Bauelement
Alsterweiler Hauptstraße 20 Abb. 26	Zweiseithof mit giebelständigem, zweigeschossigem Wohnhaus des mittleren/späten 19. Jh. Putzfassade mit sandsteinernen, gefasten Fenstergewänden und Gurtgesims, zum Hof mit Klappläden. Im Giebfeld rautenförmige Öffnungen, darüber ein Satteldach. Schmiedeeisernes Hoftor sowie rückwärtig gelegene Scheune aus Erbauungszeit.	Erhaltenswertes Gebäude
Alsterweiler Hauptstraße 21 Abb. 27, 28	Hakenhof mit giebelständigem, zweigeschossigem Wohnhaus, um 1880. Massiver Putzbau mit betonten Gebäudekanten und verzierten Stichbogenfenstern und Klappläden, darüber ein Krüppelwalmdach. Hofmauer mit eingelassenem Tor über Eck, anschließendes Wirtschaftsgebäude mit Satteldach. Straßenseitig verbreiteter Fußweg mit Zierbrunnen der 2. Hälfte des 20. Jh., ehem. Standort eines Laufbrunnens. Ensemble mit straßenbildprägendem Charakter.	Erhaltenswertes Gebäude von besonderer Wertigkeit

Abb. 26: Alsterweiler Hauptstraße 20, Ansicht von Südosten.

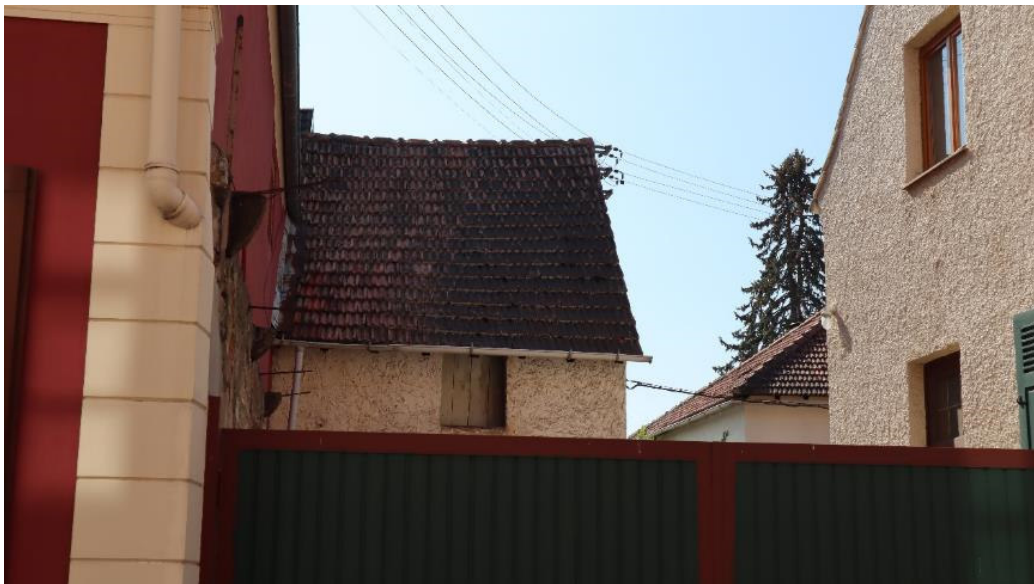
Alsterweiler Hauptstraße 22 Abb. 29	Dreiseithofanlage mit traufständigem, zweigeschossigem Wohnhaus, im Kern vermutlich des 17. Jh. Steinsichtige Fassade (ehem. verputzt) mit sandsteinernen Gewänden. Im Erdgeschoss integrierte, korbogige Torfahrt, bez. 1610, erneuert 1935. Steiles Satteldach mit Schleppläuben des 20./21. Jh.	Erhaltenswertes Gebäude
bei Alsterweiler Hauptstraße 23 Abb. 30	Traufständiges, zweigeschossiges Wirtschaftsgebäude, wohl des späteren 19. Jh. Putzfassade mit funktionaler Fensteröffnung, darüber steiles Satteldach.	Erhaltenswertes Gebäude

Abb. 29: Alsterweiler Hauptstraße 22, Ansicht von Südosten.

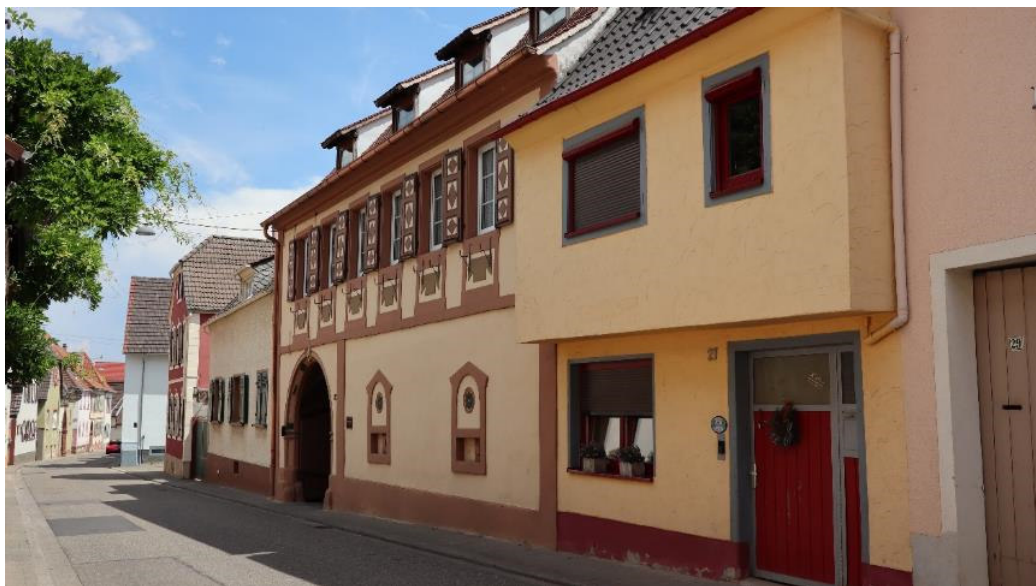
Alsterweiler Hauptstraße 24 Abb. 31	Hofanlage mit traufständigem, zweigeschossigem Wohnhaus des frühen 19. Jh. Klassizistischer Putzbau mit rotsandsteiner Betonung des Sockels und der Gebäudekanten. Stichbogige Fenstergewände mit Schlusssteinen und Klappläden. Rundbogiges, mehrfach profiliertes Gewände am Eingang, daneben Rundfenster. Hier ein Schlussstein, bez. 1934. Walmdach mit Walmgauben. Rückseitig anschließendes Wirtschaftsgebäude. Straßenseitiger Vorgarten mit bauzeitlicher Umfassungsmauer. Repräsentatives Wohnhaus mit straßenbildprägendem Charakter.	Erhaltenswertes Gebäude von besonderer Wertigkeit
Alsterweiler Hauptstraße 25 Abb. 32, 33, 34	Ehem. zum Allerheiligenstift Speyer zugehöriges Hofgut des Amtes Kirrweiler. Dreiseithof mit traufständigem, zweigeschossigem Wohnhaus, wohl des frühen 18. Jh., im Kern möglicherweise älter. Massiver Putzbau mit integrierter Torfahrt. Prägnantes Hochkellergeschoss mit zwei mit Blendrahmen eingefassten Steinriegeln, daneben schmuckreicher Renaissance-Torbogen auf Polsterfüßen, im Scheitel Engelskopf und Wappenkartusche mit Schwurhand, bez. 1595. Darüber Gurtgesims sowie im Obergeschoss aufgeputzte Reliefs unter den sechs einfach profilierten, hochrechteckigen Fenstern mit Klappläden (wohl des späten 19./frühen 20. Jh.). Abschließend mit Traufgesims und Satteldach mit Schleppegauben. Zum Hof hin modernisiert und überformt. Rückwärtige Scheune teilweise in Fachwerk.	Kulturdenkmal § 4, Abs. 1.1 DSchG

Abb. 31: Alsterweiler Hauptstraße 24, Ansicht von Südosten.

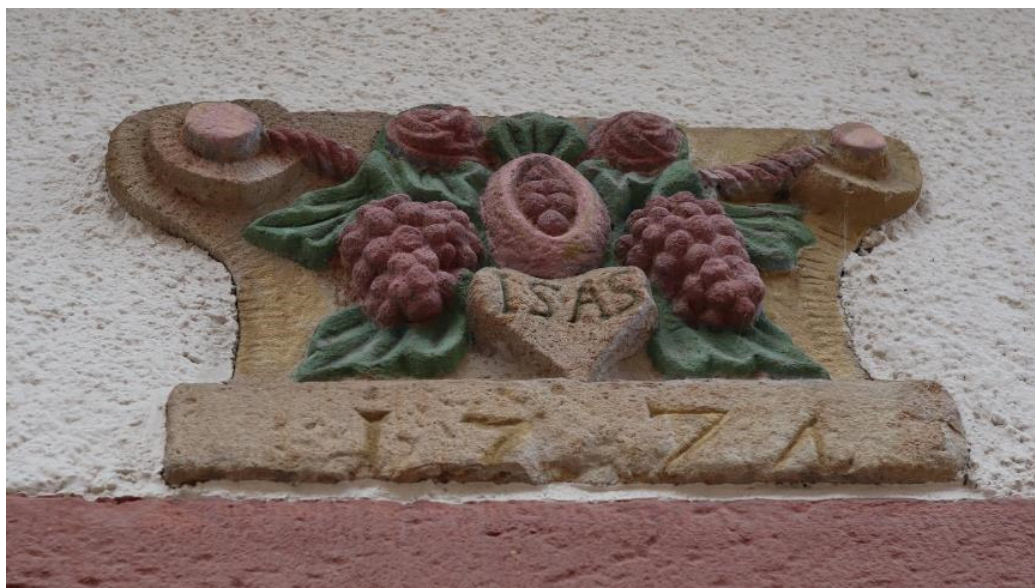
Alsterweiler Hauptstraße 28 Abb. 35	Hofanlage mit traufständigem, zweigeschossigem Wohnhaus des späten 19. Jh. mit Überformungen aus der zweiten Hälfte des 20. Jh., im Kern womöglich 17./18. Jh. Massiver Putzbau über hohem Sockel mit integrierter Torfahrt, bez. 1980. Hochkellergeschoss mit Kellerklappe. In beiden Geschossen einfach profilierte Fenster mit Klappläden, darüber Satteldach (über Eck in Scheunendach übergehend). Östlich angrenzende Hofmauer mit Fenster, eingelassenem Ofenstein (18. Jh.) sowie einem weiteren Torbogen (17. Jh.). Ortsbildprägende Straßenfront.	Erhaltenswertes Gebäude von besonderer Wertigkeit

Abb. 35: Alsterweiler Hauptstraße 28, Ansicht von Südwesten.

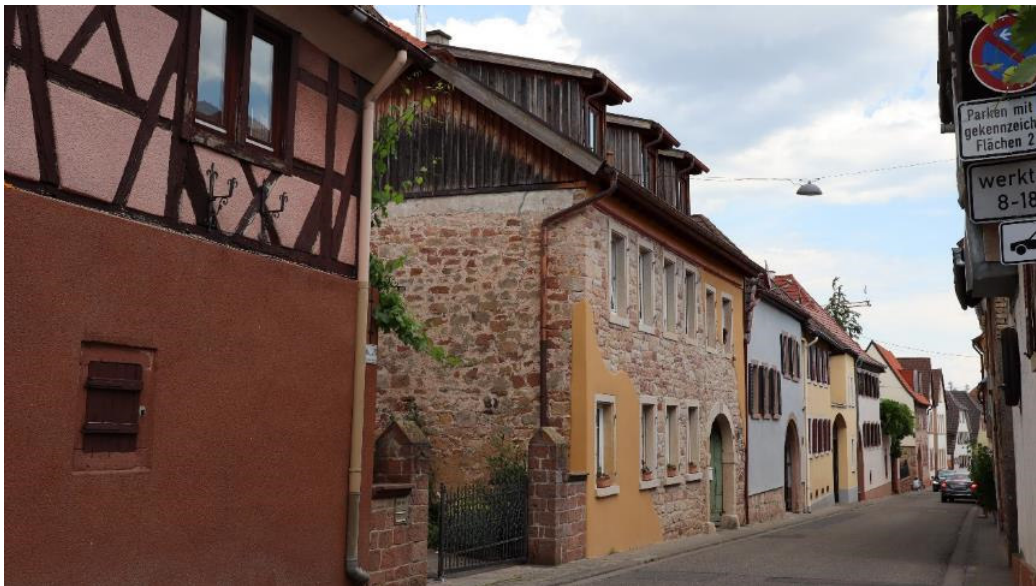
Alsterweiler Hauptstraße 33 Abb. 45	Hofanlage mit traufständigem, eingeschossigem Wohnhaus des späten 19. Jh., im Kern womöglich älter. Massiver Putzbau über hohem Sockel in Bruchsteinmauerwerk mit integrierter Torfahrt. Hochkeller mit Kellerluken, Rundbogen auf Polsterfüßen (wohl 18. Jh.), daneben Lochfenster. Im Hochparterre sowie im Obergeschoss über der Einfahrt einfach profilierte Fenster mit Klappläden. Zwei Satteldächer (Überbau Einfahrt mit erhöhtem First), zum östlich angrenzenden Stichweg bzw. zu Nr. 29 hin abgewalmt.	Erhaltenswertes Gebäude
Alsterweiler Hauptstraße 34 Abb. 46	Hofanlage mit traufständigem, zweigeschossigem Wohnhaus der ersten Hälfte des 19. Jh., mit Modernisierungen des 21. Jh. Massivbau aus Bruchstein, teils unter Putz, mit integrierter Torfahrt. Im Erdgeschoss einfach profilierte Fenster, Rundbogen auf Polsterfüßen mit betonter Kämpferzone, im Schlussstein bez. PA FM / AM FM / 1823. Baugleiche Fenster im Obergeschoss, darüber Satteldach mit Schleppegauben. Hofseitig über Eingang bez. 1833.	Erhaltenswertes Gebäude

Abb. 45: Alsterweiler Hauptstraße 33, Ansicht von Nordwesten.

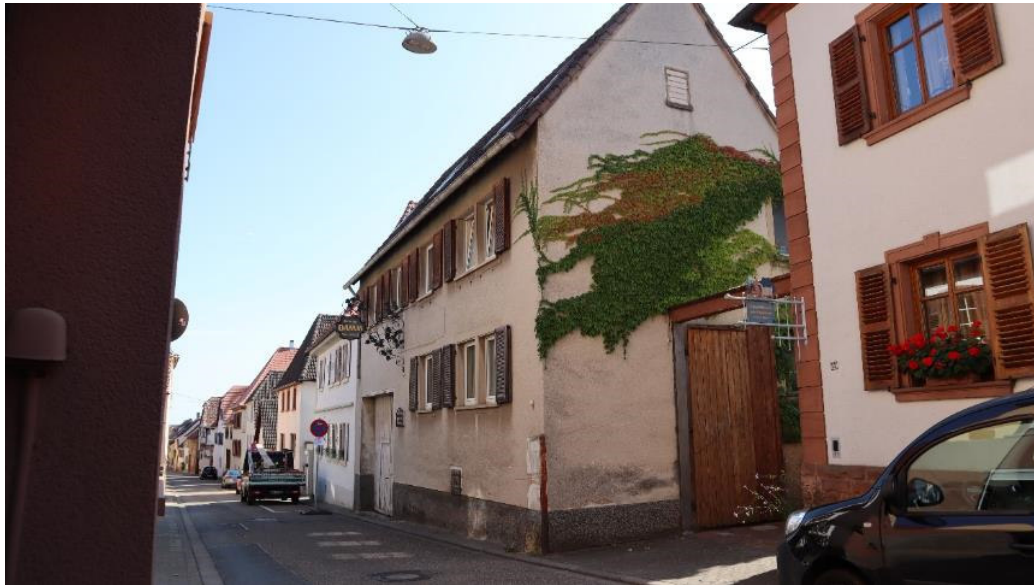
Abb. 64: Alsterweiler Hauptstraße 51, Blick in den Hof mit dem Renaissance-Torbogen an einem Nebengebäude.

an Alsterweiler Hauptstraße 51 Abb. 64	Renaissance-Torbogen der Scheune, bez. 1590 (Steinmetzzeichen), in einen Wohnhausneubau integriert.	Kulturdenkmal § 4, Abs. 1.1 DSchG
Alsterweiler Hauptstraße 53 Abb. 65	Hofanlage mit traufständigem, zweigeschossigem Wohnhaus der ersten Hälfte des 20. Jh. Massiver Putzbau über hohem Sockel mit Kellerklappe und integrierter Torfahrt. In beiden Geschossen einfach profilierte Fenster mit Klapppläden, darüber steiles Satteldach.	Erhaltenswertes Gebäude

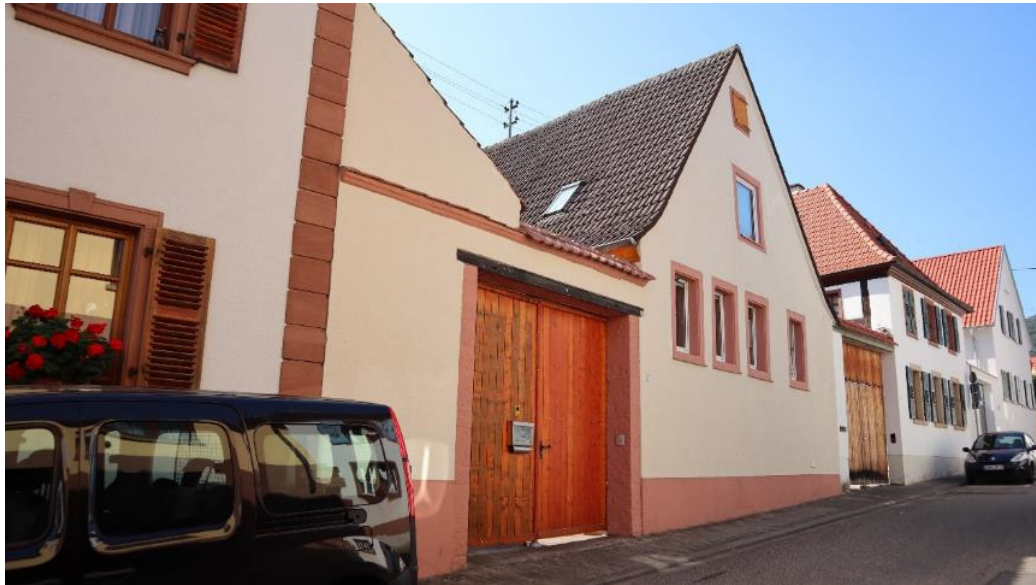
Abb. 66: Alsterweiler Hauptstraße 55, Ansicht von Nordwesten.

Alsterweiler Hauptstraße 55 Abb. 66	Zweiseithof mit traufständigem zweigeschossigem Wohnhaus, wohl des frühen 19. Jh. Massiver Putzbau über hohem Sockel mit rotsandsteinernen, rustizierten Gebäudekanten. In beiden Geschossen mehrfach profilierte Fenster mit betonem Scheitel und Klappläden. Profiliertes Traufgesims, darüber Walmdach mit nachträglich eingefügten Schleppgauben. Zur Hofseite hin Schlussstein über Hauseingang bez. F. H. / 1935.	Erhaltenswertes Gebäude
Alsterweiler Hauptstraße 57 Abb. 67	Zweiseithof mit giebelständigem, eingeschossigem Wohnhaus, im Kern wohl barock (bez. 1716) mit nachträglichen Überformungen des 19. und 20. Jh. Massiver Putzbau über hohem Sockel. Im Hochparterre einfach profilierte Fenster, Giebelfeld mit einfachem, hochrechteckigem Fenster und Klappe zum Dachgeschoss, darüber steiles Satteldach. Angrenzende, überdachte Torfahrt, nachträglich erneuert mit verbautem Schlussstein als Spolie bez. NGROS / KAGN / 1808.	Erhaltenswertes Gebäude

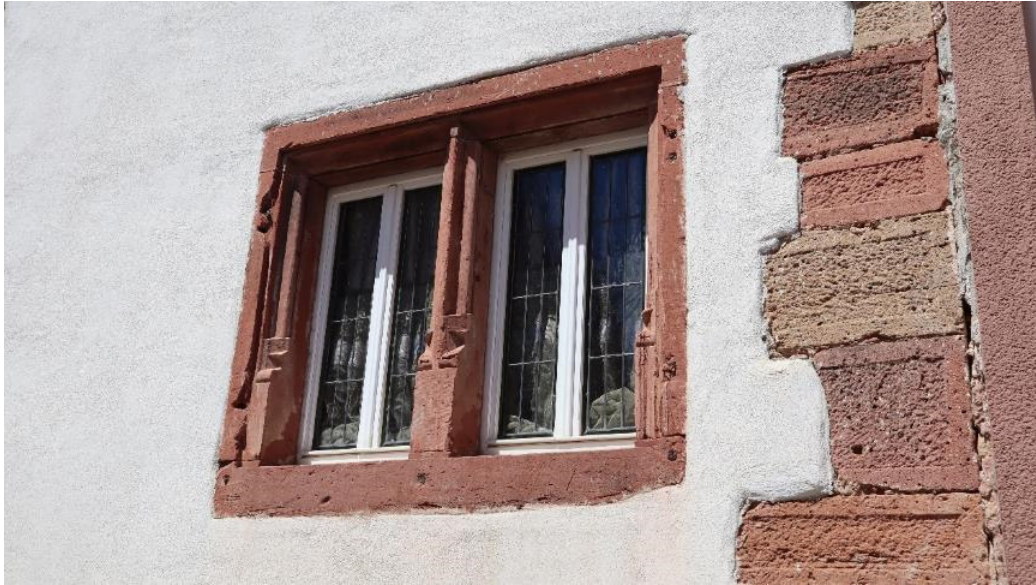
Abb. 68: Alsterweiler Hauptstraße 58, Ansicht von Südwesten.

Alsterweiler Hauptstraße 58 Abb. 68, 69	Dreiseithof mit giebelständigem, eingeschossigem Wohnhaus des frühen 17. Jh. (bez. 1601 am spätgotischen Stichbogenportal), Fassadenveränderung erste Hälfte 19. Jh. Hochunterkellerter, massiver Putzbau mit zwei schmuckhaft profilierten Fenstern (Reste von Anlaufvoluten erkennbar, wohl frühes 17. Jh.) im Sockel. Hochparterre mit einfach profilierten Fenstern mit Klappläden, baugleiches Fenster im Giebelfeld, dazu zwei kleinformatige Rundfenster, darüber Traufgesims und Krüppelwalmdach. Nebengebäude (wohl Vorbehaltshaus) im Erdgeschoss mit Renaissance-Doppelfenster mit Anlaufvoluten, im Obergeschoss baugleiche Fenster wie Wohnhaus, darüber Traufgesims und Walmdach. An der Gebäudekante Reste von großformatigem Werksteinmauerwerk. Rückwärtige Scheune teils mit Fachwerk, wohl aus dem 18./19. Jh.	Bauliche Gesamtanlage § 5, Abs. 1.1
Alsterweiler Hauptstraße 59 Abb. 70	Zweiseithof mit traufständigem, zweigeschossigem Wohnhaus des 19. Jh., im Kern womöglich älter. Massiver Putzbau über hohem Sockel. In beiden Geschossen einfach profilierte Fenster mit Klappläden, zur Hofseite hin Fachwerk im Obergeschoss. Traufgesims, darüber Walmdach. Angrenzende, überdachte Torfahrt.	Erhaltenswertes Gebäude

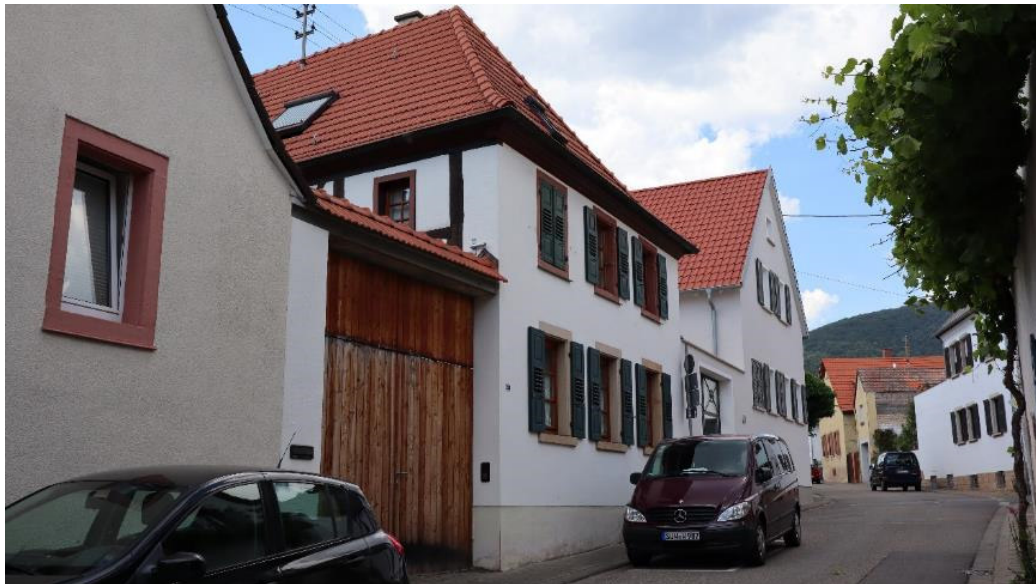
Abb. 69: Alsterweiler Hauptstraße 58, Renaissance-Doppelfenster am Nebenhaus.

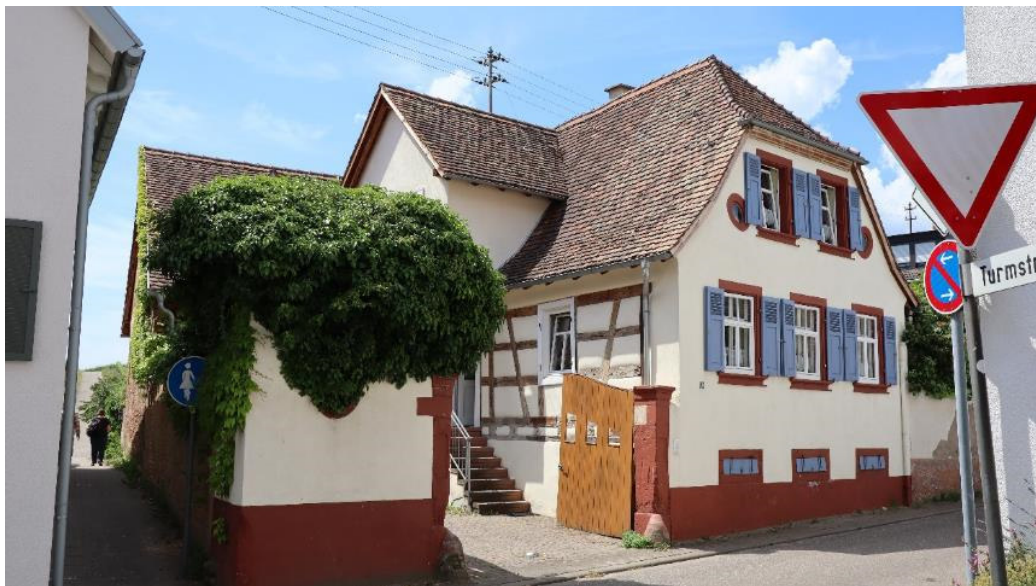
Abb. 71: Alsterweiler Hauptstraße 60, Ansicht von Nordwesten.

an Alsterweiler Hauptstraße 59 ohne Abb.	Bauelemente des 16. Jh. Am Wohnhaus Renaissance-Portal, bez. 1597, Fenster mit Eselsrücken, dreiteiliges Fenster. Renaissance-Spolien an der Scheune.	Kulturdenkmal § 4, Abs. 1.1 DSchG
Alsterweiler Hauptstraße 60 Abb. 71	Zweiseithof mit giebelständigem, zweigeschossiges Wohnhaus, um 1600, nachträglich mehrfach überformt, zuletzt im 20. Jh. Massiver Putzbau über Hochkeller. Reste rotsandsteiner Fasadengliederung (Gurtgesimse und rustizierte Gebäudekanten). Im Giebel kleinformatiges und einfach profiliertes Fenster (womöglich frühes 18. Jh. oder älter), darüber Krüppelwalmdach, nach Westen verlängert. Angrenzende, überdachte Torfahrt.	Erhaltenswertes Gebäude
Alsterweiler Hauptstraße 63 Abb. 72	Hofanlage mit giebelständigem, eingeschossigem Wohnhaus des 18. Jh., mit Überformungen des 19. und 20. Jh. (u. a. nachträglich eingelassenes Zwerchhaus). Massiver Putzbau über hohem Sockel mit drei Kellerklappen. Im Hochparterre einfach profilierte Fenster mit schmuckhafter Solbank und Klapppläden. Zwei baugleiche Fenster im Giebelfeld sowie flankierend, zwei kleinformatige Rundfenster, darüber Traufgesims und Krüppelwalm. Angrenzende Torfahrt mit bauzeitlichen kassettierten Pfeilern und Prellsteinen sowie den Hof zum östlich verlaufenden Stichweg abgrenzende Umfassungsmauer mit Ochsenaugenöffnung. Rückwärtige, bauzeitliche Scheune. Westlich gelegener ummauerter Hauswingert. Die Hofanlage definiert den südwestlichen Abschluss der Denkmalzone und prägt das Straßenbild aufgrund seiner größtenteils überkommenen, barocken Erscheinung.	Erhaltenswertes Gebäude von besonderer Wertigkeit

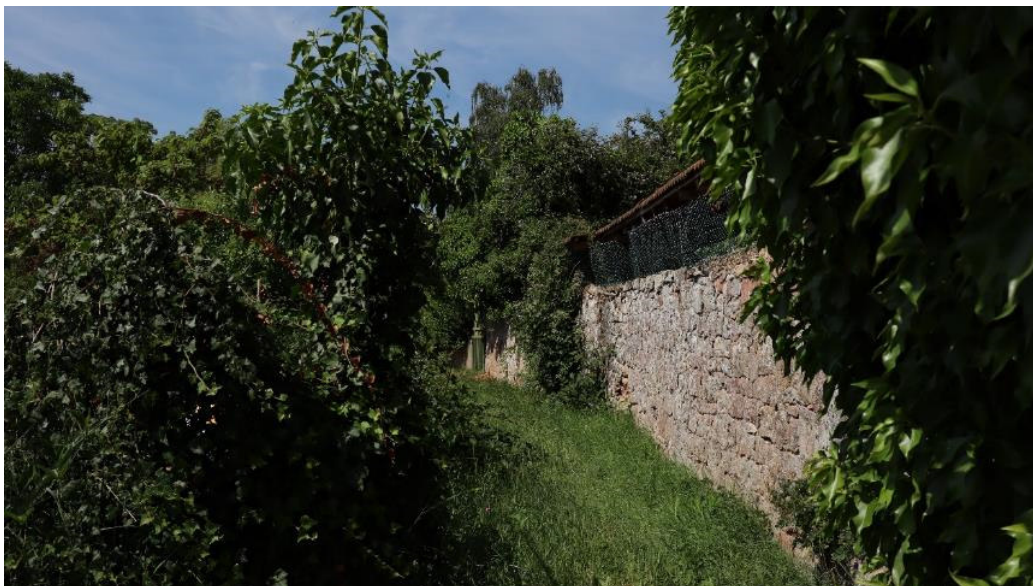
Abb. 73: Bei Alsterweiler Hauptstraße 63, Umfassungsmauer des Hauswingerts.

bei Alsterweiler Hauptstraße 63 Abb. 73	Hauswingert, historisch überkommen. Ortsbildprägend als einziger, direkt an der Hauptstraße gelegener Wingert im Ort. Markiert den historischen Ortsrand im Westen.	Erhaltenswerte Grünfläche von besonderer Wertigkeit

bei Alsterweiler Hauptstraße 63 Abb. 73, 74	Umfassungsmauern aus Bruchstein (Rotsandstein), wohl 18. Jh. oder älter. Eine den Hauswingert im Nordwesten zur Straße begrenzend (verputzt), eine zweite südlich der Wirtschaftsgebäude den Hof zum Hausgarten hin abschließend.	Erhaltenswertes Bauelement
südlich Alsterweiler Hauptstraße 63 Abb. 74	Unbefestigtes Wegstück zwischen Hof und Hausgarten. Selbener Rest und einmaliges Beispiel der historischen Wegung und ihrem ehemaligen Verlauf südlich des Ortes.	Erhaltenswerte Wegung von besonderer Wertigkeit
Alsterweiler Schulgässel Abb. 79	Das Alsterweiler Schulgässel ist eine kleine Seitenstraße in Nord-Süd-Richtung und verbindet die Hauptstraße mit der Friedhofstraße. Ehemals befand sich hier ein barocker Gebäudekomplex, der in der zweiten Hälfte des 20. Jh. durch Neubauten ersetzt wurde.	
Friedhofstraße Abb. 81	Die Friedhofstraße zweigt im Nordosten des Ortes von der Hauptstraße ab und verläuft bis in den Ortskern von Maikammer. Teil der Denkmalzone in Alsterweiler ist insbesondere die Bebauung auf der nördlichen Straßenseite, aber auch die bauliche Gesamtanlage der das Straßenbild in hohen Maße prägenden Kredenburger Hofanlage (Nr. 101).

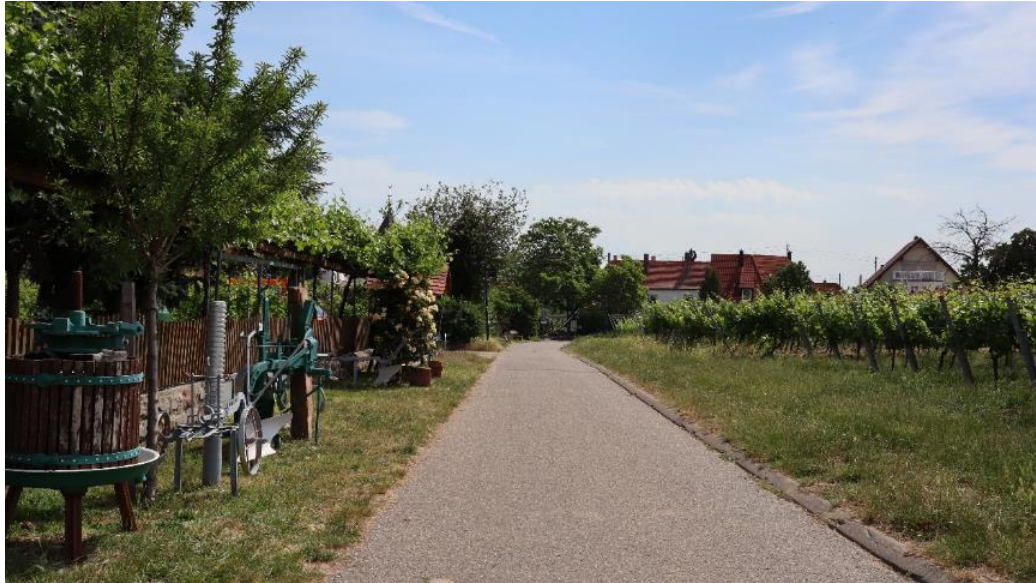
Abb. 74: Südlich Alsterweiler Hauptstraße 63, historische Wegung und Hofmauer.

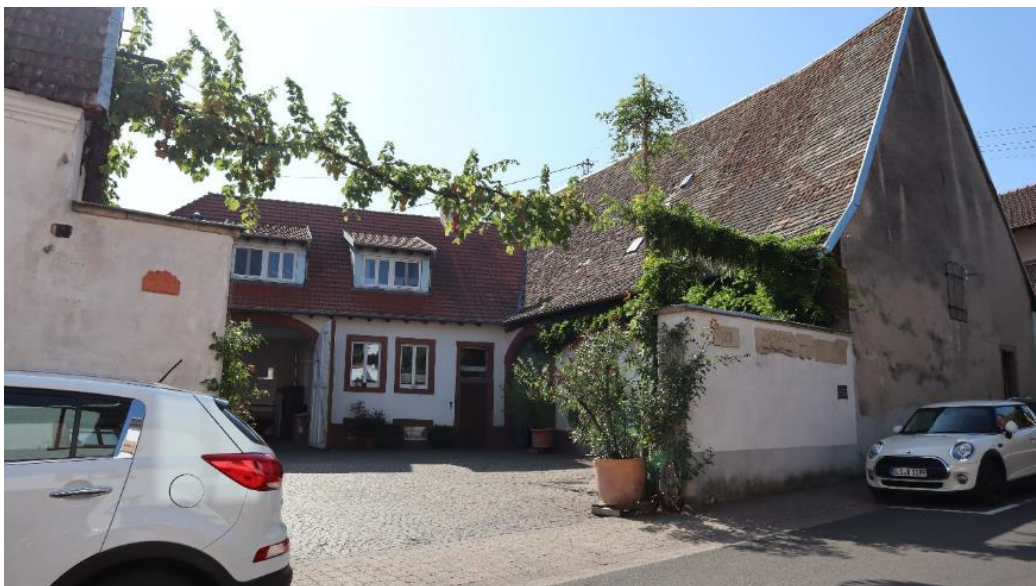
Abb. 82: Friedhofstraße 101, Ansicht von Westen.

Friedhofstraße 101 Abb. 82, 83, 84, 85, 86, 87	Bauliche Gesamtanlage der sog. Kredenburger Hofanlage, im Kern wohl des 16. Jh. Wohnhaus des späten 19. Jh., villenartiger Walmdachbau in reichen Neurenaissanceformen, mit Giebelrisalit und Eckturm. Mehrere Wirtschafts- und Nebengebäude, bez. 1525, 1548, 1568(?). In der verputzten Hofmauer Spolien mit Wappen und Inschriftfragmenten bez. 1525, 1548 und 1550. Östlich anschließender, ummauerter Weingarten. Regionalgeschichtliche Bedeutung als ehem. Herrrensitz mit ortsbildprägendem Charakter.	Bauliche Gesamtanlage § 5, Abs. 1.1

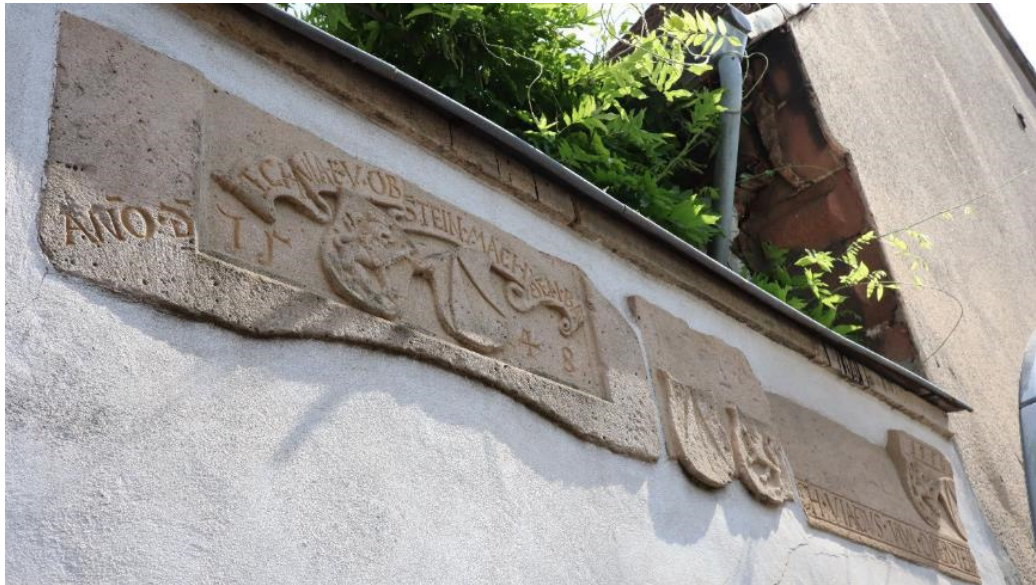
Abb. 83: Friedhofstraße 101, Hofansicht von Norden.

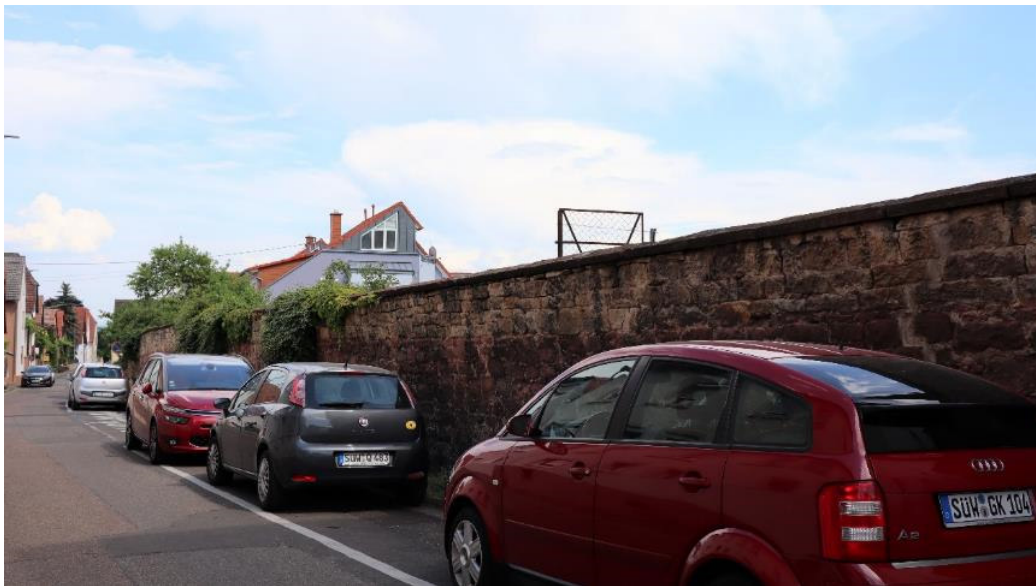
Abb. 86: Friedhofstraße 101, Wohnhaus mit Weingarten.

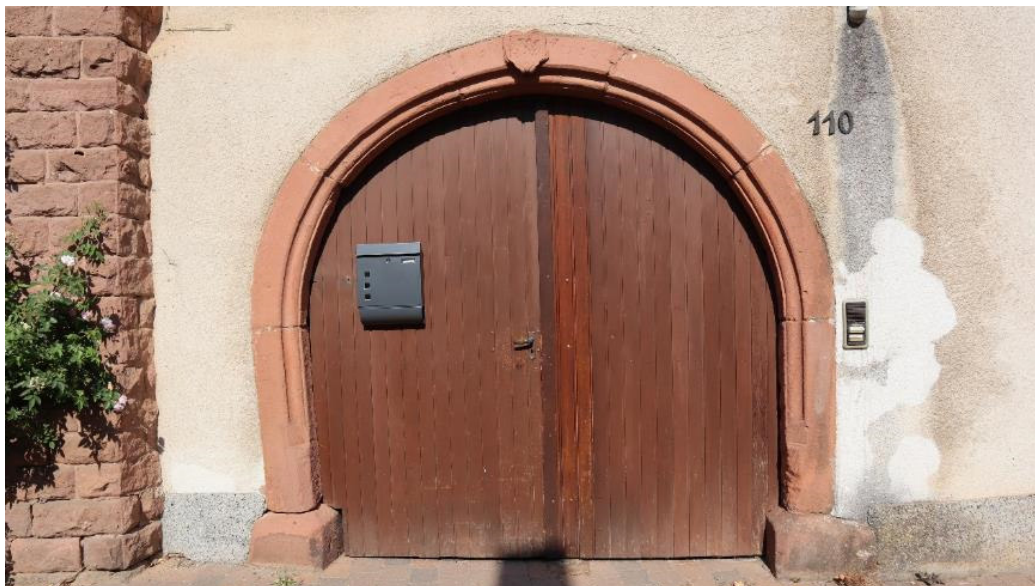
Abb. 88: Friedhofstraße 110 und 112, Ansicht von Südosten.

Friedhofstraße 110 Abb. 88	Ehem. Hofanlage mit traufständigem, zweigeschossigem Wohnhaus, im Kern des frühen 17. Jh. mit wesentlichen Veränderungen des 18. Jh. Putzfassade, im Erdgeschoss Fenster des 20. Jh. mit vergrößertem Format, im Obergeschoss sandsteinerner Gewände, ehemals mit Klappläden, darüber ein Walmdach. Angrenzend nachträglich (wohl im 18. Jh.) überbaute Torfahrt mit Renaissance-Torbogen, bez. 1601 und 1755.	Erhaltenswertes Gebäude
an Friedhof- straße 110 Abb. 89	Sandsteinerner Renaissance-Torbogen, bez. R F / 1601 und im Wappenschild nachträglich 1755 / H W.	Kulturdenkmal § 4, Abs. 1.1 DSchG
Friedhofstraße 112 Abb. 88	Traufständiges, zweigeschossiges Wohnhaus der zweiten Hälfte des 19. Jh. Erdgeschoss verkleidet mit bossierten Werksteinen aus Rotsandstein, das Obergeschoss verputzt. Rotsandsteinerner, profilierte Fenstergewände, ehem. mit Klappläden, darüber ein niedriges Satteldach.	Erhaltenswertes Gebäude
