**Nachqualifizierung der
Denkmalzone Ortskern
Maikammer-Alsterweiler
Landkreis Südliche Weinstraße**

Herausgegeben von der
Generaldirektion Kulturelles Erbe Rheinland-Pfalz
Direktion Landesdenkmalpflege
und dem
Institut für Kunstgeschichte und Musikwissenschaft
Abteilung Kunstgeschichte

Die vorliegende Nachqualifizierung der Denkmalzone „Ortskern Maikammer-Alsterweiler“ wurde 2020 im Auftrag der Direktion Landesdenkmalpflege in der Generaldirektion Kulturelles Erbe Rheinland-Pfalz durchgeführt.

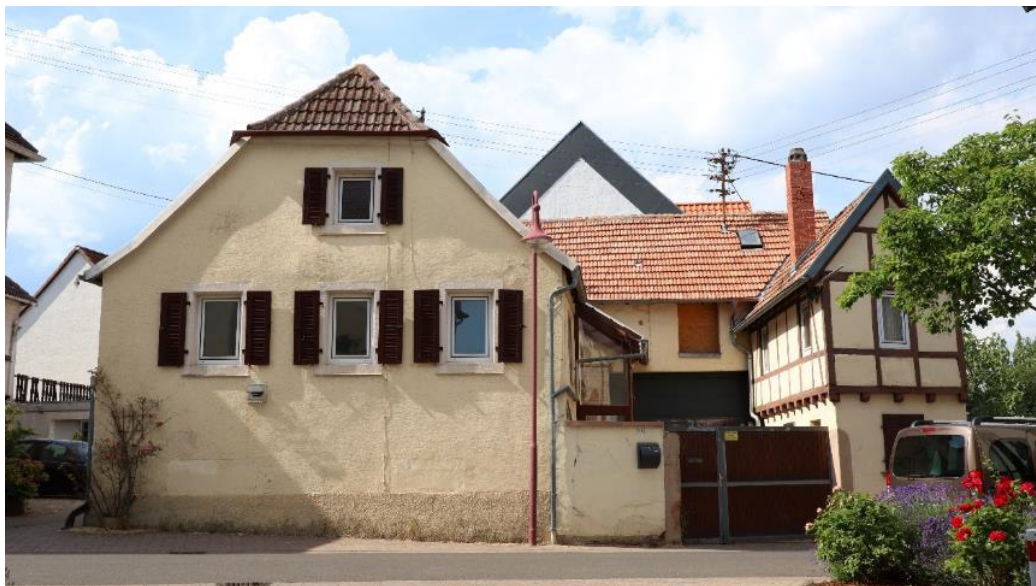
Abb. 90: Friedhofstraße 116, Ansicht von Südwesten.

Friedhofstraße 116 Abb. 90	Traufständiges, zweigeschossiges Wohnhaus, vermutlich des frühen 19. Jh., im Kern wahrscheinlich älter. Putzfassade mit rotsandsteinernen, profilierten Fenstergewänden, darüber ein Satteldach. Im Straßenbild der Friedhofstraße nicht präsent, jedoch in der Mandelbergstraße.	Erhaltenswertes Gebäude
Friedhofstraße 118 Abb. 91	Dreiseithof mit giebelständigem, eingeschossigem Wohnhaus, wahrscheinlich des 18. Jh. Erdgeschoss über hohem Sockel mit steinernen Gewänden und Klappläden, darüber ein Krüppelwalmdach. Kurze Hofmauer mit Resten der bauzeitlichen Torpfeiler. Rückwärtig den Hof abschließende Wirtschaftsgebäude sowie ein östlich gelegenes Nebenhaus in Fachwerk, wohl des 20. Jh.	Erhaltenswertes Gebäude

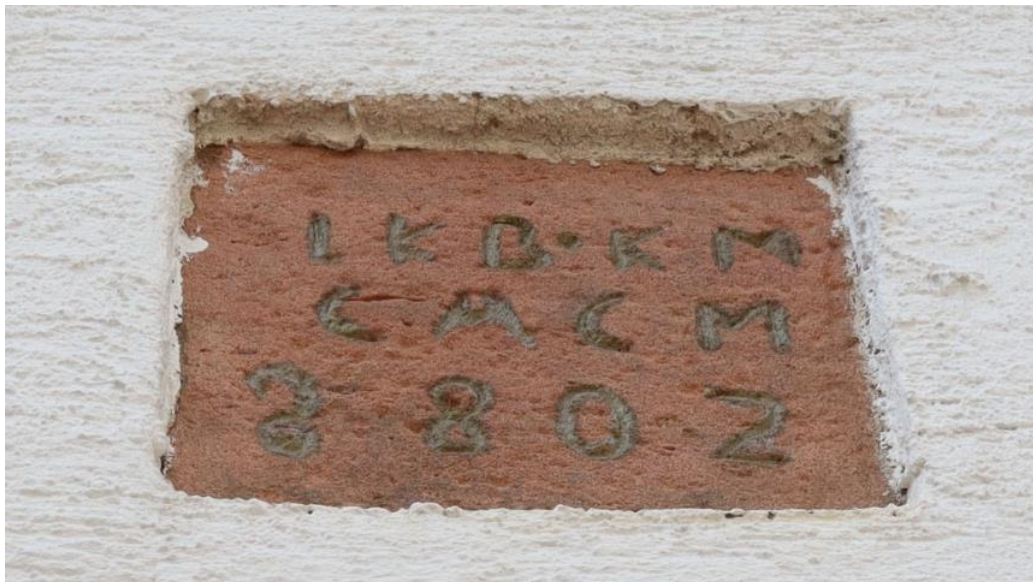
Abb. 93: Friedhofstraße 120, Inschrift über dem Hoftor.

Friedhofstraße 120 Abb. 92, 93	Großvolumiges, zweigeschossiges Wohnhaus des frühen 19. Jh. mit Veränderungen des 20. Jh. Mehrfirstanlage, westlicher Gebäudeteil giebelständig mit Satteldach, der östliche Teil traufständig mit Walmdach. Putzfassade, im Erdgeschoss integriertes (ehem.) Hoftor, darüber ein Schlussstein bez. IKB KM / CMCM / 1802. Im Obergeschoss Fensterband mit sandsteinernen Gewänden und Klapppläden, darüber ein Kniestock und zwei Fenster im Giebel.	Erhaltenswertes Gebäude
an Friedhof- straße 122 Abb. 94	Renaissance-Torbogen aus Rotsandstein, bez. G 1590 E.	Kulturdenkmal § 4, Abs. 1.1 DSchG
Mandelberg- straße Abb. 95	Die Mandelbergstraße ist eine Nebenstraße der Friedhofstraße und zweigt in Richtung Norden von dieser ab. Sie geht direkt in die Feldflur über und eröffnet den Blick auf das Haardtgebirge sowie das Hambacher Schloss. Teil der Denkmalzone ist die Bebauung bis Haus Nr. 3 sowie Friedhofstraße 16, dessen Westfassade in der Mandelbergstraße besonders präsent ist.

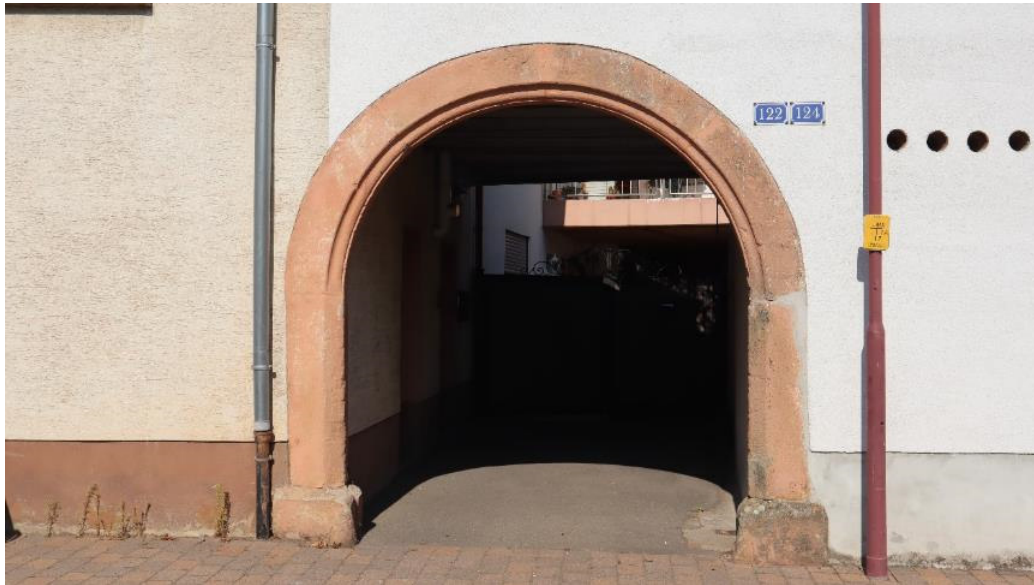
Abb. 94: An Hauptstraße 122, Renaissance-Torbogen.

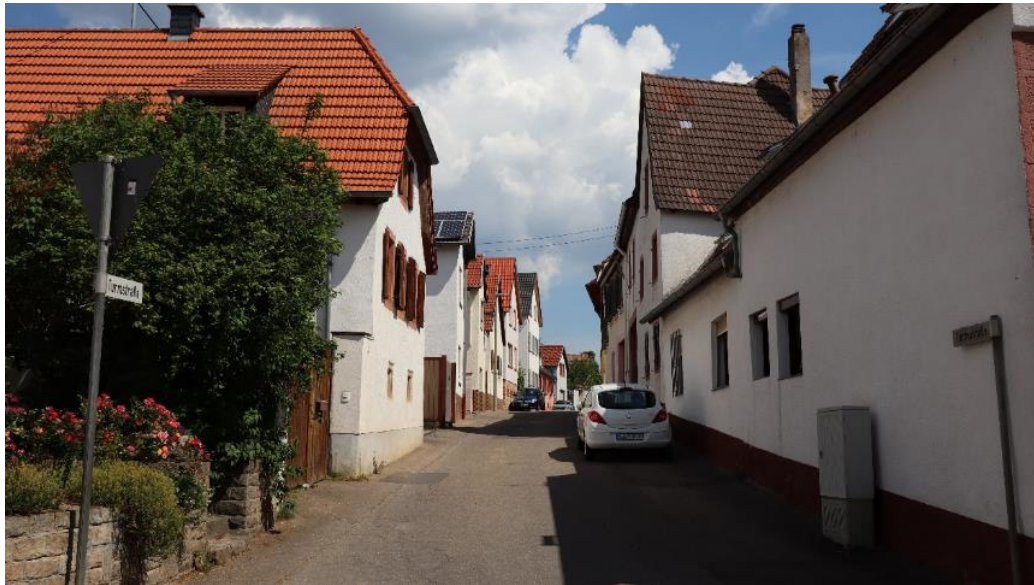
Abb. 96: Turmstraße, Straßenansicht von Südwesten.

Turmstraße Abb. 96	Die Turmstraße, ehemals Deckelgasse genannt, zweigt im Norden des Ortes von der Hauptstraße ab und geht in die Feldflur über. Teil der Denkmalzone ist die gesamte Bebauung bis Haus Nr. 17. Die Straße nimmt Hofanlagen auf, deren Wohnhäuser überwiegend Fassaden des 19. Jh. sowie der zweiten Hälfte des 20. Jh. zeigen. Eine Besonderheit stellt der Renaissance-Treppenturm an Haus Nr. 9 dar, nach welchem die Straße im 20. Jh. benannt wurde.

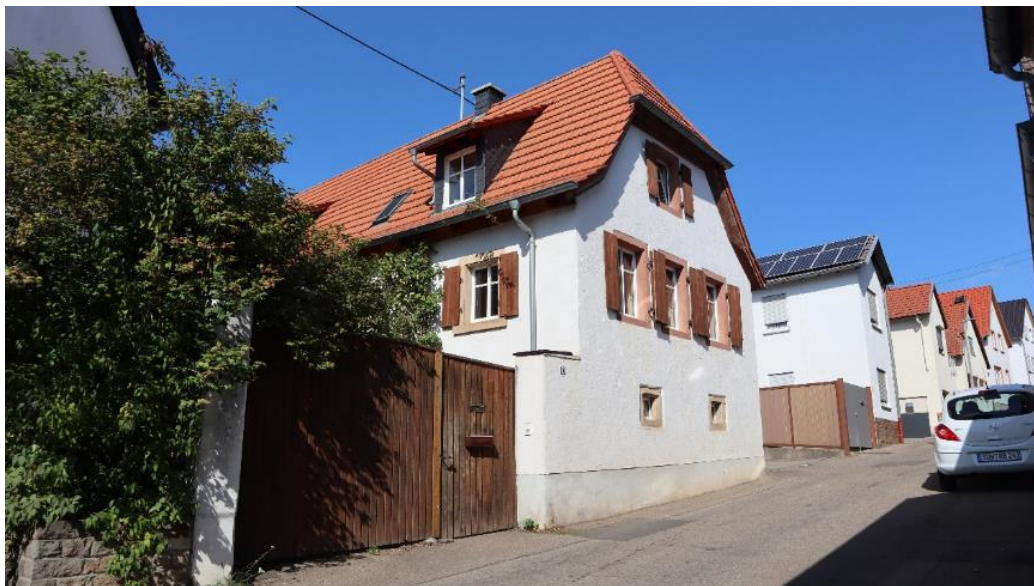
Abb. 97: Turmstraße 1, Ansicht von Südosten.

Turmstraße 1 Abb. 97	Hofanlage mit giebelständigem, eingeschossigem Wohnhaus, im Kern des frühen 17. Jh., mit wesentlichen Veränderungen des späten 18./frühen 19. Jh. Erdgeschoss über hohem Weinkeller, dieser bez. 1601. Putzfassade mit sandsteinernen Gewänden und Klappläden, darüber ein Krüppelwalmdach. Rückwärtig großvolumige Wirtschaftsgebäude, teilweise mit Krüppelwalm und in Fachwerk. Straßenbildprägender Charakter am Beginn des Straßenverlaufs.	Erhaltenswertes Gebäude von besonderer Wertigkeit
Turmstraße 2 Abb. 98	Dreiseithofanlage mit giebelständigem, zweigeschossigem Wohnhaus, wohl der Mitte des 19. Jh., im Kern wahrscheinlich älter. Putzfassade mit rotsandsteinernen Gewänden, z. T. Klappläden und steilem Satteldach mit Aufschiebling. Nordöstlich anschließende Torfahrt, nachträglich traufständig überbaut.	Erhaltenswertes Gebäude
Turmstraße 4 Abb. 99	Hofanlage mit giebelständigem, zweigeschossigem Wohnhaus, wohl der Mitte des 19. Jh., im Kern wahrscheinlich älter. Hoher Keller, darüber Putzfassade mit sandsteinernen Gewänden, Klappläden und Krüppelwalmdach. Südwestlich anschließende Torfahrt, nachträglich traufständig überbaut.	Erhaltenswertes Gebäude

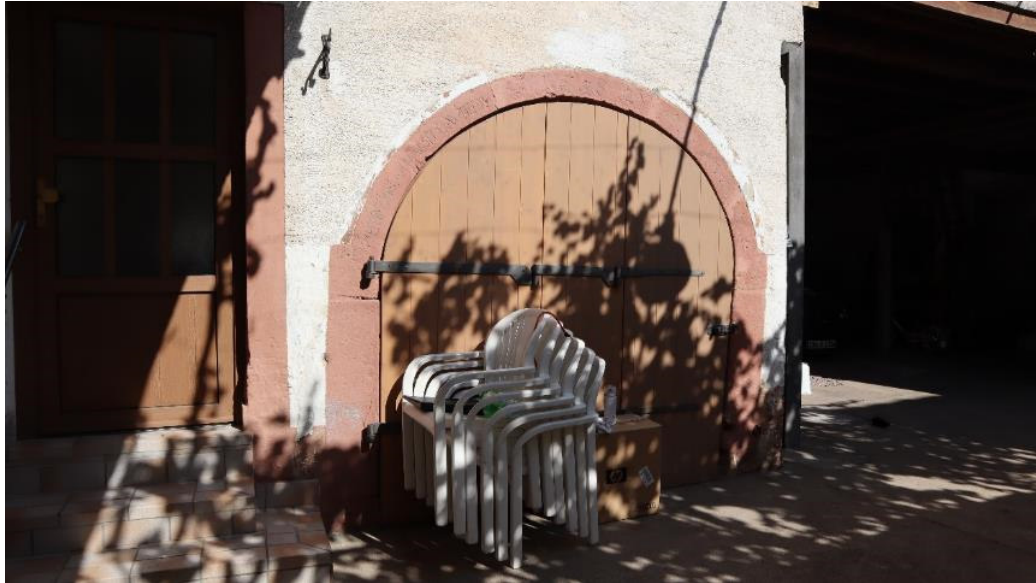
Abb. 100: An Turmstraße 4, Kellerbogen des 16. Jh.

an Turmstraße 4 Abb. 100	Sandsteiner Kellerbogen, bez. PETER ZIGEL VON ALSDTERWEILER 1582 Z PEDTER PORGENSTEL NI TZ. Ergänzt mit bez. 1866.	Kulturdenkmal § 4, Abs. 1.1 DSchG
an Turmstraße 6/8 Abb. 101	Spätgotisches Portal bez. 1597. Renaissance-Hoftorbogen mit Wappen um 1600.	Kulturdenkmal § 4, Abs. 1.1 DSchG
an Turmstraße 9 Abb. 102, 103	Runder Renaissance-Treppenturm mit teilweise rautenförmigen Fenstern und Zeltdach. Portal mit Pilastern, Oberlicht und Giebelbedachung, bez. 1592. Rundbogiger Kellereingang am Wohnhaus, bez. 1599. Seltenes Beispiel höchster Steinmetzkunst und Wohlstandes im Ort vor dem Dreißigjährigen Krieg.	Kulturdenkmal § 4, Abs. 1.1 DSchG

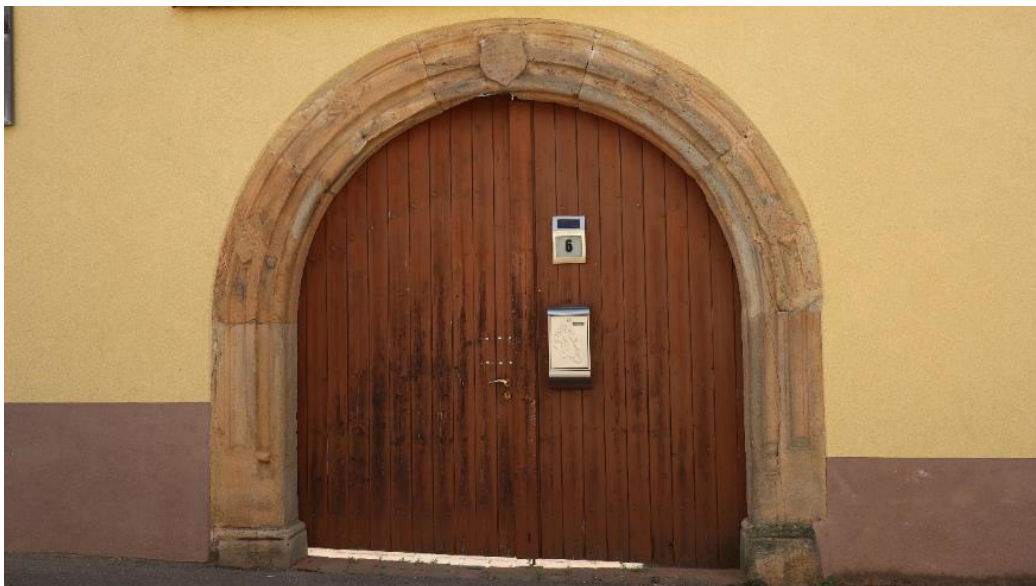
Abb. 101: An Turmstraße 6/8, Renaissance-Torbogen mit Wappen.

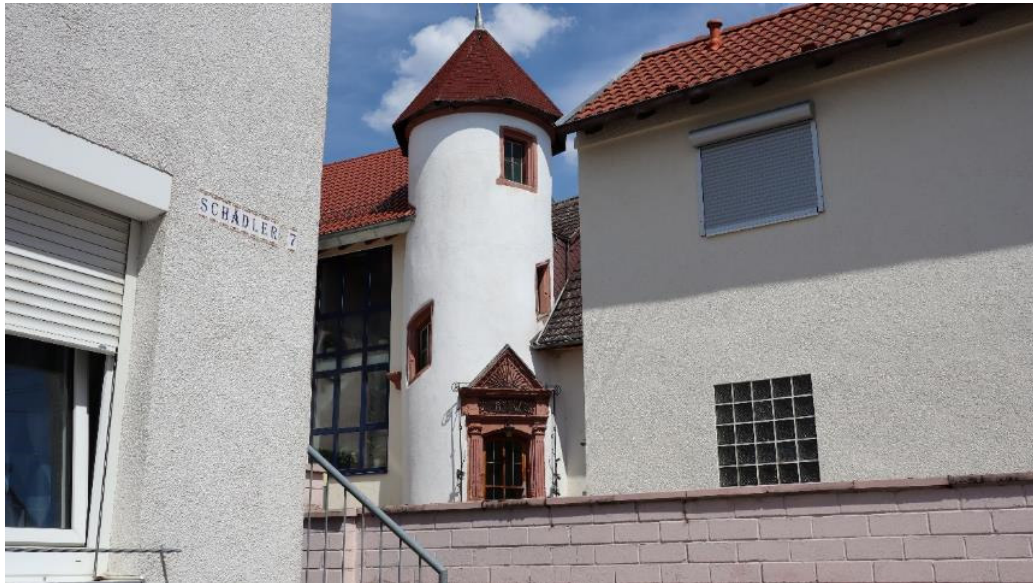
Abb. 102: An Turmstraße 9, Renaissance-Treppenturm.

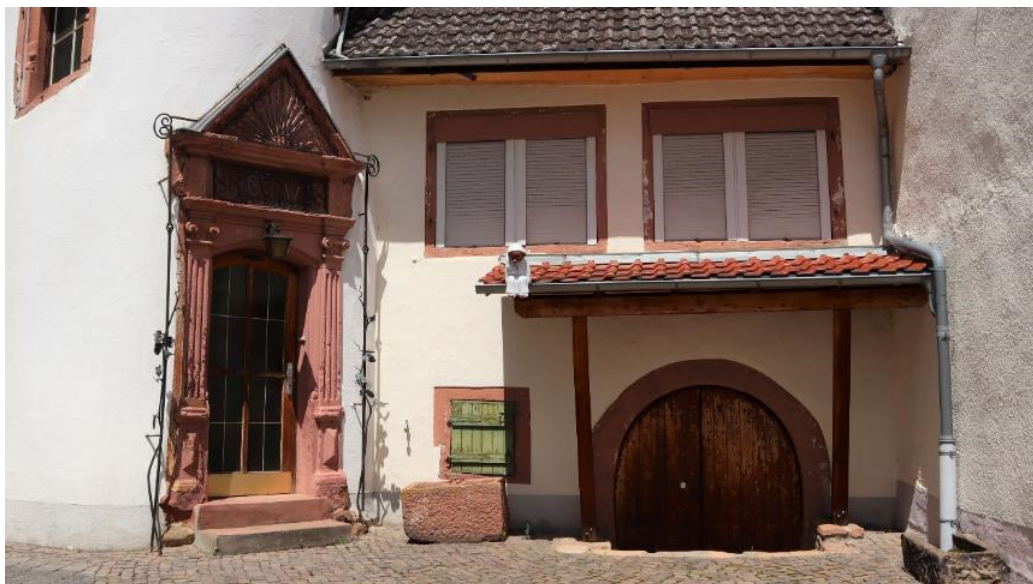
Abb. 103: An Turmstraße 9, Renaissance-Portal und rundbogiger Kellereingang.

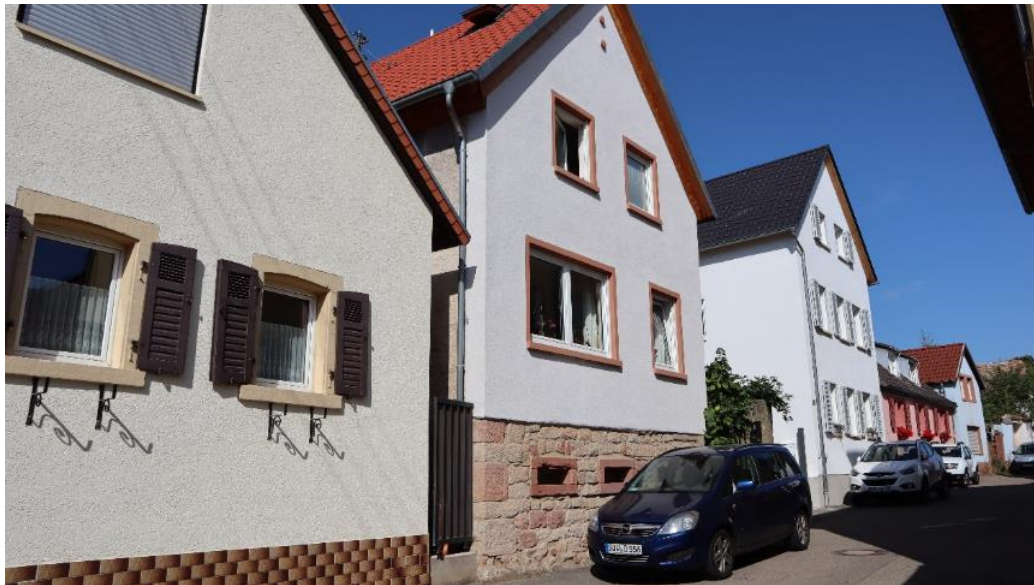
Abb. 104: Turmstraße 13, Ansicht von Südosten.

Turmstraße 13 Hofanlage mit giebelständigem, zweigeschossigem Wohn- Erhaltenswertes
Abb. 104, 105 haus, im Kern frühes 19. Jh. oder älter. Bruchsteinerner So- Gebäude
ckel mit rotsandsteinernen Kellerluken, darüber eine
Putzfassade des 20. Jh. mit vergrößerten Fensteröffnungen
und Satteldach. Angrenzendes Hoftor (erneuert). Rückwärtig
gelegenes Wirtschaftsgebäude in Fachwerk und den Hof
nordöstlich abschließende Bruchsteinmauer, wohl bauzeit-
lich.

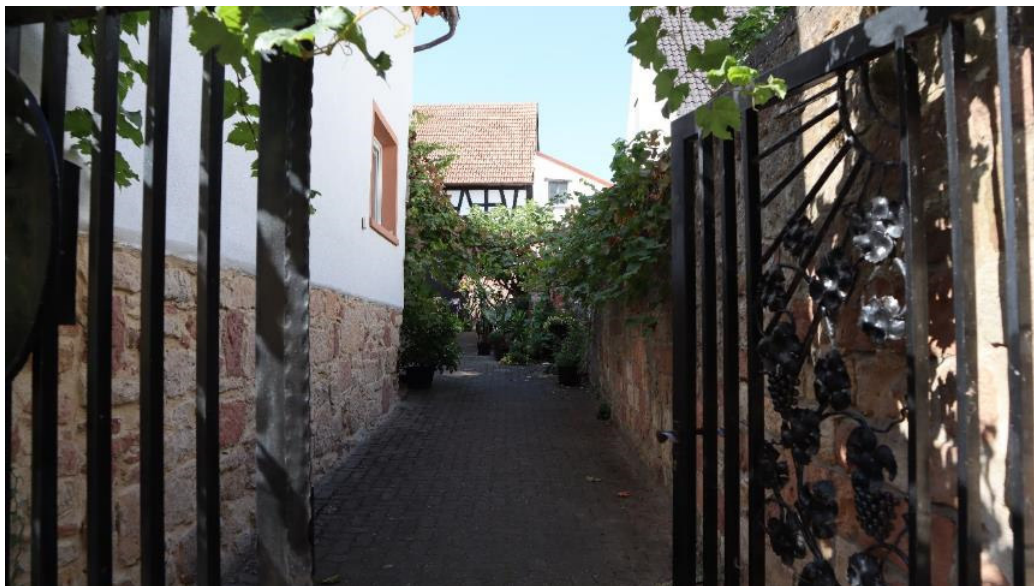
Abb. 105: Turmstraße 13, Blick in den Hof mit Fachwerk-Wirtschaftsgebäude und Bruchstein-Hofmauer
