Nachqualifizierung der Denkmalzone Ortskern Sankt Aldegund Landkreis Cochem-Zell

GENERALDIREKTION
KULTURELLES ERBE

LANDESDENKMALPFLEGE

Bearbeitet von Eva Authried M. A.

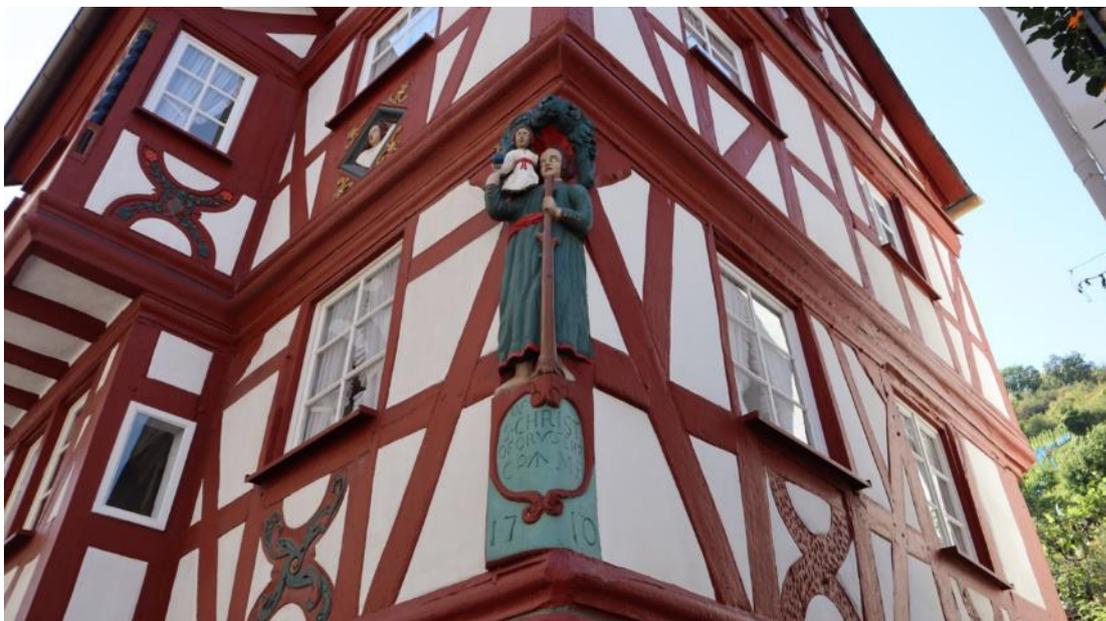
Abb. 4: Christophorusstr. 10, Anbau des sog. 'Christophorushaus', Ansicht von Nordosten, Andreaskreuze in Brüstungsfeldern sowie Hausfigur des Hl. Christophorus

In Mischbauweise errichtet, bestehen Sockel sowie das Erdgeschoss mit dem talwärts gelegenen Keller aus dem regionalen Schieferbruchstein, wohingegen Obergeschoss und Giebel in Fachwerk ausgeführt sind. Der Abschluss erfolgt über ein steiles Satteldach. Die Straßenfassaden wurden auf ihre Sichtbarkeit hin gestaltet und finden sich in ihrer repräsentativsten Ausführung in der Christophorusstraße und Auf der Teusch sowie vereinzelt im Ortskern (z. B. Alte Kirchgasse 2, Kapellenstraße 3). Der überkommene Bestand stammt aus der Zeit des späten 15. bis frühen 18. Jahrhunderts. Insbesondere jene Häuser aus der Kernzeit des hochentwickelten, moselländischen Fachwerks zwischen 1600 und 1625 zeichnen sich durch den reichen Einsatz dekorativer Verstrebnungsfiguren wie die 'Mann-Figur' aus. Spätestens seit der Mitte des 16. Jahrhunderts wurden die Schmuckformen kleinteiliger und betonten den Abschluss der einzelnen Geschosse im Rähmbau, etwa durch Verstrebnungsfiguren in den Brüstungsfeldern oder durch ornamentale Schnitzarbeiten an den Eckständern (Abb. 4-6).

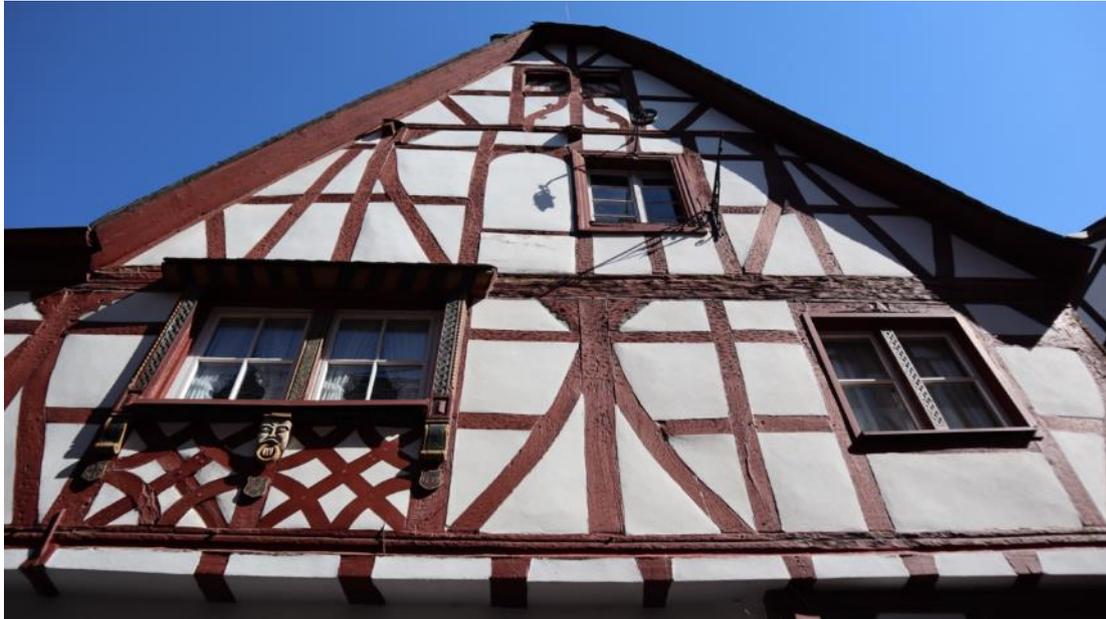
Abb. 5: Christophorusstr. 9, Ansicht von Westen, Blick auf Obergeschoss und Giebel, Mann-Figuren, ornamentale Schnitzarbeit, Andreaskreuz mit Raute in zwei Brüstungsfeldern

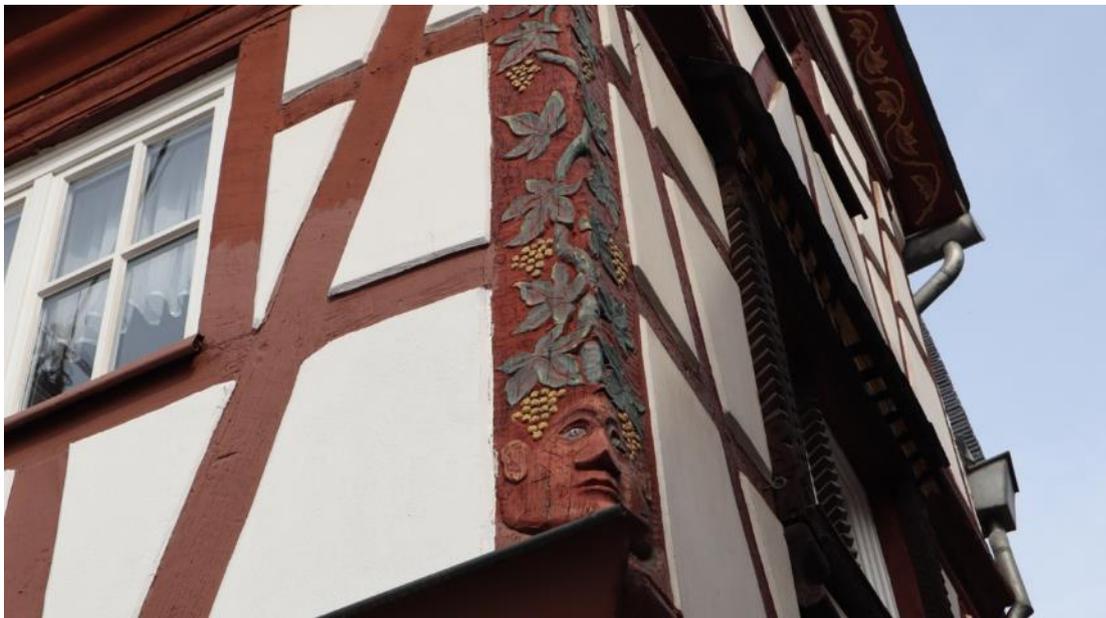
Abb. 6: Christophorusstr. 14, Ornamental-figürlicher Eckständer mit ornamental-figürlichem Schnitzwerk

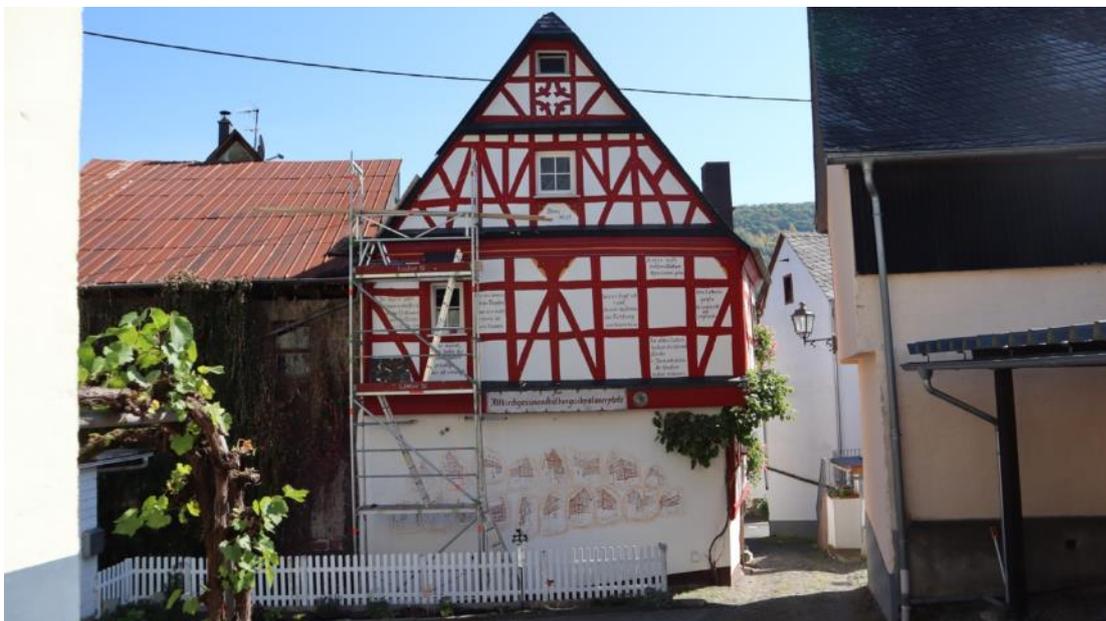
Abb. 12: Alte Kirchgasse 2, Ansicht von Westen auf Giebelseite des Hauses von 1619

Alte Kirchgasse 2 Abb. 12 & 13	Zweiteiliges, traufständiges und zweigeschossiges Fachwerk- Wohnhaus, bez. 1619. Fassade im 20. Jh. erneuert. Erdge- schoss mit Fachwerkeinbau, Obergeschoss mit Wilde-Mann- Figur. Eckständiger mit Schnitzwerk in beiden Geschossen. Zweizoniger Fachwerkgiebel, darüber Krüppelwalmdach. An- bau des 18. Jh. mit Erdgeschoss mit Kielbogentür und baroc- kem Türblatt, Obergeschoss mit erneuertem Fachwerk, darüber Satteldach mit nachträglicher Schleppgaube.	Einzeldenkmal § 4, Abs. 1.1 DSchG

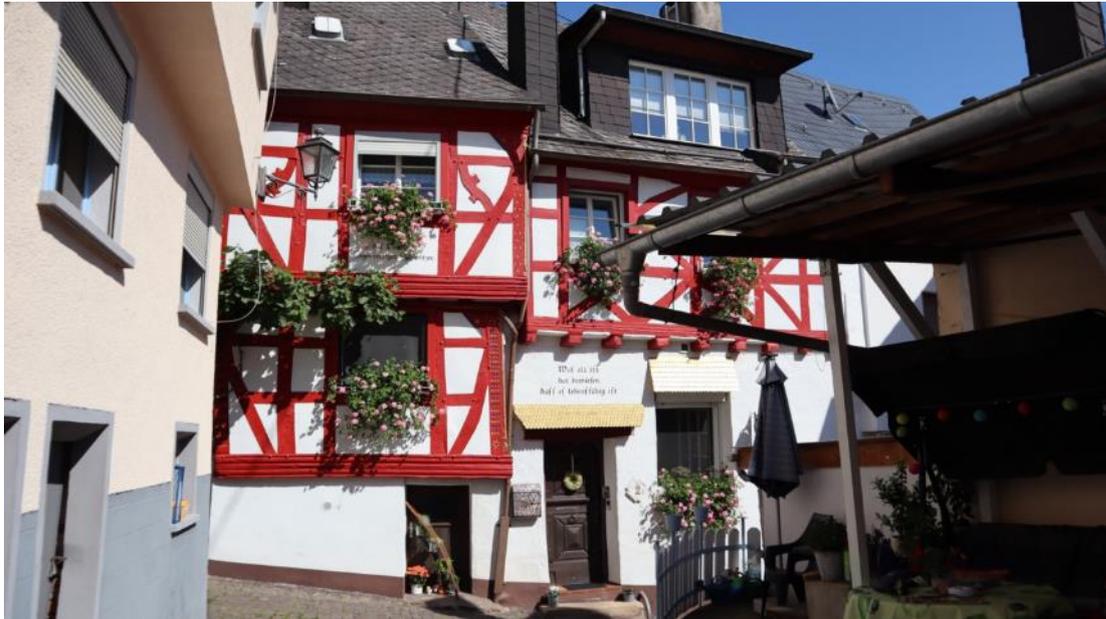
Abb. 13: Alte Kirchgasse 2, Ansicht von Süden, rechts traufseitiger Anbau des 18. Jh.

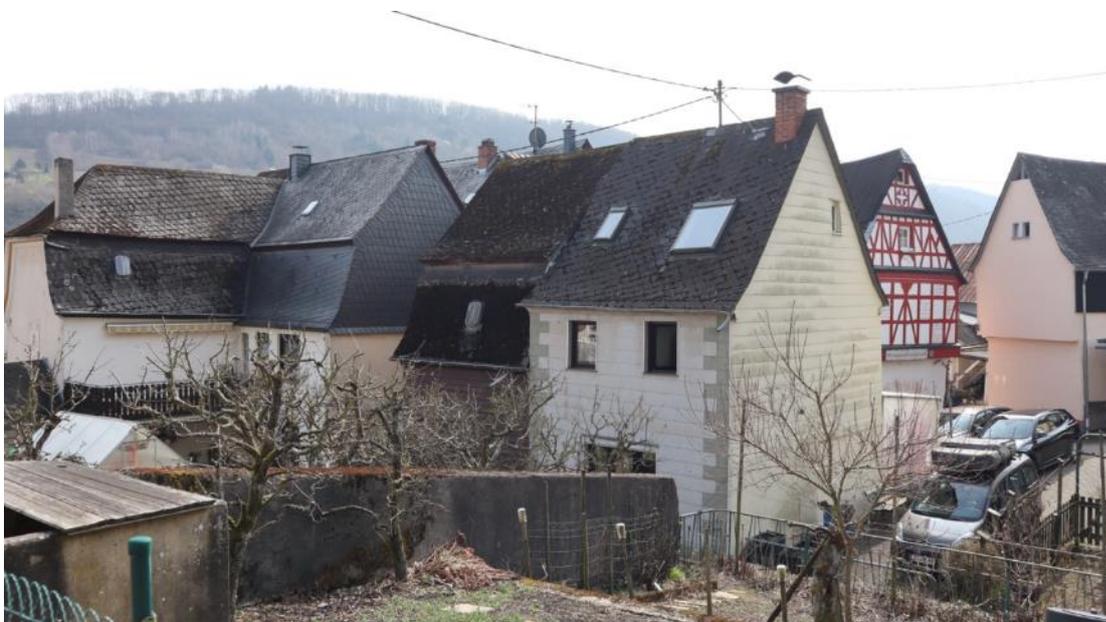
Abb. 14: Alte Kirchgasse 3, Ansicht von Nordwesten, links davon angrenzendes Ökonomiegebäude mit Mansarddach, rechts im Hintergrund der Fachwerkgiebel von Nr. 2

Alte Kirchgasse 3 Abb. 14	Taufständiges, zweigeschossiges Fachwerk-Wohnhaus, im Kern womöglich des 16. Jh. Fassade mit Überformungen des 20. Jh. Möglicherweise ehem. Ökonomiegebäude. Östlich angrenzende Scheune mit Mansarddach. Beide Gebäude sind Teil der historischen Ortsrandbebauung.	Gebäude von Wertigkeit
Alte Kirchgasse 5 Abb. 15	Ehem. Schulhaus und Hirtenhaus. Taufständiges, eingeschossiges Fachwerk-Wohnhaus, wohl um 1500 errichtet. Putzfassade mit Modernisierungen des 20. Jh. Hohes Erdgeschoss mit zweigeteilter Tür des 18. Jh., auf der Giebelseite möglicherweise teils noch bauzeitliche Fensteröffnungen, darüber Satteldach.	Einzeldenkmal § 4, Abs. 1.1 DSchG
Alte Kirchgasse 6 a Abb. 16–19	Alte kath. Pfarrkirche Sankt Bartholomäus. Westturm mit spätromanischem Rombendach, spätes 12. / frühes 13. Jh. Spätgotische Turmspitze mit Gauben. Langhaus mit dreiachsigem Schiff, im Kern gotisch (14. Jh.), Umbau im 18. Jh. Historischer Kirchhof mit Umfassungsmauer, acht Grabkreuzen bez. 1728, 1766, 1783, 1811 und reliefiertem Grabkreuz des 18. Jh. Unterhalb der Kirche in Mauerwerk eingefasste Quelle.	Bauliche Gesamtanlage § 5, Abs. 1.1 DSchG

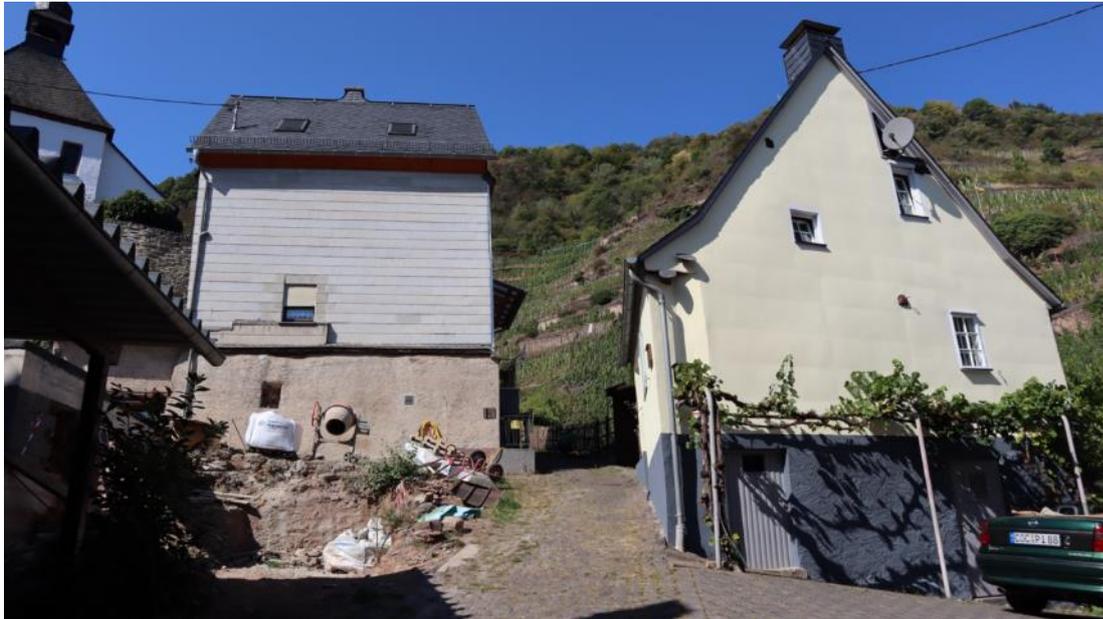
Abb. 15: Alte Kirchgasse 5 (links) und Nr. 6 (rechts), Ansicht von Südwesten. Im Vordergrund links Kellerreste des ehem. Haus Nr. 4 (abgebrochen)

Alte Kirchgasse 6 Abb. 15 & 16	Ehem. Vikarie. Giebelständiges, zweigeschossiges Fachwerk-Wohnhaus, bez. 1530. Erdgeschoss über hohem Sockel, Fachwerkobergeschoss nachträglich verkleidet, darüber Satteldach. Zum ältesten Baubestand des Ortes zählendes Gebäude mit wichtiger Funktion für die Ortsgeschichte.	Gebäude von Wertigkeit
Alte Kirchgasse 7 Abb. 20	Kellergeschoss des 16. Jh., Bruchsteinmauerwerk. Erhaltener Bauteil eines abgängigen, spätgotischen Fachwerk-Wohnhauses. Zum ältesten Baubestand des Ortes zählendes Element.	Element von Wertigkeit

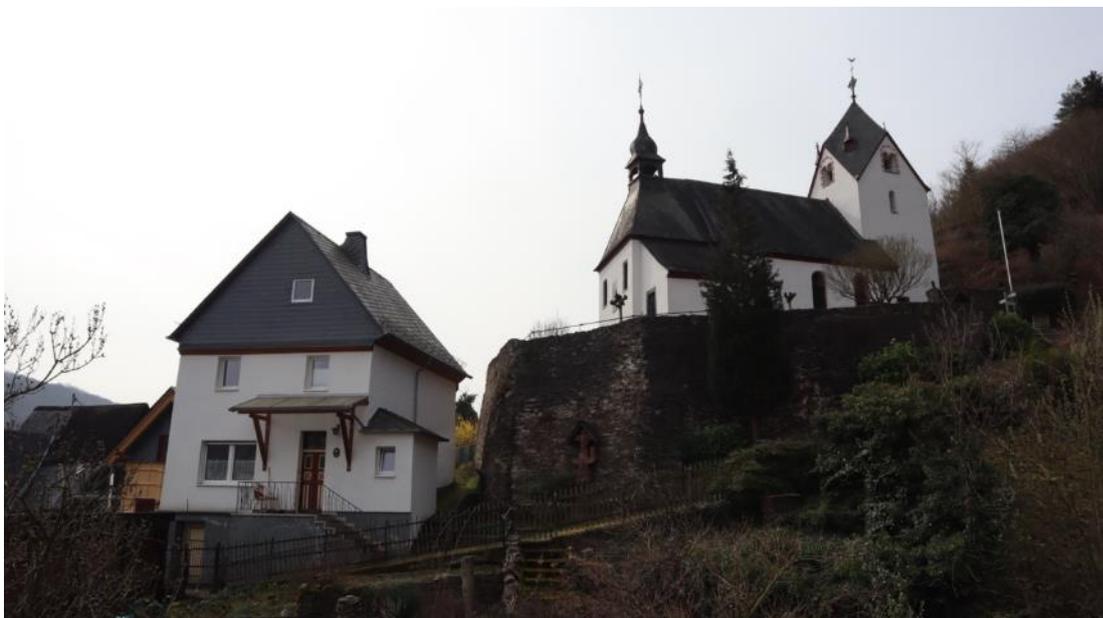
Abb. 16: Alte Kirchgasse 6 a, alte kath. Pfarrkirche Sankt Bartholomäus, Ansicht von Nordosten, links daneben Giebelseite von Haus Nr. 6

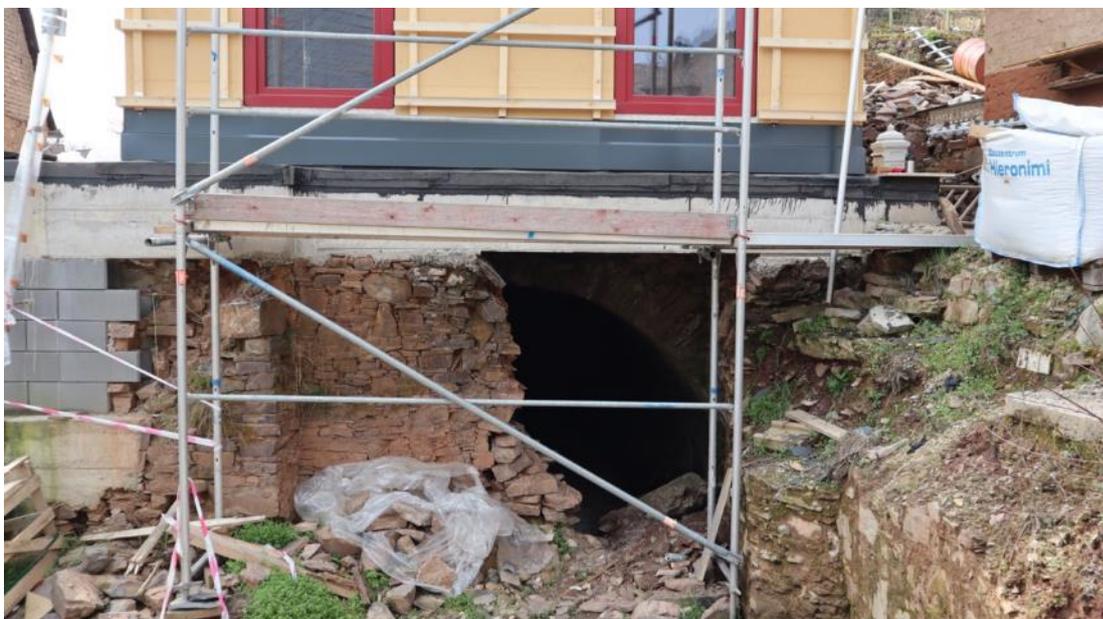
Abb. 20: Alte Kirchgasse 7, Kellergeschoß des 16. Jh., Ansicht von Norden

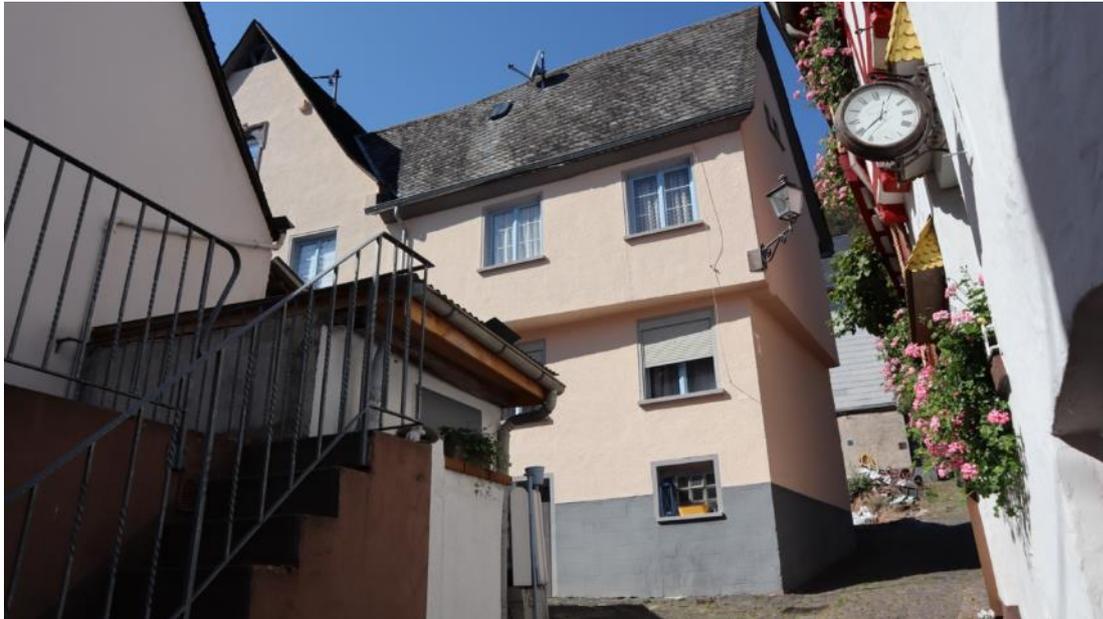
Abb. 21: Alte Kirchgasse 9, Ansicht von Südosten, Blick auf Torfahrt und Erker.

Alte Kirchgasse 9 Abb. 21 & 22	Giebelständiges, zweigeschossiges Fachwerk-Wohnhaus, im Kern des 16. / frühen 17. Jh. Putzfassade mit Modernisierungen des 20. Jh. Erdgeschoss über hohem Sockel, vorkragendes Obergeschoss. Giebel mit paarigem Fenster, darüber Satteldach. Rückwärtiger Anbau, wohl des 18. Jh., mit geohrttem Holzfenster im Giebel. Typisches Beispiel eines einfachen, moselländischen Winzerhauses mit guter Substanzüberlieferung und prägender Funktion für das Bild des engen Straßenverlaufs.	Gebäude von Wertigkeit
Am Moselstausee Abb. 1, 23-25	Die Straße Am Moselstausee verläuft parallel zu Mosel, B 49 und begrünter Uferzone. Sie verbindet als Endpunkt die kammartig von West nach Ost verlaufende Straßenstruktur der Fährgassen des Ortskerns. Weitere, zugehörige Bebauung findet sich in einem Schrotgang mit Kopfsteinpflaster, der westlich in die Zehnhausstraße mündet und von welchem ein weiterer schmaler Gang mit alter, kleinteiliger Steinpflasterung südlich in die Kapellenstraße mündet. Spätestens im 18. Jh. entwickelte sich der Ort in diesem Bereich als zweite Hauptstraße zur höher gelegenen Oberdorfstraße (heute Christophorusstraße). In den Jahrhunderten darauf bildet sich die geschlossene Moselfront. Im Abschnitt der Denkmalzone sind Putzbauten mit Mansarddächern des 18. Jh. sowie Bruch- und Backsteinbauten der Gasthäuser und Kellereien des 19. Jh. prägend. Den historischen Ortseingang nach Süden sowie das Ende der Denkmalzone entlang der Mosel markiert die bauliche Gesamtanlage der neuen kath. Pfarrkirche (Römerstr. 2).

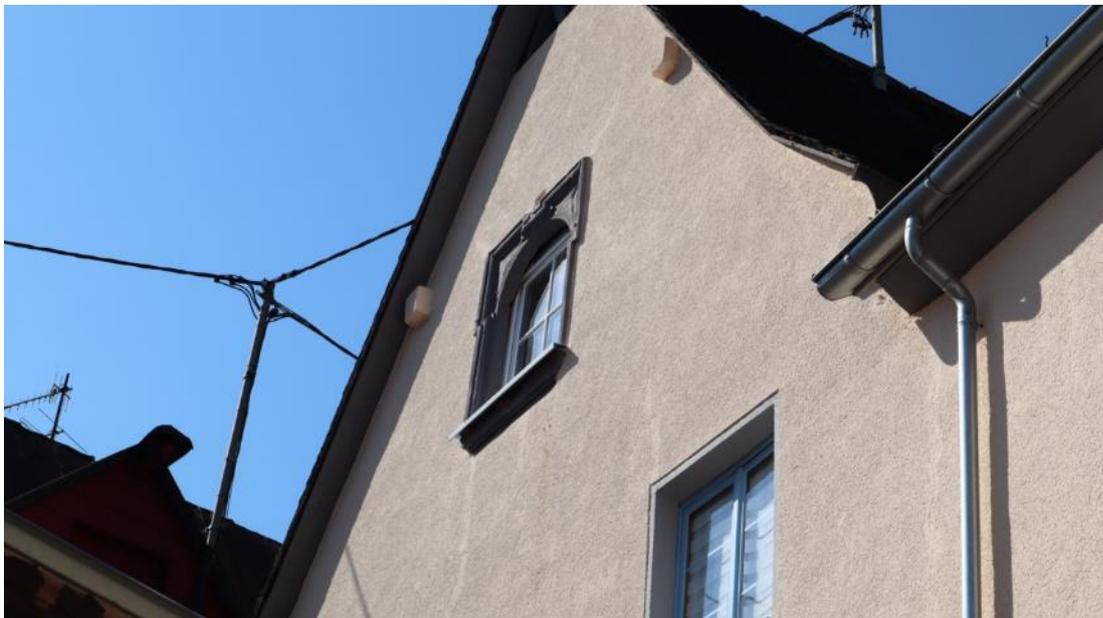
Abb. 22: Alte Kirchgasse 9, Detailansicht hölzerne Speicherluke im Giebel des rückwärtigen Anbaus

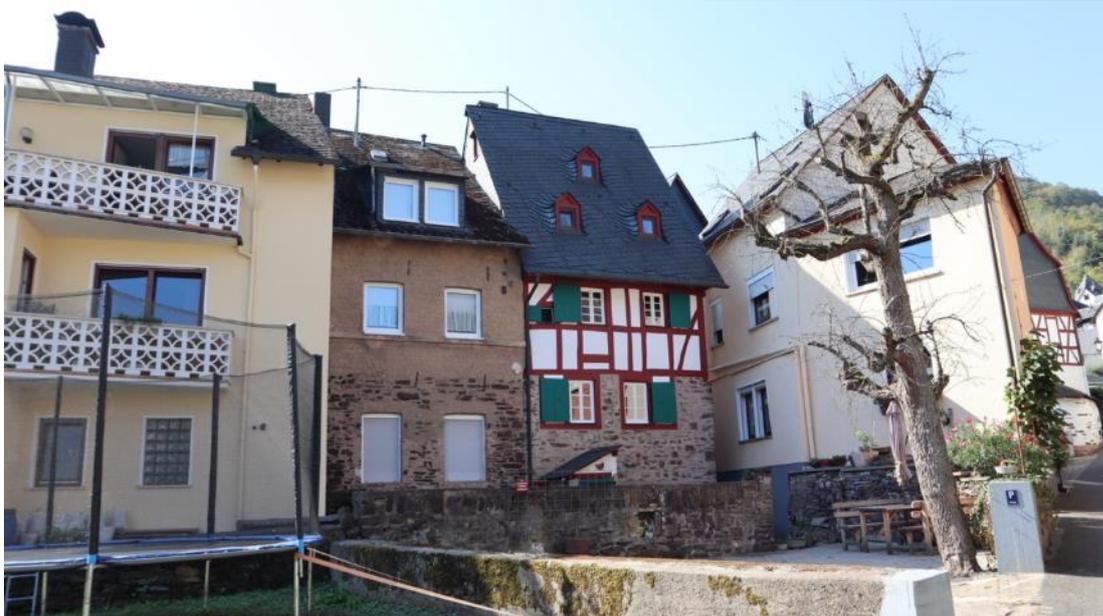
Abb. 27: Am Moselstausee 6, Ansicht von Nordosten, links Haus Nr. 4 & 5, rechts Haus Nr. 8

Am Moselstausee 6 Abb. 27	Traufseitiges, zweigeschossiges Fachwerk-Wohnhaus, wohl des späten 16. Jh. Fassade straßenseitig verkleidet (20. Jh.). Rückwärtige Hofseite zur Zehnhausstraße hin freigelegt. Erdgeschoss über hohem Sockel, Obergeschoss mit einzelnen Fenstern mit Klappläden. Fachwerkgiebel unter hohem Satteldach mit nachträglich erneuerten Gauben.	Einzeldenkmal § 4, Abs. 1.1 DSchG

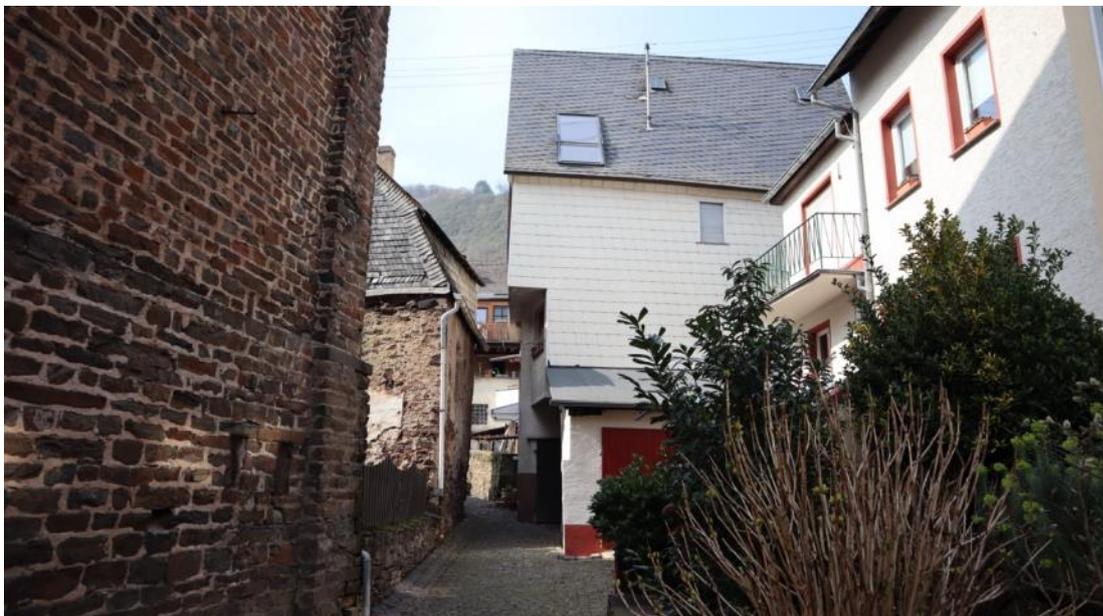
Am Moselstausee 7 Abb. 28	Giebelständiges, zweigeschossiges Fachwerk-Wohnhaus des 17. Jh. Fassade im 20. Jh. modernisiert. Erdgeschoss über hohem Sockel, stark vorkragendes Obergeschoss, darüber Satteldach. Typisches Beispiel eines einfachen, mosel-ländischen Winzerhauses mit guter Substanzüberlieferung.	Gebäude von Wertigkeit
Am Moselstausee 8 Abb. 29	Ehem. Schulhaus. Traufständiger, dreigeschossiger Massivbau von 1842, im Stil des Moselklassizismus. Schiefer-Bruchsteinfassade mit durch Lisenen betonten Gebäudeecken und in Lavastein abgesetzter Horizontalgliederung. Erdgeschoss mit zwei seitlichen Kellerabgängen über gemauerten Rundbögen und zentraler Eingangstür im gefasten Gewände, darüber Sockelgesims. In beiden Obergeschossen Sohlbankgesimse und gefaste Fenster. Giebel mit dreiteiligem Rundbogenfries auf Konsolen. Flaches Satteldach mit nachträglich eingefügtem Dachaufbau mit Freisitz. Bauhistorisches Zeugnis für den lokalen Moselklassizismus mit wichtiger Funktion für die Ortsgeschichte.	Gebäude von besonderer Wertigkeit

Abb. 28: Am Moselstausee 7, Ansicht von Osten mit Blick in den Schrotgang

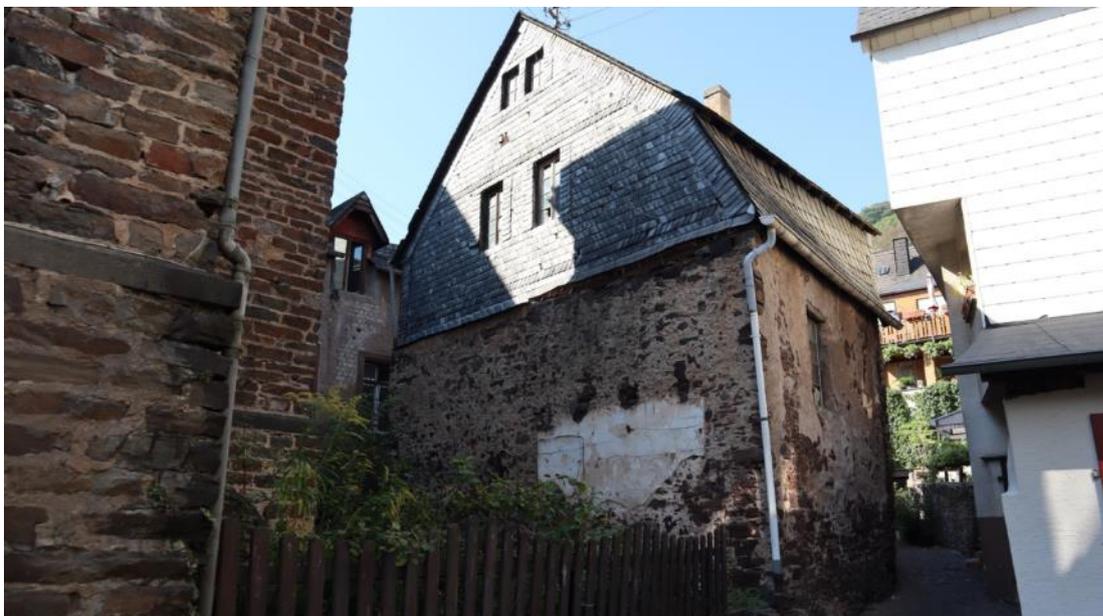
hinter Am Moselstausee 8 Abb. 30	Massives Ökonomiegebäude aus gemauertem Schieferbruchstein, vermutlich des 19. Jh. Östlicher Giebel zweizonig und verschiefert, südlicher Giebel in Sichtfachwerk, darüber breites Mansarddach. Wohl ehem. Dreschteme oder Kelterhaus. Gut überliefertes Zeugnis der örtlichen Wirtschaftsgeschichte.	Gebäude von besonderer Wertigkeit

Abb. 30: Hinter Am Moselstausee, Ökonomiegebäude, Ansicht von Nordosten mit Blick in den Schrotgang

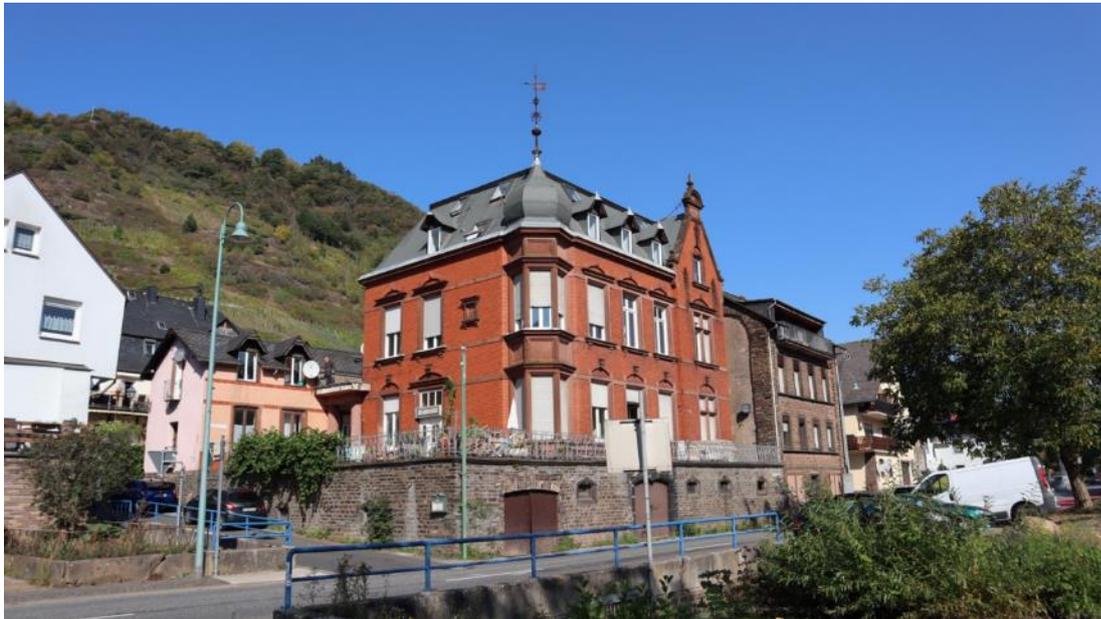
Abb. 31: Am Moselstausee 9, Ansicht von Südosten, im Vordergrund der angrenzende Hochkeller

Am Moselstausee 9 Abb. 31	Zweigeschossige, späthistoristische Villa in Massivbauweise, bez. 1896. Hochkeller aus Bruchstein mit Fenstern und zentralem Kellerabgang aus Lavastein mit betonem Scheitel. Darüber Klinkerfassade mit horizontaler Sandsteingliederung. Erdgeschoss mit Sockelgesims und hochrechteckigen, in Gesimse eingefasste Fenster mit mehrfach profiliertem Gewände, darüber Blendbögen mit betonem Scheitel. Baugleiche Fenster mit Konsolen und Verdachung im Obergeschoss. Giebelrisalit mit vierteiligen Zwillingsfenstern, Giebelgesims und Motiven der Neorenaissance. Polygonaler Eckstanderker mit Kassetten in Sandstein und abschließender Schweifhaube. An südlicher Fassade fensterartiger Sandsteinrahmen mit Bez. P. Abschluss mit hohem Mansarddach mit bauzeitlichen Giebelgauben und nachträglich eingesetzten Dachfenstern.	Einzeldenkmal § 4, Abs. 1.1 DSchG
hinter Am Moselstausee 9 Abb. 26	Eingeschossiges Ökonomiegebäude in Massivbauweise, wohl des späten 19. Jh. Über hohem Sockel aus Bruchstein teils verputzte Backsteinfassade. Durchfensterung teils mit gefasten Gewänden, darüber Satteldach mit Giebelgauben. Anbau zugehörig zu Am Mostelstausee 9. Westlich wie nördlich von einem angrenzenden Schrotgang umlaufen.	Gebäude von Wertigkeit

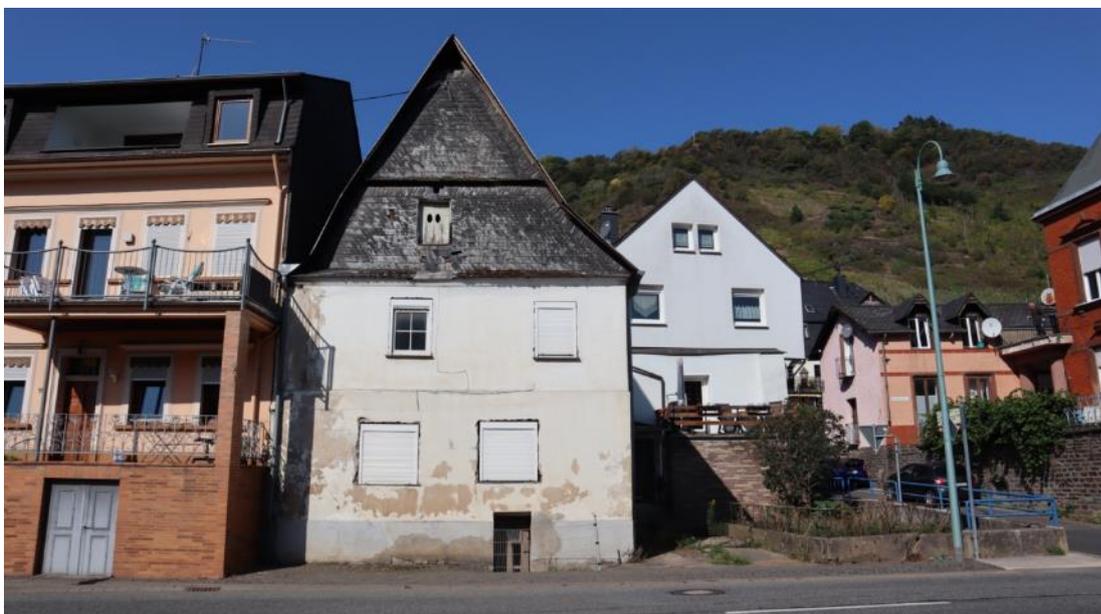
Abb. 32: Am Moselstausee 10, Blick von Osten, links Haus Nr. 11, rechts der kanalisierte Verlauf des Dorfbaches entlang der Kapellenstraße

Am Moselstausee 10 Abb. 32	Sog. ehem. Fährhaus. Giebelständiges, zweigeschossiges Fachwerk-Wohnhaus des späten 17. / frühen 18. Jh. Putzbau mit Veränderungen des 20. Jh. Zweizoniger, verschieferter Giebel mit Speicherluke, darüber Satteldach. Eines der wenigen Fachwerkhäuser entlang der Moselfront.	Gebäude von Wertigkeit
Am Moselstausee 11 Abb. 33	Traufständiges, zweigeschossiges Wohnhaus des späten 18. Jh. Massivbau mit klassizistischer, fünfsachsiger Fassade, im 20. Jh. modernisiert. Erdgeschoss mit mehrfach profiliertem Türgewände und betonem Scheitel. Profilierte Fenster mit Gesimsen in beiden Stockwerken. Satteldach mit nachträglicher Mansard-Erweiterung. Gebäude ist Teil der Fassadenabwicklung.	Gebäude von Wertigkeit

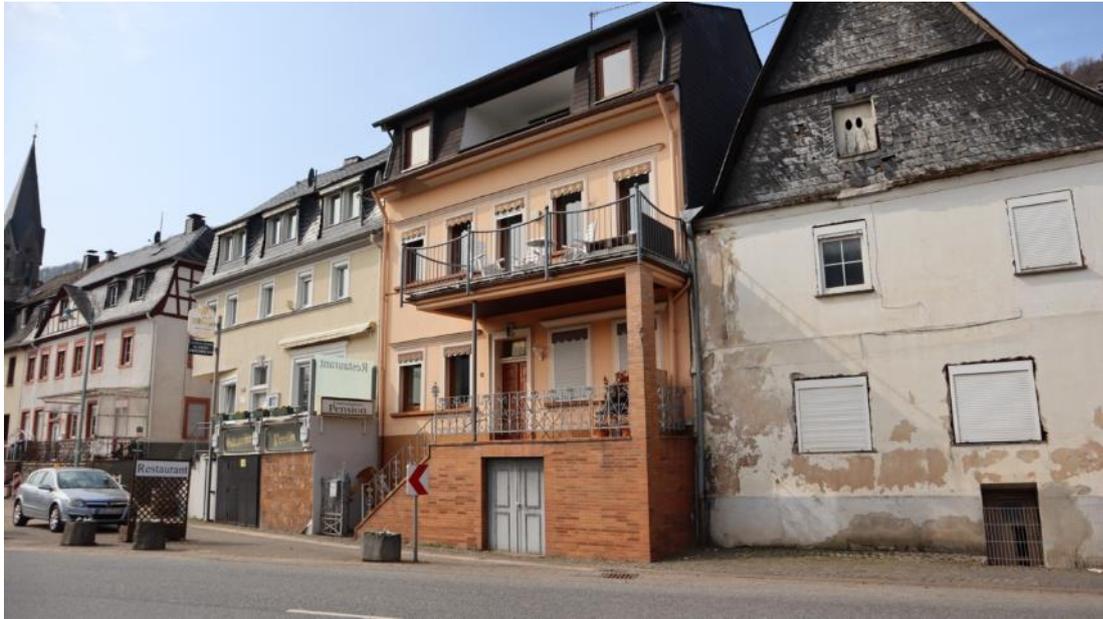
Abb. 33: Am Moselstausee 11 & 12, Ansicht von Nordosten auf die geschlossene Zeile der Häuser 10-14, dazwischen Zugang zur Brunnenstraße, rechts Haus Nr. 10

Am Moselstausee 14 Abb. 33 & 35	Traufständiges, zweigeschossiges Wohnhaus des späten 18. Jh. Putzfassade, in der zweiten Hälfte des 20. Jh. verändert. Stattliches Mansarddach mit wohl bauzeitlicher Giebelgaube und zwei weiteren Gauben. Das Gebäude bildet mit Haus Nr. 13 eine Einheit und ist Teil der Fassadenabwicklung.	Gebäude von Wertigkeit
neben Am Moselstausee 14 Abb. 36	Hochkeller, bez 1892. Eingeschossige und winkelförmige Kelleranlage aus Bruchstein mit skulptiertem Portalschmuck.	Einzeldenkmal § 4, Abs. 1.1 DSchG

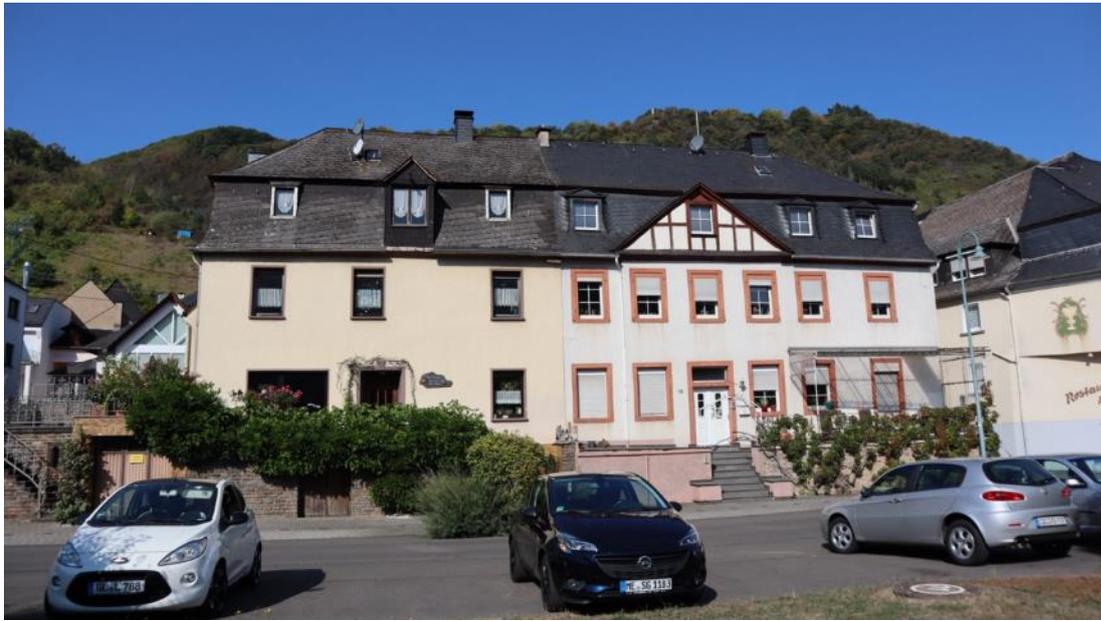
Abb. 35: Am Moselstausee 14 & 13, Ansicht von Westen

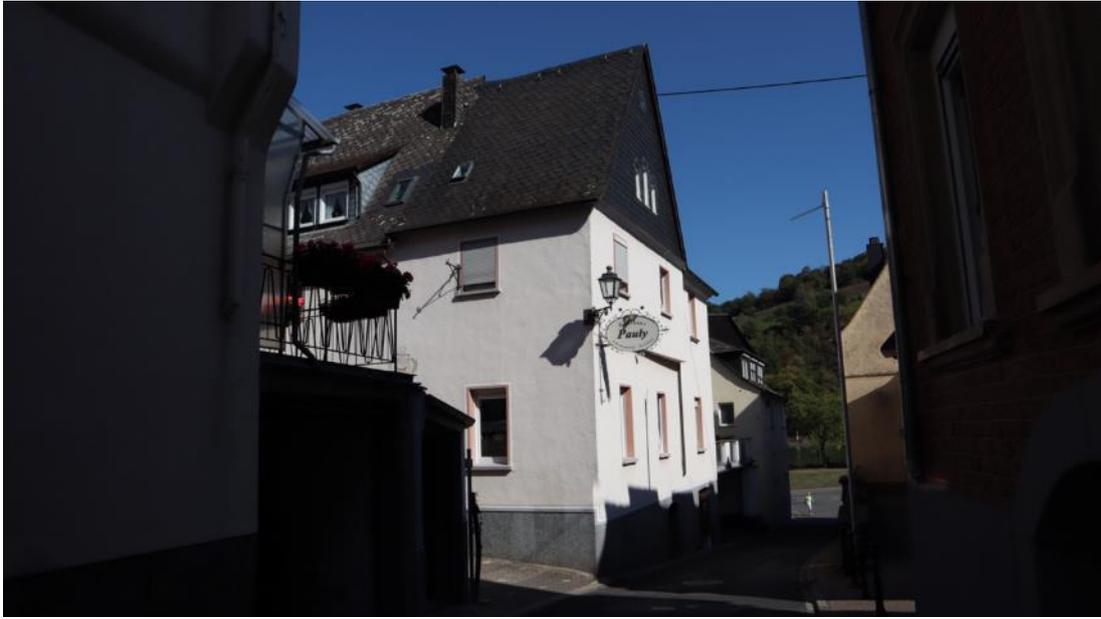
Abb. 50: Brunnenstr. 1, Ansicht von Norden auf den unteren Teil des Fachwerk-Ständerbaus der Giebelseite, links Haus Am Moselstausee 13

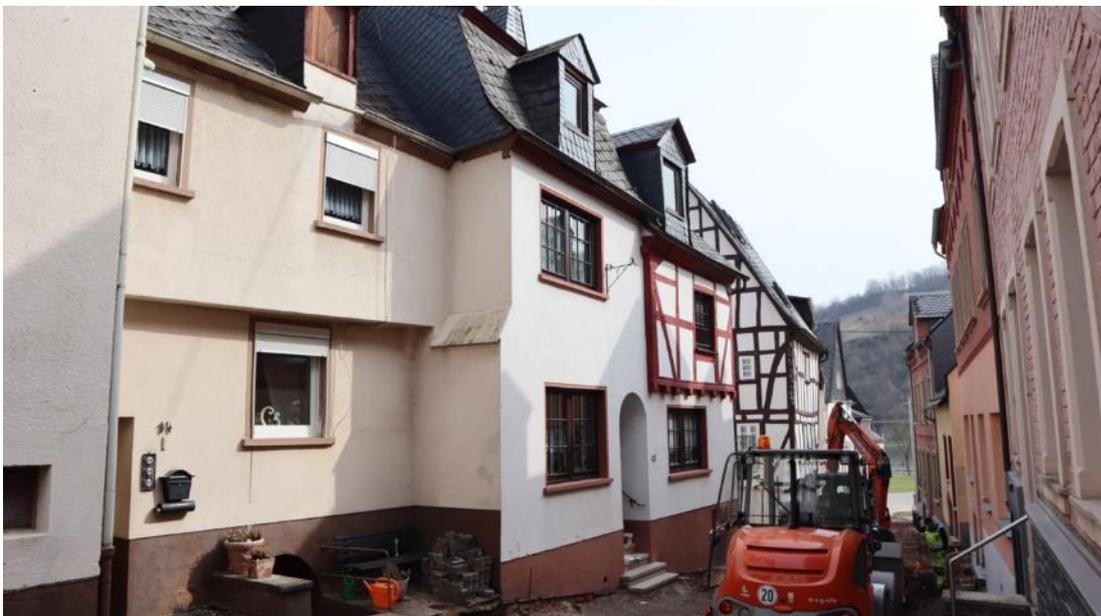
Abb. 55: Brunnenstr. 10, Ansicht von Süden, Detailaufnahme Fachwerkfassade

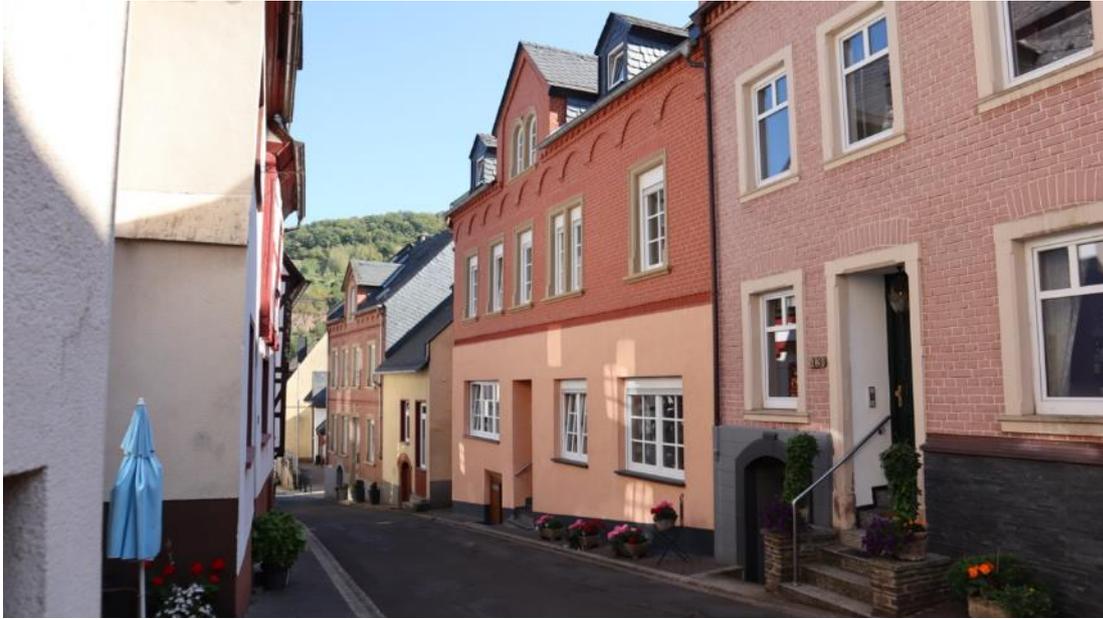
Abb. 56: Brunnenstr. 10, Ansicht von Südwesten auf Fachwerkgiebel, links davon die Nr. 12 & 14

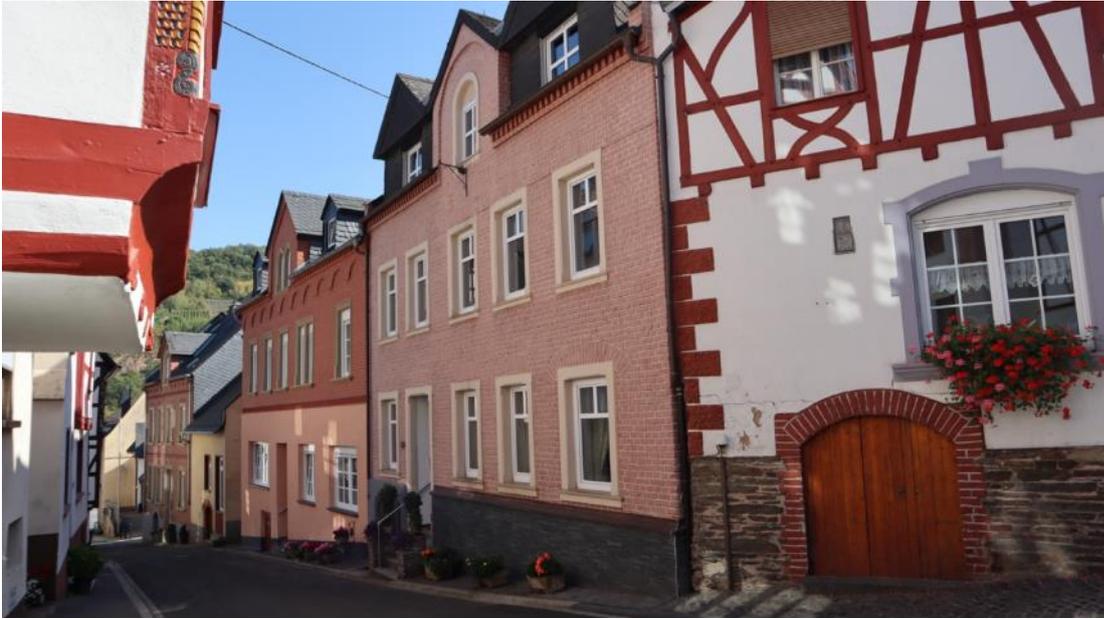
Brunnenstraße 12 Abb. 56 & 58	Traufständiges, zweigeschossiges Fachwerk-Wohnhaus, bez. 1659. Größtenteils Putzfassade mit Umbauten des 20. Jh. Im Obergeschoss Fachwerkeinbau mit Jochstreben und ornamentalem Schnitzwerk. Traufzone mit Inschrift, darüber Satteldach mit nachträglichen Giebelgauben.	Einzeldenkmal § 4, Abs. 1.1 DSchG
Brunnenstraße 13 Abb. 59	Traufständiges, zweigeschossiges Wohnhaus in Massivbauweise, bez. 1899 (Scheitelstein Kellerbogen). Backsteinfassade mit von Stützbögen überfangenen Fenstern. Hoher, nachträglich mit Keramik verkleideter Sockel. In beiden Geschossen gefaste Fenster, ebenso das Türgewände. Betonte Traufzone, darüber Satteldach mit zentraler, bauzeitlicher Giebelgaube. Das Haus bildet möglicherweise den Prototyp für die Gebäude 9 & 11 und ist Zeugnis für den örtlichen Wiederaufbau nach dem Brand von 1899. Gut erhaltenes Beispiel für den städtisch geprägten Backsteinbau.	Gebäude von besonderer Wertigkeit

Abb. 58: Brunnenstr. 12, Ansicht Südosten, im Hintergrund der Straßenabschluss mit Dorfbrunnen und Rathaus (Christophorusstraße 2)

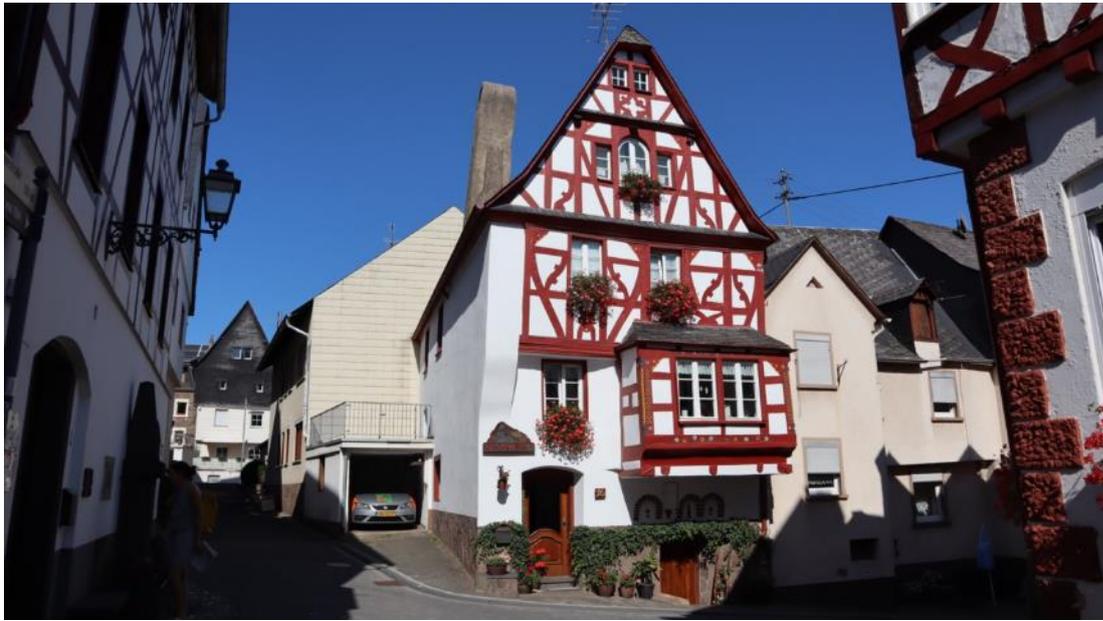
Brunnenstraße 14 Abb. 60	Traufständiges, zweigeschossiges Fachwerk-Wohnhaus, im Kern wohl des 18. Jh. Fassade nachträglich verputzt, mit Modernisierungen des 20. Jh. Erdgeschoss über hohem Sockel, vorkragendes Obergeschoss, darüber Satteldach mit einer bauzeitlichen Speicherluke. Vermutlich handelt es sich ursprünglich um einen traufständigen Anbau von Nr. 12 oder Nr. 16. Westlich giebelständige Erweiterung aus der Mitte des 20. Jh. Das Gebäude zeigt eine im Kern erhaltene Substanzüberlieferung der ortstypischen Bauweise.	Gebäude von Wertigkeit
Brunnenstraße 16 Abb. 60 & 61	Giebelständiges, zweigeschossiges Fachwerk-Wohnhaus des frühen 17 Jh. Fassade in der zweiten Hälfte des 20. Jh. saniert. Über hohem Sockel Erdgeschoss mit Fachwerk-Kastenerker mit schmuckvollem Schnitzwerk. Im Obergeschoss Wilde-Mann-Figuren mit genasten Gegenstreben, Andreaskreuze sowie verzierte Kopfwinkelhölzer. Am Eckständer Inschrift bez. AFI 1618. Im zweizonigen Giebel bauzeitliche Fensteröffnungen, darunter ein größeres Rundbogenfenster sowie ein gebogenes Rautengitter im Brüstungsfeld unter dem Zwillingsfenster der oberen Zone, darüber Krüppelwalm-dach mit bauzeitlichem Schornstein.	Einzeldenkmal § 4, Abs. 1.1 DSchG

Abb. 60: Brunnenstr. 14, Ansicht von Südwesten mit Blick auf das rückversetzte Wohnhaus und den giebelseitigen Anbau des 20. Jh., links außen der Kastenerker von Haus Nr. 16

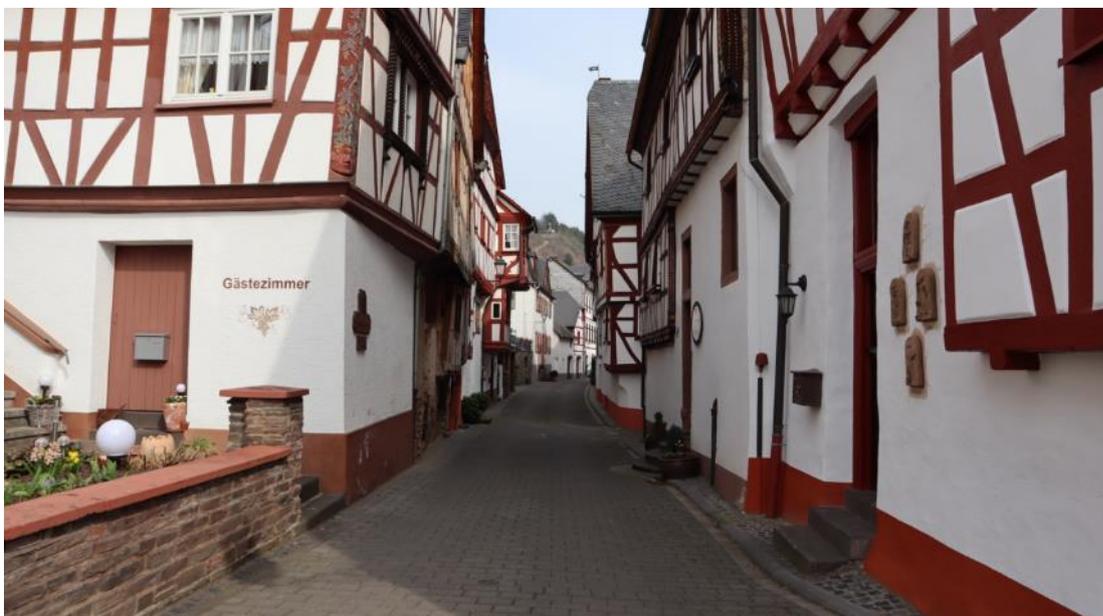
gegenüber Christophorus- straße 1 Abb. 63	Ehem. Kelterhaus. Teils trauf-, teils giebelständiger Fachwerkbau des späten 19. Jh. Verputztes Erdgeschoss mit Korbbögen, darüber Satteldach. Nördlicher, giebelständiger Bauteil mit Obergeschoss in Sichtfachwerk, darüber Krüppelwalm.	Einzeldenkmal § 4, Abs. 1.1 DSchG
Christophorus- straße 2 Abb. 63	Rathaus. Traufständiger, dreigeschossiger Fachwerkbau von 1848. Erdgeschoss mit Stichbögen über den Zugängen. In beiden Obergeschossen Sichtfachwerk, im ersten Obergeschoss mittig eine Mann-Figur, darüber Satteldach mit zwei Giebelgauben.	Einzeldenkmal § 4, Abs. 1.1 DSchG
vor Christophorus- straße 2 Abb. 63	Brunnen in Obeliskform mit zwei Becken, bez. 1790.	Einzeldenkmal § 4, Abs. 1.1 DSchG
Christophorus- straße 3 Abb. 66	Taufständiges, zweigeschossiges Wohnhaus in Massivbauweise, bez. 1899 (Scheitelstein über Eingangstür). Backsteinfassade mit horizontaler Gliederung. Erdgeschoss über niedrigem Sockel mit Sockelgesims, korbbogiger Torfahrt, im Scheitelstein bez. S, sowie mehrfach profilierten und durch Scheitelsteine betonten Fenstern, darüber ein aus Backstein gelegtes Gurtgesims. Im Obergeschoss baugleiche Fenster, über der Torfahrt in Form eines Zwillingsfensters. Mit Rundbogenfries betonte Traufzone, darüber Satteldach. Eine bauzeitliche Giebelgaube mit profiliertem Rundbogenfenster betont die Achse des Hauseingangs. Das Gebäude bildet vermutlich den Prototyp für Nr. 1 und ist Teil eines Ensembles, das Zeugnis für den örtlichen Wiederaufbau nach dem Brand von 1899 ist. Sehr gut erhaltenes Beispiel für den städtisch geprägten Backsteinbau.	Gebäude von besonderer Wertigkeit

Abb. 63: Christophorusstr. 2, Blick aus dem Verlauf der Brunnenstraße auf die Kreuzung Christophorusstraße / Auf der Teusch mit Rathaus, Brunnen & angebautem Kelterhaus

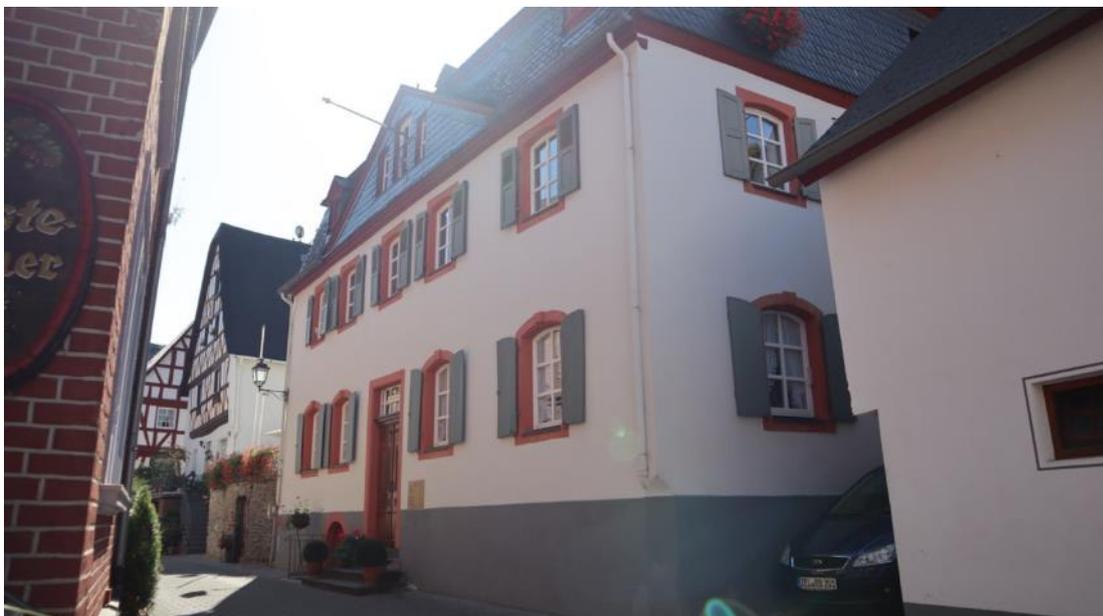
Christophorus- straße 5 <i>Abb. 67</i>	Traufständiges, zweigeschossiges Wohnhaus in Massivbauweise, vermutlich des frühen 20. Jh. Putzfassade mit einfach profilierten Fenstern in beiden Geschossen, darüber Satteldach mit zwei Walmdachgauben. Als Gebäude im Schrotgang Zeugnis für die ortstypische Bebauungsweise auf engstem Raum.	Gebäude von Wertigkeit
Christophorus- straße 6 <i>Abb. 68 & 69</i>	Sog. Haus des Schultheißen. Traufständiges, zweigeschossiges Wohnhaus in Massivbauweise, um 1780. Putzfassade mit fünf Achsen über hohem Sockel mit gefaster Ecke. Erdgeschoss mit gefastem Türgewände der Obergadentür und Türblatt im Louis-XVI-Stil. In beiden Geschossen Stichbogenfenster mit Klapppläden, im Erdgeschoss mit betonem Scheitel. Verschieferter Fachwerk-Zwerggiebel mit drei Fenster, darüber Mansarddach mit Giebelgauben.	Einzeldenkmal § 4, Abs. 1.1 DSchG
an Christophorus- straße 6 <i>Abb. 69</i>	Hochkeller aus Schieferbruchstein und Natursteingewände, im Scheitelstein bez. B. B. 1913	Gebäude von besonderer Wertigkeit

Abb. 67: Christophorusstr. 5, Ansicht von Südwesten mit Blick in den Schrotgangverlauf

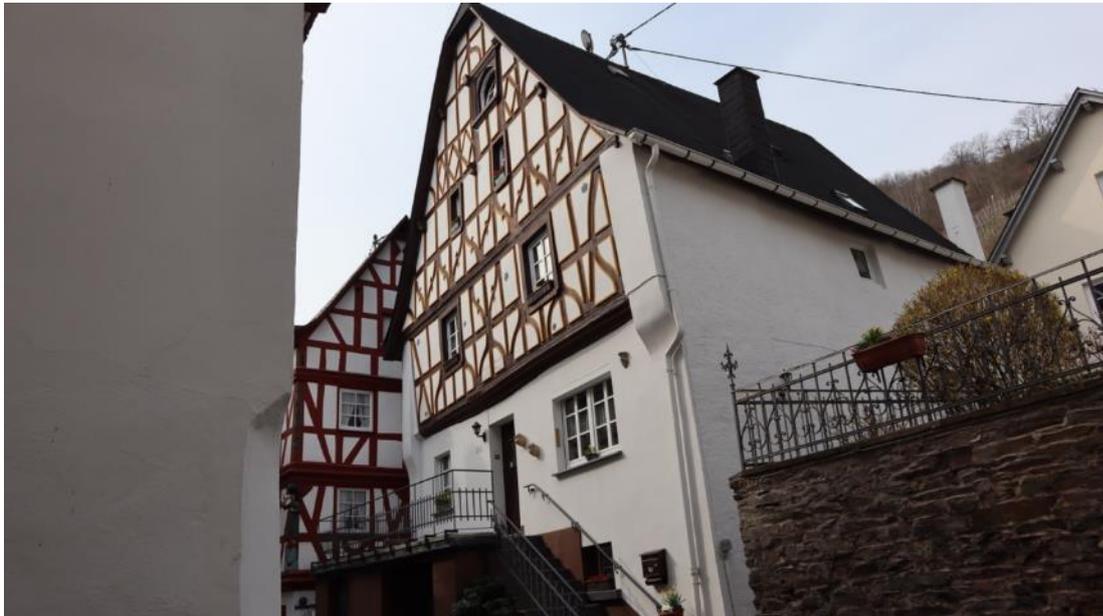
Christophorus- straße 7 <i>Abb. 70</i>	Giebelständiges, zweigeschossiges Fachwerk-Wohnhaus, bez. 1619. Fassade in der zweiten Hälfte des 20. Jh. erneuert. Hohes Erdgeschoss mit Obergadentür und hochrechteckigen Fenstern mit Klapppläden. Vorkragendes Obergeschoss auf profilierter Schwelle und mit Verstrebnungsfiguren (Wilde-Mann-Figur). Verschieferter Giebel, darüber ein breites Satteldach des 18. Jh.	Einzeldenkmal § 4, Abs. 1.1 DSchG
an Christophorus- straße 7 <i>Abb. 70</i>	Traufständiger, zweigeschossiger Fachwerkbau, wohl des 18. Jh. Südlich anschließender Erweiterungsbau von Haus Nr. 7. Gutes Beispiel und Zeugnis für die Nachverdichtung im Ortskern durch traufständige Anbauten im 18. Jh.	Gebäude von besonderer Wertigkeit

Abb. 70: Christophorusstr. 7, Ansicht von Südwesten mit Blick auf Fassade mit traufseitigem Anbau, rechts davon Haus Nr. 9
