Nachqualifizierung der Denkmalzone Ortskern Sankt Aldegund Landkreis Cochem-Zell

GENERALDIREKTION
KULTURELLES ERBE

LANDESDENKMALPFLEGE

Bearbeitet von Eva Authried M. A.

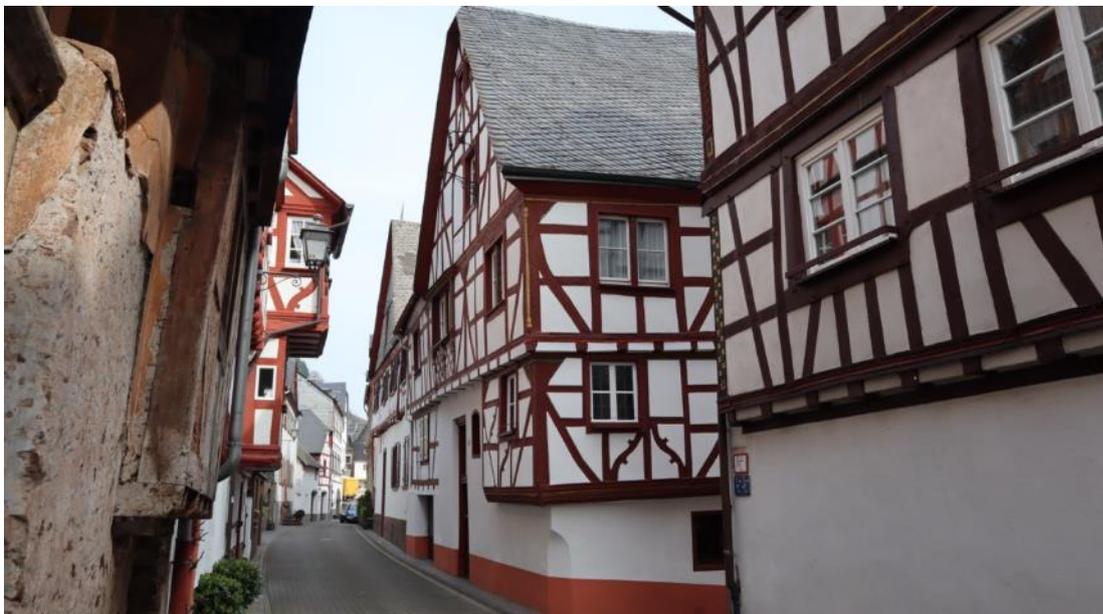
Christophorus- straße 8 Abb. 71	Giebelständiges, zweigeschossiges Fachwerk-Wohnhaus des frühen 17. Jh. Hohes Erdgeschoss, nachträglich verändert, vorkragendes Obergeschoss auf profiliertes Schwelle mit Verstrebungsfiguren (gebogene Streben, Streben mit Nasen). Zweizoniger Giebel mit Speicherluke und kleinteiligen Verstrebungsfiguren in den Brüstungsfeldern, darüber ein Krüppelwalmdach.	Einzeldenkmal § 4, Abs. 1.1 DSchG
Christophorus- straße 9 Abb. 5, 72 & 119	Giebelständiges, zweigeschossiges Fachwerk-Wohnhaus, bez. 1619 (Eckständer). Fassade in der zweiten Hälfte des 20. Jh. erneuert. Erdgeschoss über hohem Sockel und mit gefaster Ecke sowie eingehängtem Zwischengeschoss mit Fachwerk-Kastenerker und genasten Gegenstreben. Vorkragendes Obergeschoss mit Wilde-Mann-Figur, geschnitzten Eckständern, Kopfwinkelhölzern und Fensterpfosten sowie einem Fenstererker mit figürlichen und ornamentalen Schnitzarbeiten. Der zweizonige Giebel mit Speicherluke, darüber Krüppelwalmdach. Städtebaulich wichtige Ecklage.	Einzeldenkmal § 4, Abs. 1.1 DSchG

Abb. 71: Christophorusstr. 8, Ansicht von Nordosten, rechts der Hochkeller an Haus Nr. 6

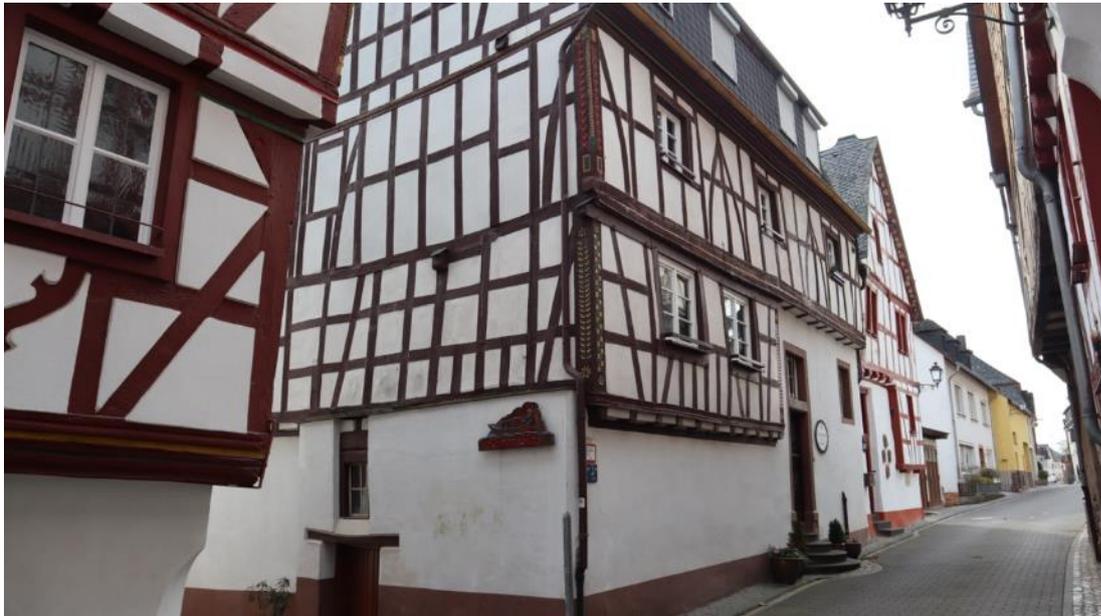
Abb. 74: Christophorusstr. 10, Ansicht von Südosten, links der giebelständige Hausteil, rechts daneben mit Kastenerker der traufseitige Anbau von 1710

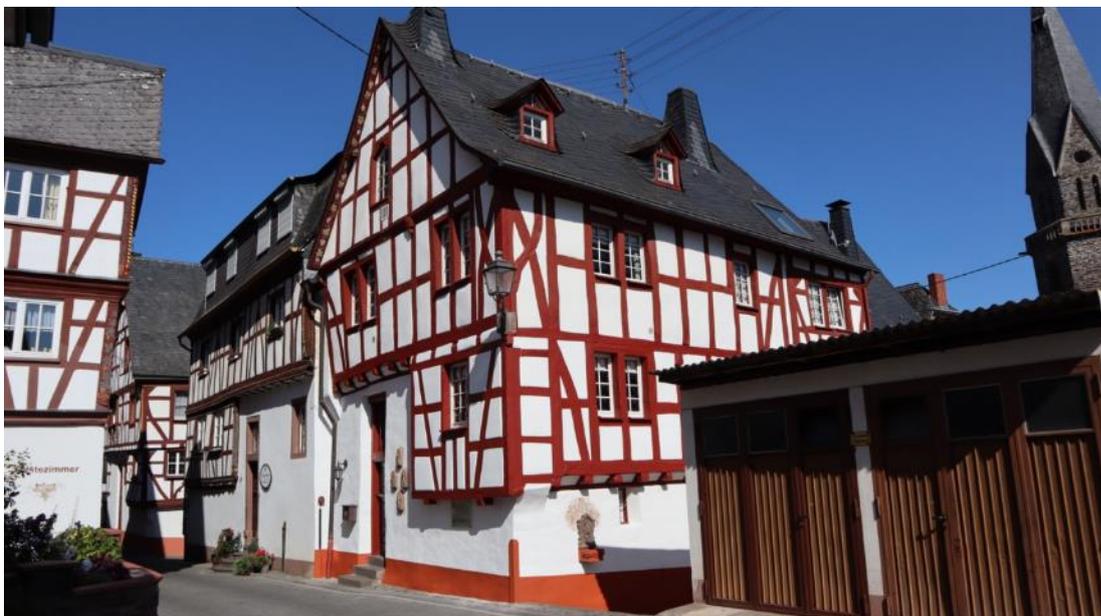
Christophorus- straße 11 Abb. 75, 76 & 121	Taufständiges, zweigeschossiges Fachwerk-Wohnhaus, wohl des frühen 17. Jh. Fassade mit Umbauten des 18. Jh. und 20. Jh. Erdgeschoss über hohem Sockel, mit Obergadentür mit barockem, quergeteiltem Türblatt und eingehängtem Fachwerk-Zwischengeschoss. Vorkragendes Obergeschoss mit verzierten Eckständern und Jochstreben, darüber Mansarddach, bez. 1752, mit nachträglicher Schleppgaube. Städtebaulich wichtige Ecklage.	Einzeldenkmal § 4, Abs. 1.1 DSchG
Christophorus- straße 12 Abb. 77	Giebelständiges, zweigeschossiges Fachwerk-Wohnhaus, im Kern wohl des frühen 17. Jh. Fassade mit Umbauten des 18. und 19. Jh., Sicherungsmaßnahmen von 1999–2003. Erdgeschoss über hohem Sockel, mit Obergadentür und eingehängtem Fachwerk-Zwischengeschoss. Vorkragendes Obergeschoss sowie zweizoniger Giebel in Ständerbauweise mit teils gebogenen Streben, darüber ein Satteldach.	Einzeldenkmal § 4, Abs. 1.1 DSchG

Abb. 75: Christophorusstr. 11, Ansicht von Nordwesten, links der Zugang zur Römerstraße

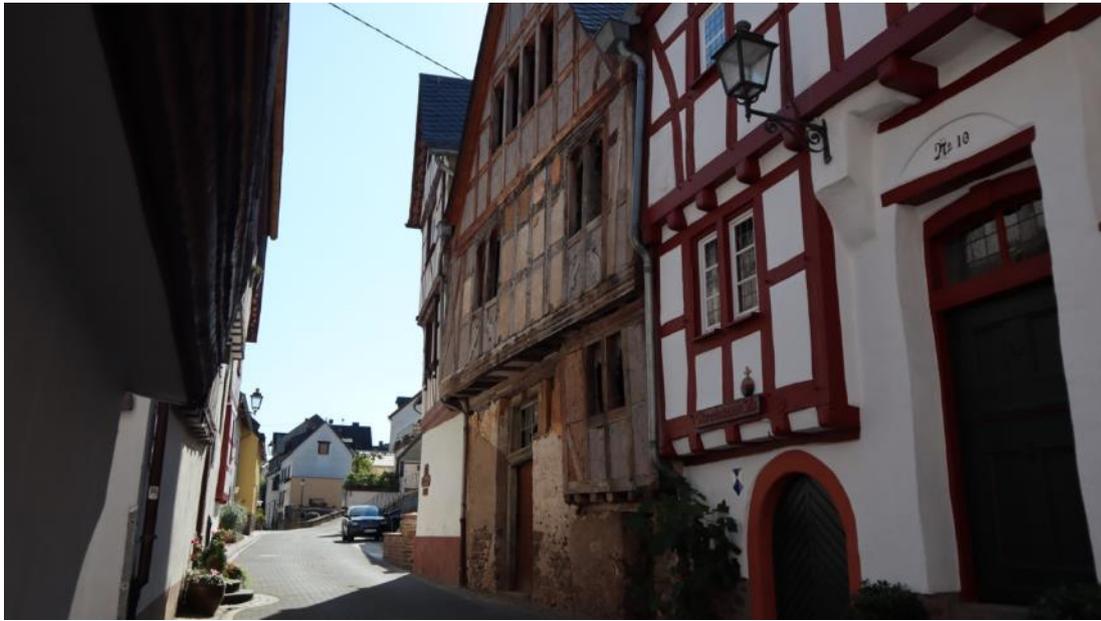
Christophorus- straße 13 Abb. 76 & 123	Giebelständiges, zweigeschossiges Fachwerk-Wohnhaus, bez. 1606. Fassade im 20. Jh. erneuert. Erdgeschoss über hohem Sockel mit eingehängtem Fachwerk-Zwischengeschoss sowie mit Obergadentür mit barockem, quergeteiltem Türblatt. Leicht vorkragendes Obergeschoss mit gebogenen und gekreuzten Streben. Darüber Giebel mit Speicherluke, Abschluss mit Satteldach und nachträglichen Giebelgauben. Städtebaulich wichtige Ecklage.	Einzeldenkmal § 4, Abs. 1.1 DSchG
Christophorus- straße 14 Abb. 6, 78 & 122	Mehrfirstanlage mit straßenseitig giebelständigem, dreigeschossigem Fachwerk-Wohnhaus, im Kern des frühen 17. Jh. Über hohem Erdgeschoss zwei vorkragende Obergeschosse mit verzierten Eckständern, Giebel mit Speicherluke, darüber Satteldach. Taufständiger, zur Straße rückversetzter Gebäudeteil mit Umbauten des 18. Jh. Hohe Erdgeschosszone mit Türblatt aus der zweiten Hälfte des 18. Jh., Fachwerk-Obergeschoss, darüber ein Mansarddach. Südlicher Anbau wohl des 19. Jh.	Einzeldenkmal § 4, Abs. 1.1 DSchG

Abb. 76: Christophorusstr. 13, Ansicht von Südwesten mit Blick auf die Häuser 13 (mittig), 11 (links daneben) und 14 (links außen)

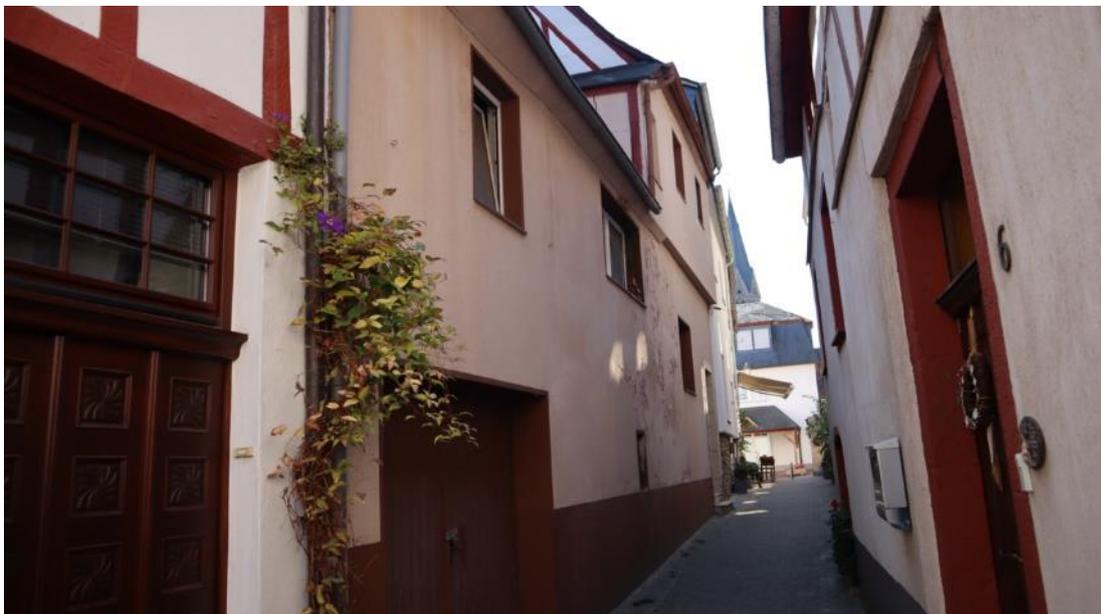
Kapellenstraße 3 Abb. 83 & 85	Giebelständiges, zweigeschossiges Fachwerk-Wohnhaus, um 1500. Fassade im 20. Jh. erneuert. Über hohem, steinsichtigen Sockel Erd- und Obergeschoss in Fachwerk mit gebogenen Streben, am Eckständer bez. 1697, darüber Satteldach mit Schleppgaube.	Einzeldenkmal § 4, Abs. 1.1 DSchG
Kapellenstraße 4 Abb. 86	Taufständiges, zweigeschossiges Fachwerk-Wohnhaus, im Kern möglicherweise des 17. Jh. Putzfassade, im 20. Jh. modernisiert. Über hohem Erdgeschoss vorkragendes Obergeschoss. Am nördlichen Giebel Sichtfachwerk, darüber Satteldach mit nachträglicher Schleppgaube. Das Wohnhaus weist einen historischen Kern auf.	Gebäude von Wertigkeit
Kapellenstraße 6 Abb. 87 & 88	Giebelständiges, traufständiges Fachwerk-Wohnhaus, im Kern wohl aus der ersten Hälfte des 16. Jh. Fassade (teils verputzt) nachträglich umgebaut und modernisiert. Erdgeschoss über Kellersockel, im Seitengang Eingang mit Obergadentür, bez. 1827, und klassizistischem zweiflügligem Türblatt. Westliche Fachwerkbrücke nachträglich unterbaut. Giebel nachträglich verkleidet, darüber ein nachträglich verbreitertes Satteldach mit einer Dreiecksgaube des späten 20. Jh. auf der östlichen Traufseite.	Einzeldenkmal § 4, Abs. 1.1 DSchG

Abb. 85: Kapellenstr. 2 & 3, Ansicht von Nordwesten, rechts Blick in den Straßenabzweig, links im Vordergrund die Hausecke mit Madonnenfigur von Zehnhausstr. 2

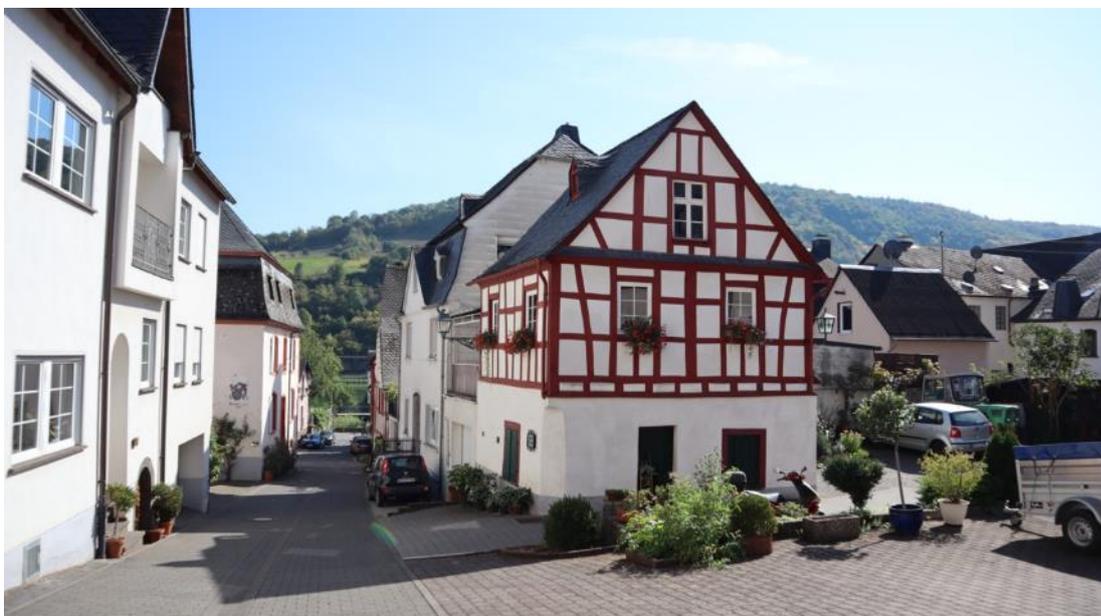
Abb. 91: Kapellenstr. 9, Ansicht von Nordosten, am Ende der Straße Haus Auf der Teusch Nr. 3

Kapellenstraße 9 Abb. 91 & 92	Traufständiges, zweigeschossiges Fachwerk-Wohnhaus des späten 18. / frühen 19. Jh. Putzfassade im 20. Jh. modernisiert. Erdgeschoss über hohem Sockel mit Eingang in Stichbogenform. In beiden Geschossen Fenster nachträglich verändert. Verputzter Fachwerk-Zwerggiebel, darüber abgewalmtes Mansarddach mit bauzeitlichen Schleppl- und Giebelgauben. Großvolumiger, den Charakter des Zehnhausviertels mitprägender Putzbau mit kleinteiliger Dachlandschaft.	Gebäude von Wertigkeit
neben Kapellenstraße 9 Abb. 92	Vermutlich ehem. Kelterhaus. Traufständiges, zweigeschossiges Fachwerkhaus des 19. Jh. Hohes Erdgeschoss mit gefaster Ecke, darüber Obergeschoss in Sichtfachwerk mit Jochstreben. Darüber Satteldach mit bauzeitlicher Giebelgaube. Städtebaulich wichtige Ecklage neben Freifläche und visueller Anker für die Fassadenabwicklung.	Gebäude von besonderer Wertigkeit
hinter Kapellenstraße 10 Abb. 93	Ehem. Kelter- oder Dreschhaus. Von der Straße nicht einsehbarer, eingeschossiger Putzbau, wohl aus der Mitte des 18. Jh. mit späteren Umbauten. Am Kellerportal bez. 1824. Abschluss mit Satteldach.	Einzeldenkmal § 4, Abs. 1.1 DSchG

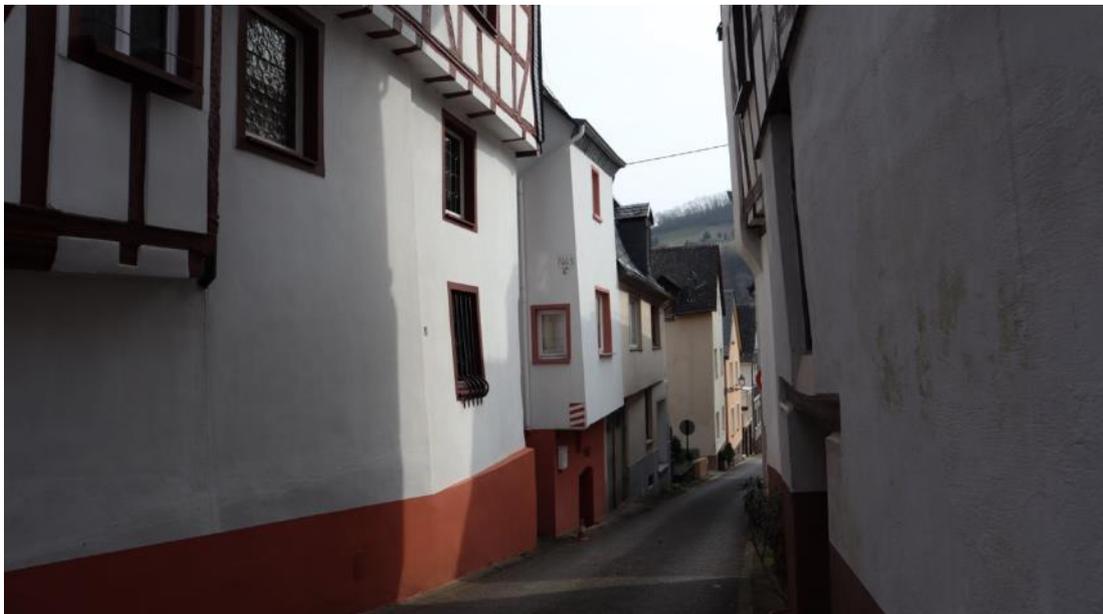
Abb. 101: Römerstr. 7 & 8, Ansicht von Südosten mit Blick auf das sog. Christophorus-haus am Kopfende

Römerstraße 7 Abb. 101	Traufständiges, zweigeschossiges Fachwerk-Wohnhaus, möglicherweise des 17. Jh. Putzfassade nachträglich modernisiert und überformt. Über Erdgeschoss zur westlichen Seite hin leicht vorkragendes Obergeschoss, darüber verschiefertes Mansarddach des frühen 19. Jh. mit Giebelgaube. Das Gebäude weist einen historischen Kern auf und ist Teil der Fassadenabwicklung.	Gebäude von Wertigkeit
Römerstraße 8 Abb. 101 & 102	Traufständiges, zweigeschossiges Fachwerk-Wohnhaus, bez. 1663. Fassade im 20. Jh. umgebaut und modernisiert. Über hohem Sockel stark vorkragendes Obergeschoss, darüber Satteldach.	Einzeldenkmal § 4, Abs. 1.1 DSchG
Römerstraße 9 Abb. 95, 96, 103 & 104	Villa im moselländischen Heimatstil, bez. 1908. Bruchsteinhaus mit Erkertürmchen. In allen Geschossen mehrfach profilierte Fenster, Fachwerkgiebel mit Oculus-Fenster in verschiefelter Zone, darüber ein Mansarddach mit Schleppegaupe. Westlich angebaute, ehem. Dreschteme, nachträglich verändert.	Einzeldenkmal § 4, Abs. 1.1 DSchG

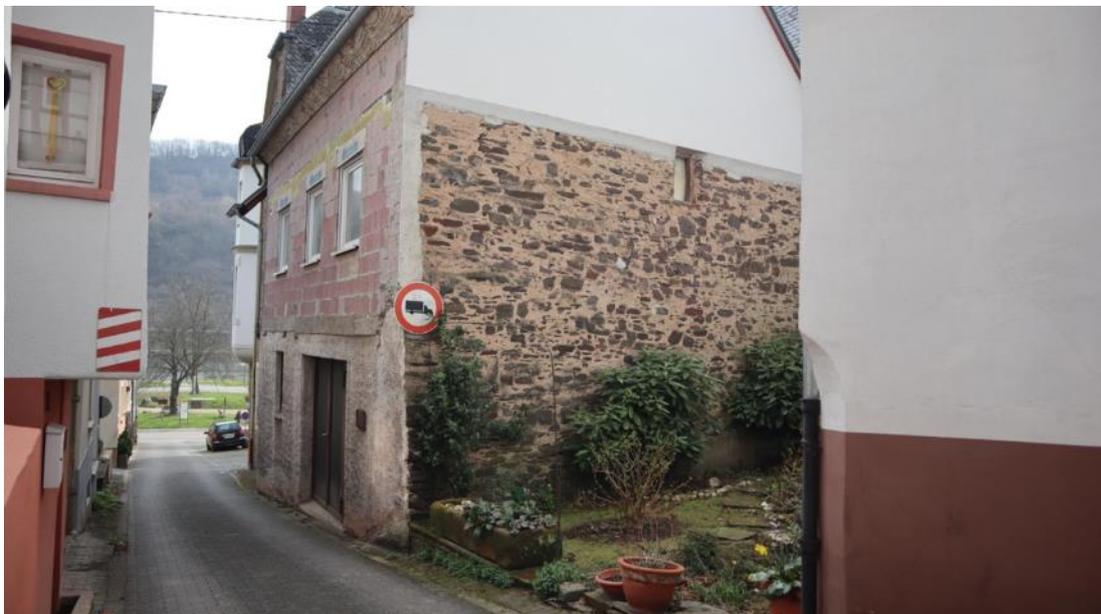
Abb. 103: Römerstr. 9, Ansicht von Osten mit Blick in den Straßenverlauf

an Römerstraße 9 Abb. 95, 96, 103	Hochterrasse aus Schieferbruchstein mit Balustrade, wohl des 20. Jh. Südlich an Wohnhaus Nr. 9 angebaut. Sich an den ortstypischen Hochkellern aus Bruchstein orientierende Form, die sich in Orts- und Straßenbild einfügt.	Element von Wertigkeit
Römerstraße 10 Abb. 96	Traufständiges, zweigeschossiges Fachwerk-Wohnhaus des 16. Jh. Fassade im 20. Jh. erneuert. Über hohem Erdgeschoss Obergeschoss sowie zweizoniger Giebel in Ständerbauweise mit gebogenen Streben und Firstständer, darüber ein Satteldach.	Einzeldenkmal § 4, Abs. 1.1 DSchG

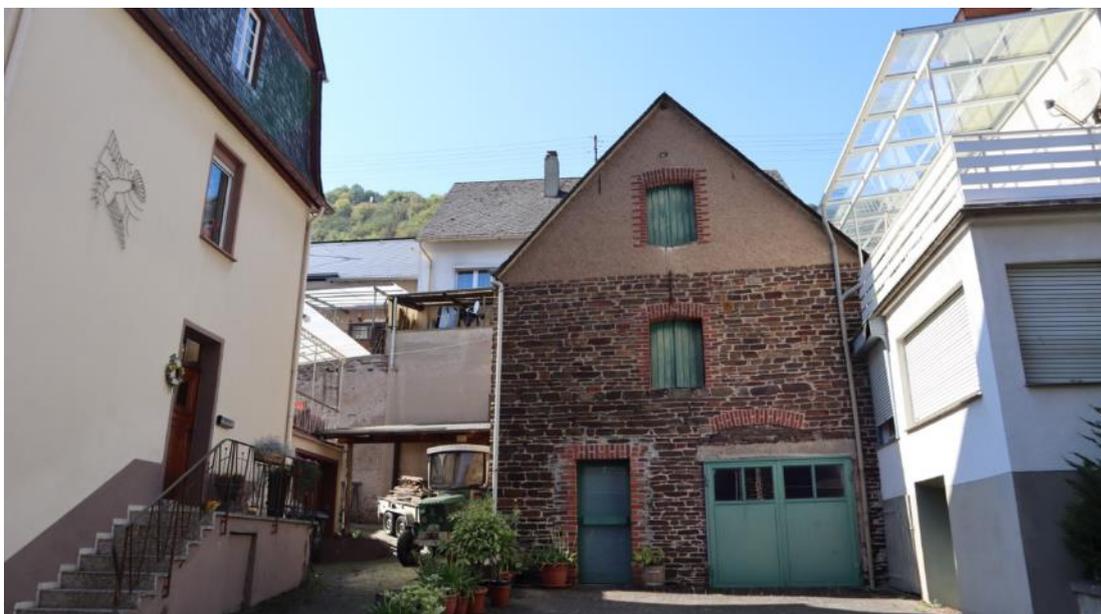
Abb. 105: Römerstr. 11, Ansicht von Nordosten, links Haus Nr. 13, rechts die Hochterrasse von Nr. 9

Römerstraße 11 Abb. 105 & 106	Zweigeschossiges Wohnhaus in Massivbauweise mit quadratischer Kubatur, 19. Jh. Klassizistische Fassade, im 20. Jh. modernisiert. In beiden Geschossen hochrechteckige Fenster mit Klappläden, im Obergeschoss mit Sohlbankgesims, darüber ein Walmdach mit Dreiecks- und Walmgaube. Südlich altanartiger Anbau des 20. Jh. sowie anschließendes Nebengebäude aus Bruchstein. Voluminöser, den Kirchenvorplatz rahmender Putzbau im klassizistischen Stil.	Gebäude von besonderer Wertigkeit
Römerstraße 13 Abb. 107	Traufständiges, zweigeschossiges Wohnhaus in Massivbauweise des 19. Jh. Über hohem Sockel steil aufragende Putzfassade, im 20. Jh. modernisiert. Hochrechteckige Lochfenster in beiden Geschossen, darüber ein Mansarddach mit zweizonigem, verschiefertem Giebel mit zwei hochrechteckigen Fenstern und einem Ochsenauge. Südlich ein zweizoniger, abgewalmter Zwerchgiebel mit Schieferverkleidung und Durchfensterung. Repräsentatives Bürgerhaus des ausgehenden 19. Jh.	Gebäude von besonderer Wertigkeit

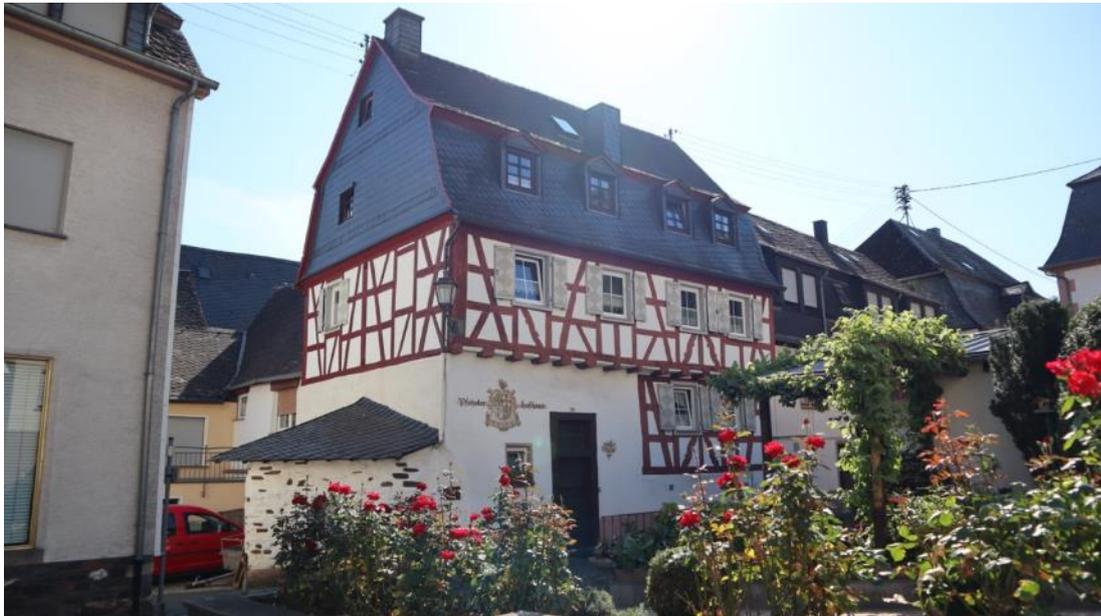
Abb. 116: Zehnhausstr. 6, Ansicht von Nordosten mit Blick auf die Ecksituation

Zehnhaus- straße 6 Abb. 116–118	Ehem. Pfalzeler Hofhaus. Traufständiges, zweigeschossiges Fachwerk-Wohnhaus, bez. 1774. Fassade im 20. Jh. erneuert. Erdgeschoss mit gefaster Ecke, eingehängtem Fachwerk-Zwischengeschoss sowie Obergadentür mit barockem quergeteiltem Türblatt und. Vorkragendes Obergeschoss mit gebogenen und genasten Streben. In beiden Geschossen nachträgliche Fenster mit Klappläden. Abschluss mit Mansarddach mit Giebelgauben und zweizonigem, verschiefertem Giebel.	Einzeldenkmal § 4, Abs. 1.1 DSchG

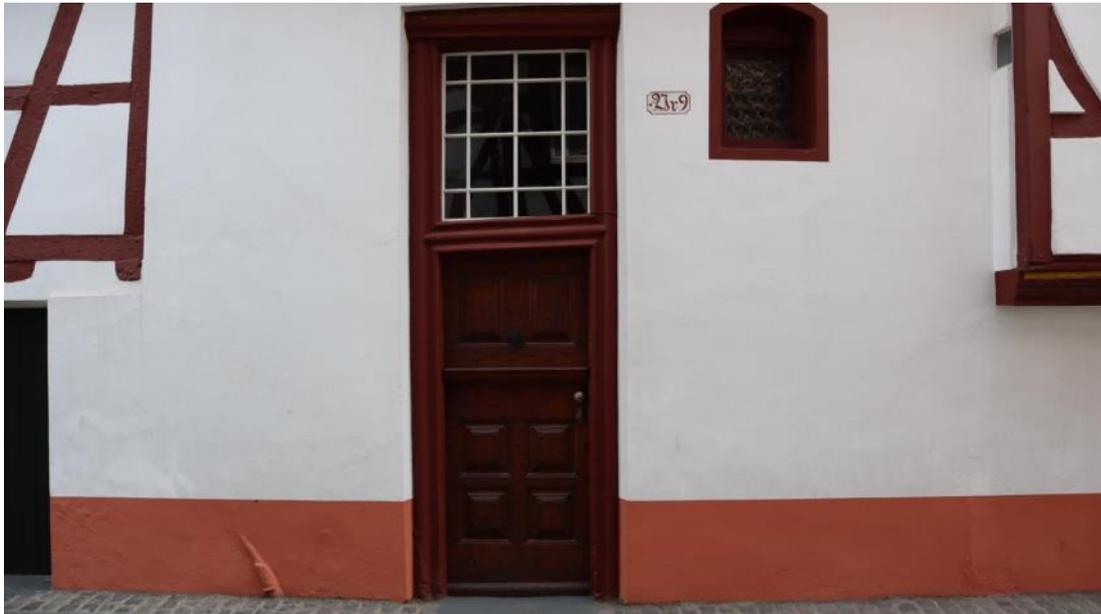
Abb. 118: Zehnthausstr. 6, Detailansicht Obergadentür mit barockem, quergeteiltem Türblatt

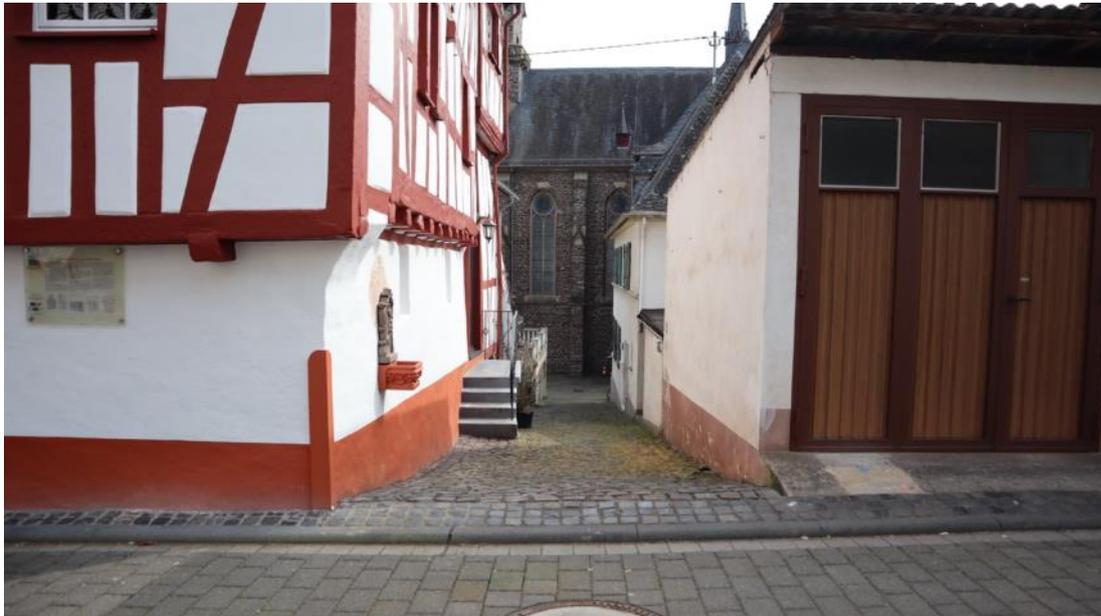
Abb. 126: Schrotgang Römerstraße / Am Moselstausee, Ansicht von Osten, Ortsstruktur
Kopfsteinpflasterung, rechts der Hochkeller neben Am Moselstausee 14

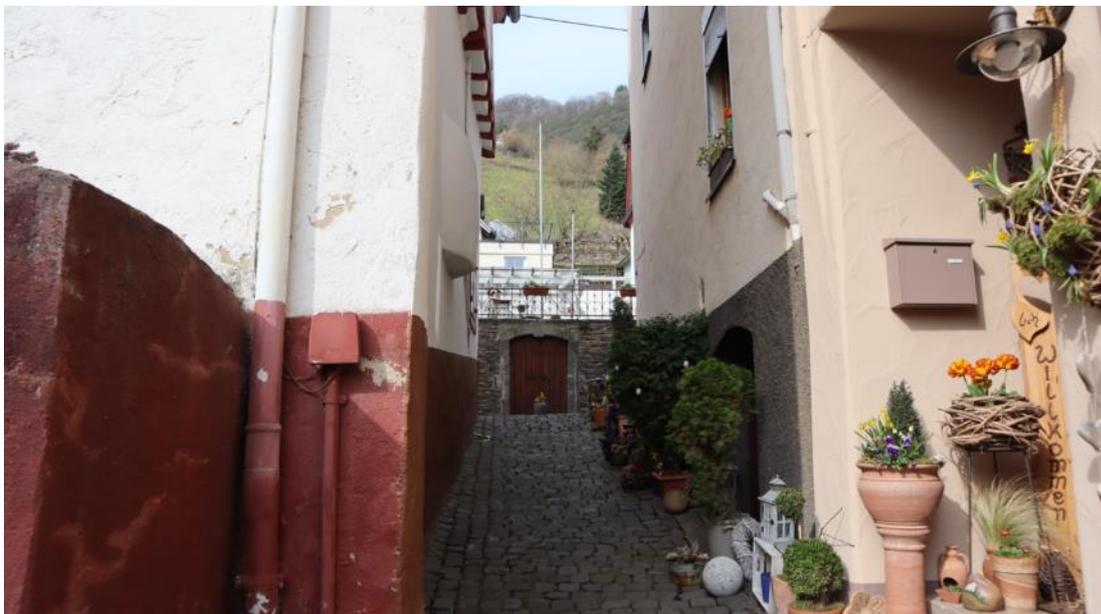
Abb. 127: Römerstraße, Ansicht von Westen mit Blick in den Straßenabzweig, Ortsstruktur
Kopfsteinpflasterung

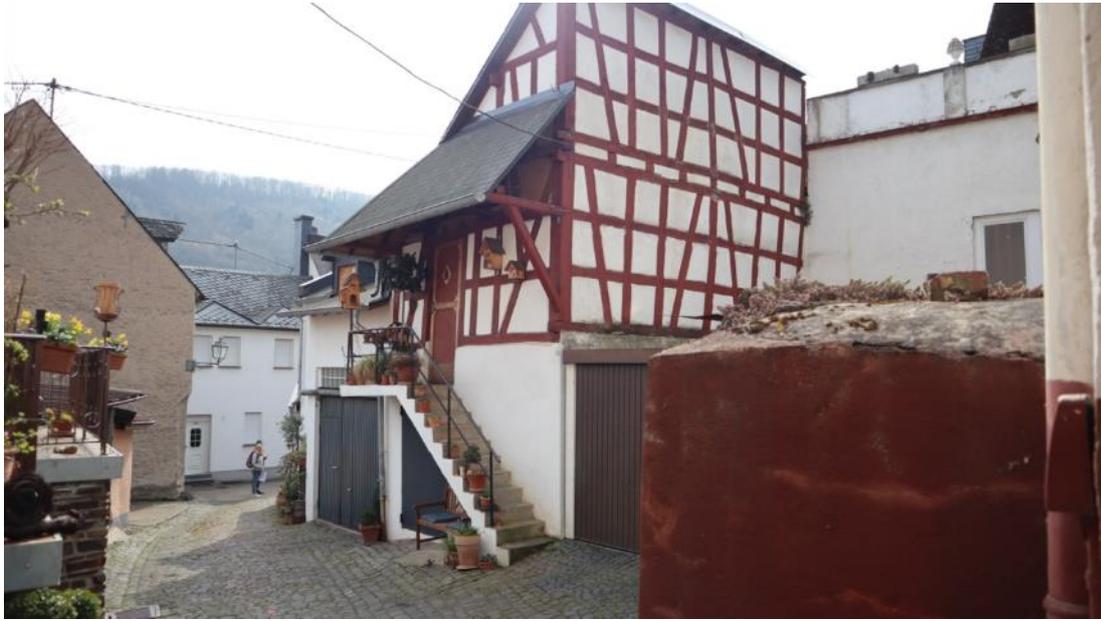
Abb. 128: Schrotgang Christophorusstraße / Römerstraße, Ansicht von Osten, Ortsstruktur
Kopfsteinpflasterung

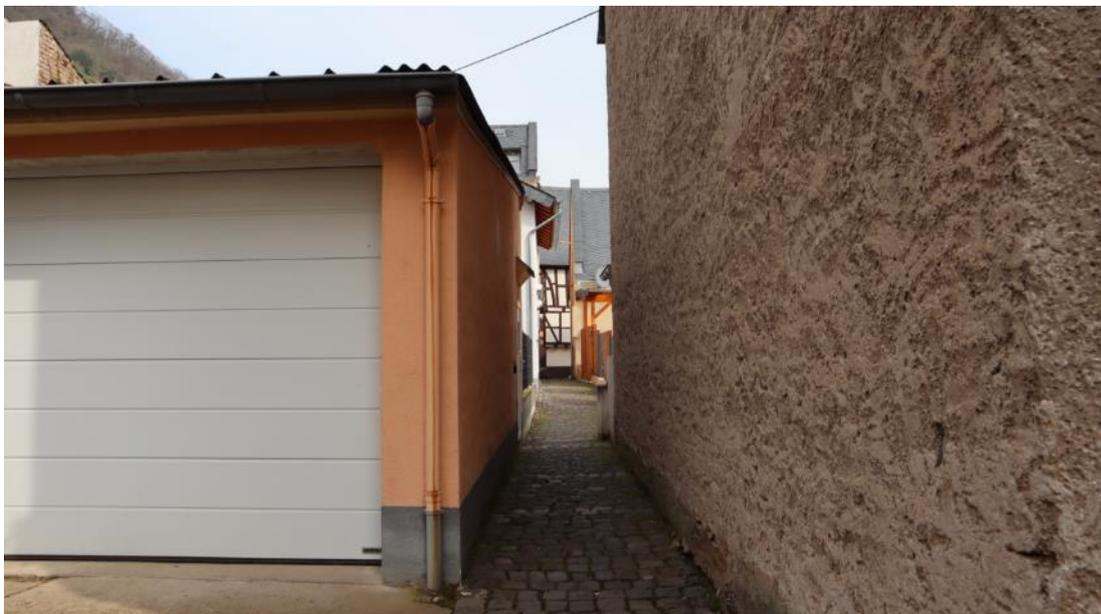
Abb. 129: Schrotgang Christophorusstraße / Römerstraße, Ansicht von Nordosten, Ortsstruktur Kopfsteinpflasterung

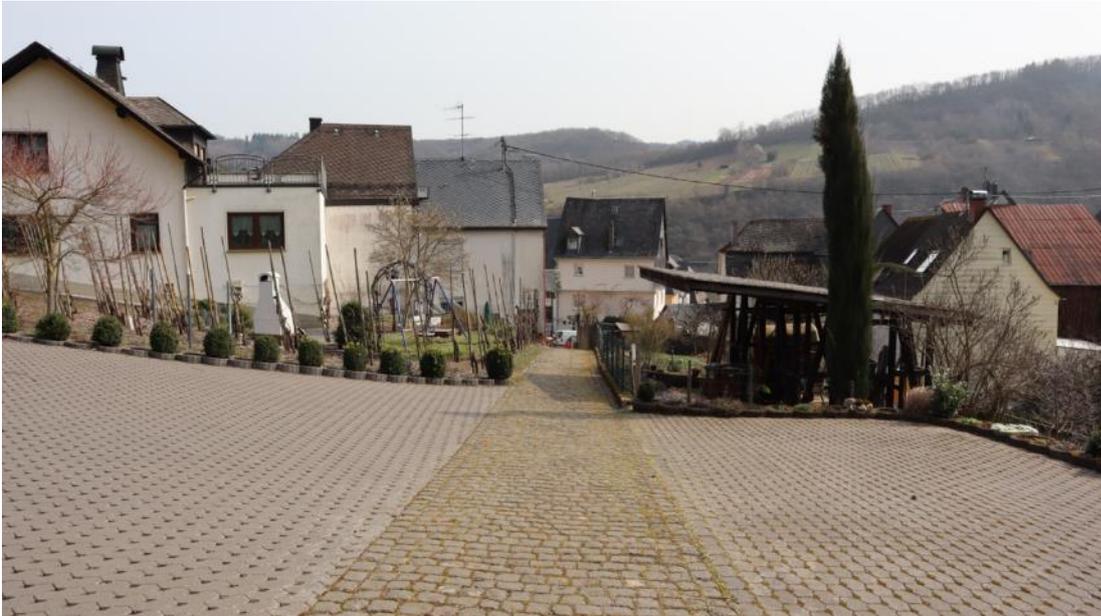
Abb. 130: Schrotgang Römerstraße / Brunnenstraße, Ansicht von Süden, Ortsstruktur Kopfsteinpflasterung

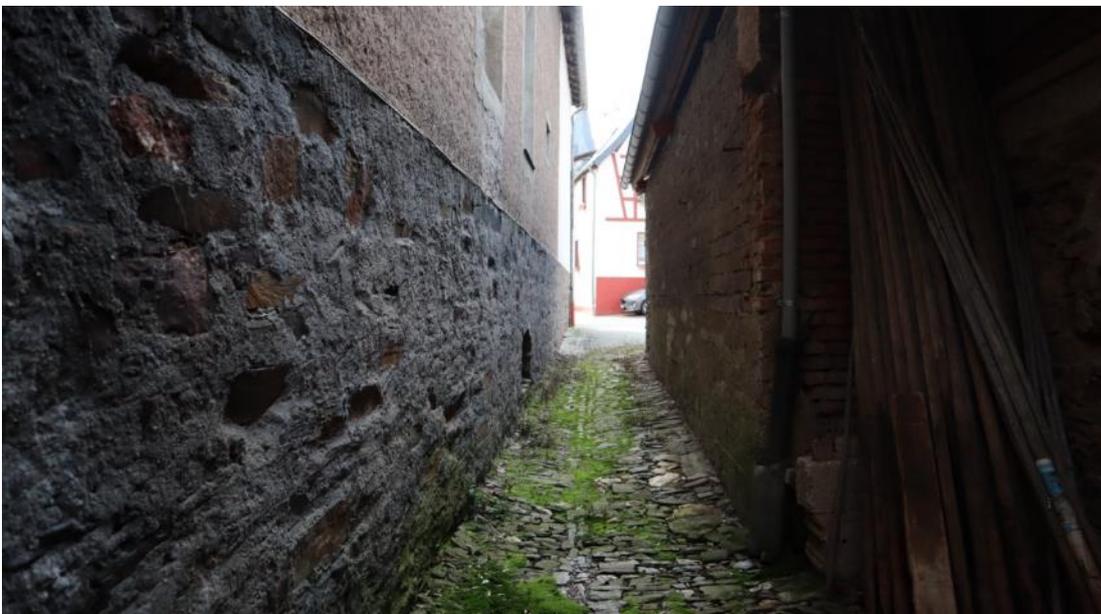
Abb. 131: Wegung mit Ortsstruktur Kopfsteinpflaster, Ansicht von Westen mit Blick auf das Haus Auf der Teusch 9

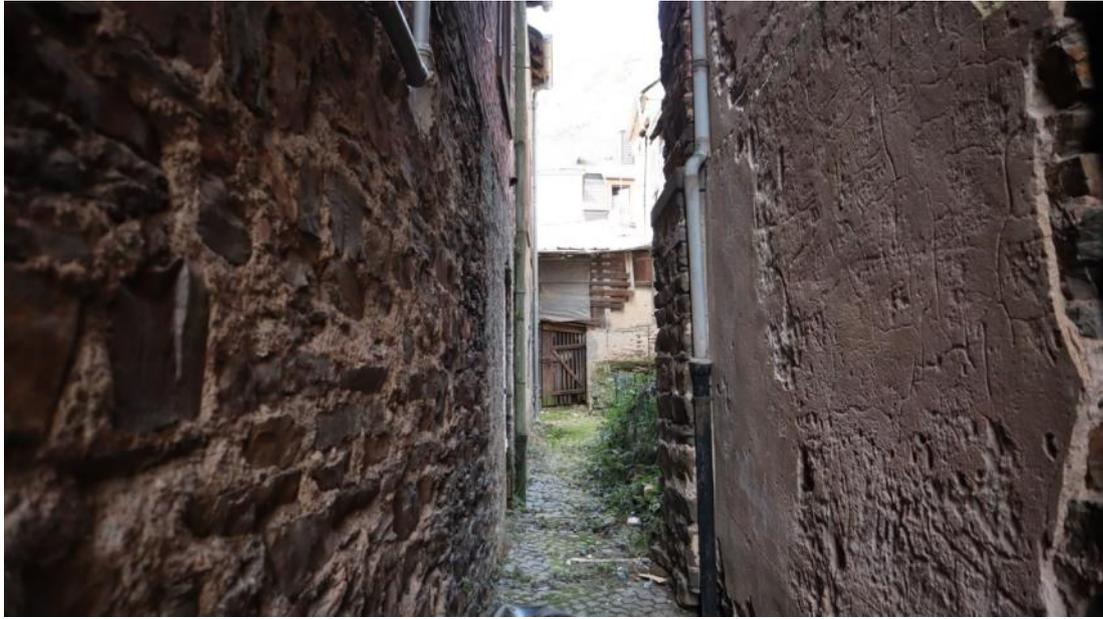
Abb. 132: Schrotgang Kapellenstraße / Am Moselstausee, Ansicht von Norden, Ortsstruktur Kopfsteinpflasterung

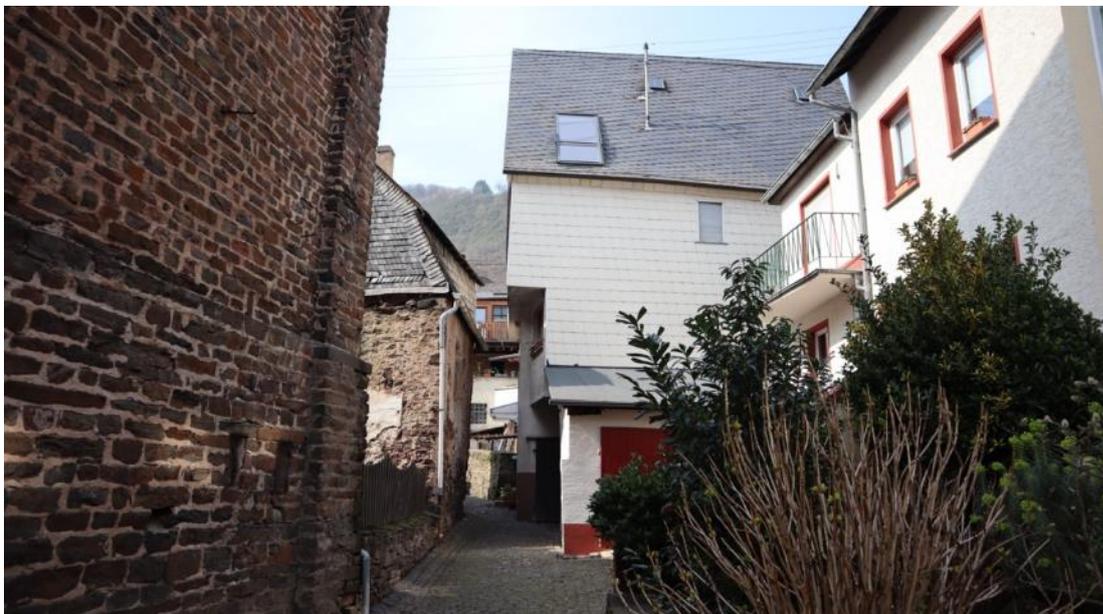
Abb. 133: Schrotgang Kapellenstraße / Am Moselstausee, Ansicht von Osten, Ortsstruktur Kopfsteinpflasterung

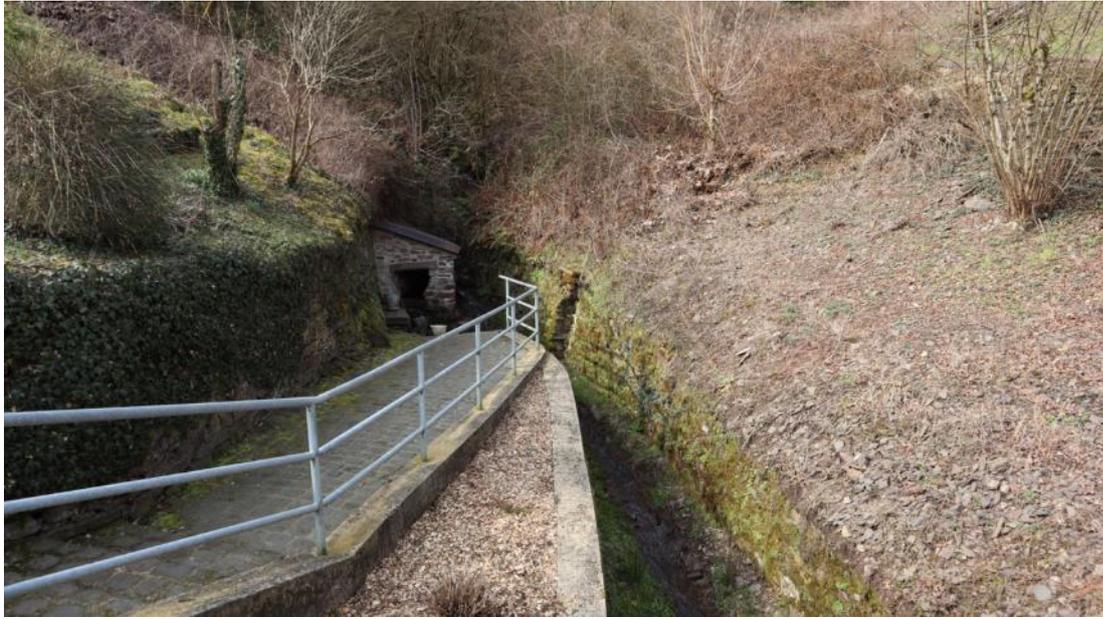
Abb. 134: Schrotgang Am Moselstausee / Zehnhausstraße, Ansicht von Osten, Ortsstruktur Kopfsteinpflasterung

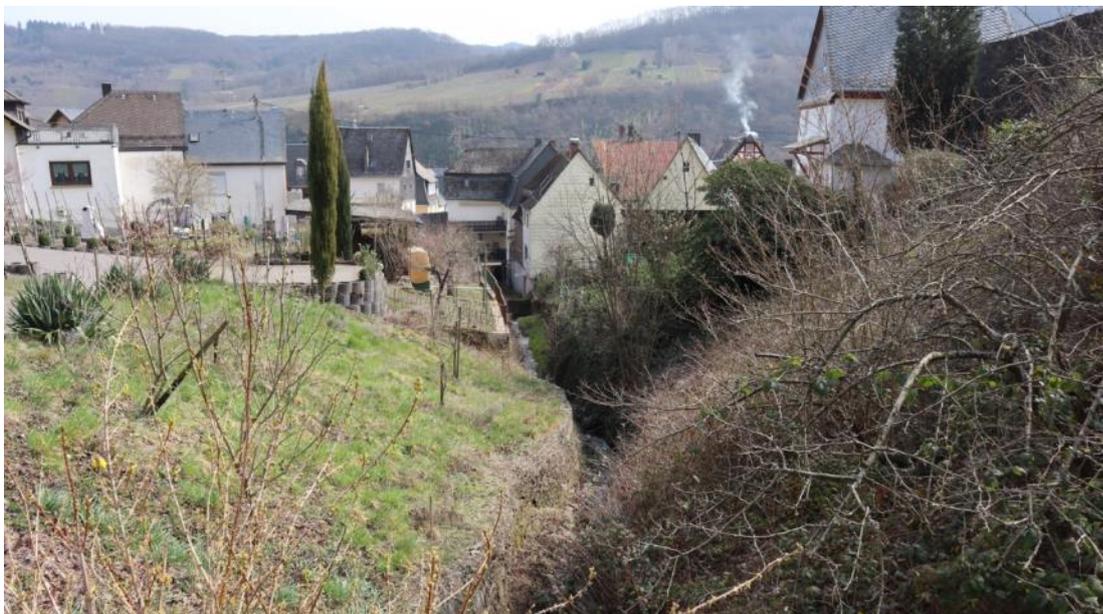
Abb. 135: Quellenhaus sowie Einfassung des Dorfbachs in Bruchstein, Ansicht von Süden, Ortsstruktur historische Wegung

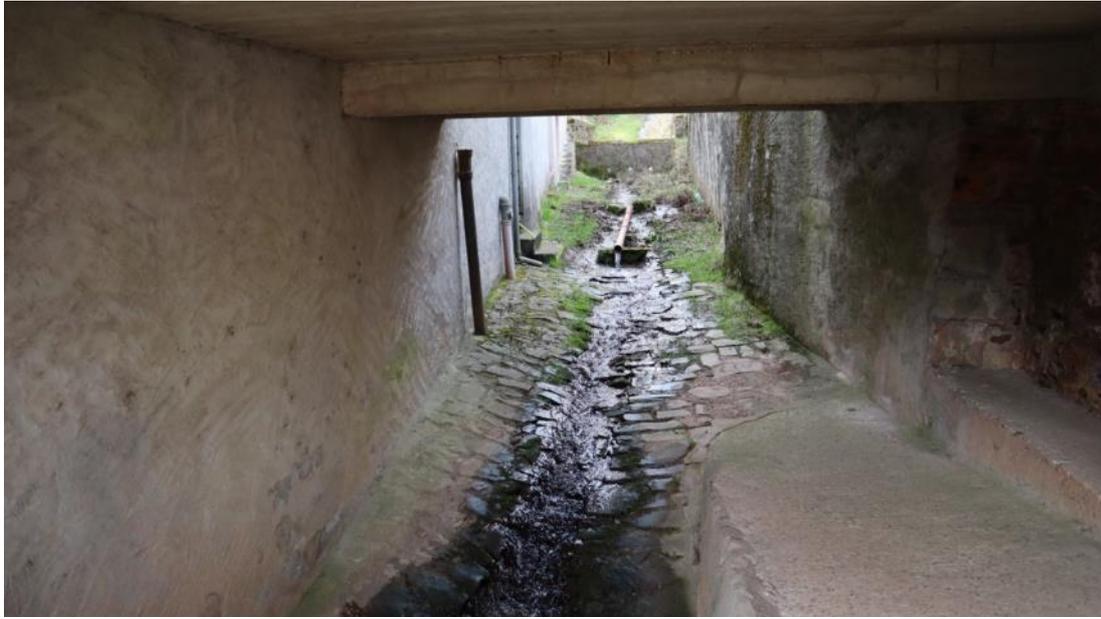
Abb. 136: Einfassung des Dorfbachs in Bruchstein, Ansicht von Westen, Ortsstruktur historische Wegung

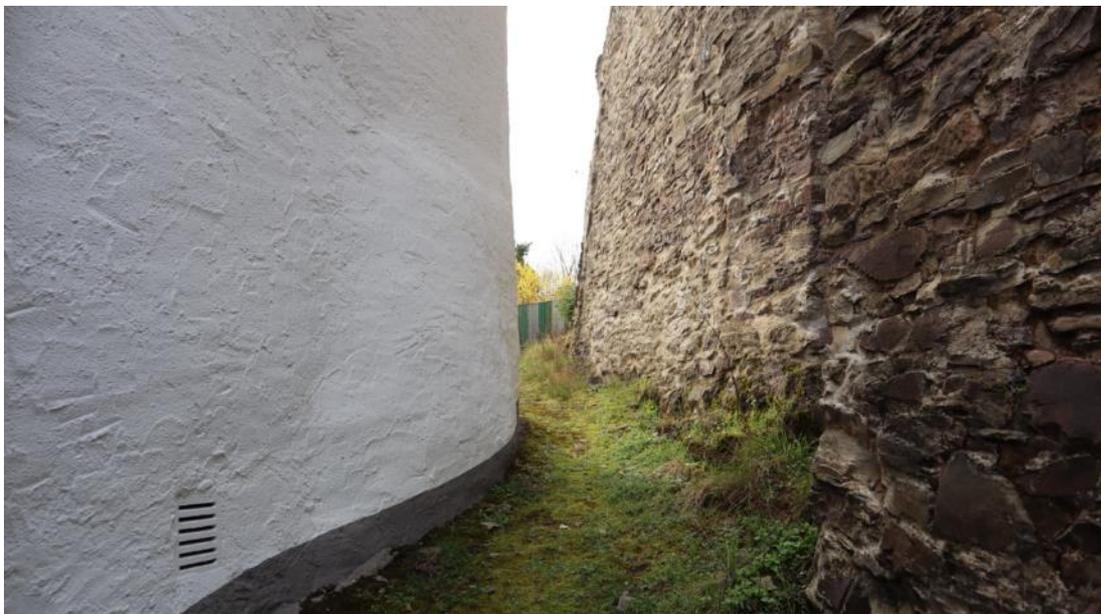
Abb. 137: Kanal des Dorfbachs in Naturstein unter Haus Auf der Teusch 3, Ansicht von Osten, Ortsstruktur historische Wegung

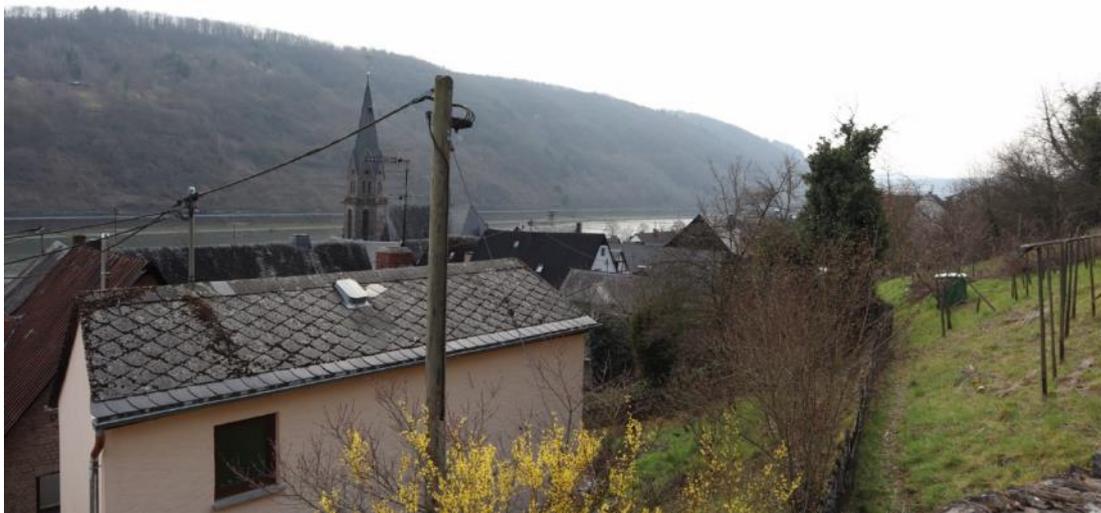
Abb. 138: Ortsrandbebauung, Wegeinmündung unterhalb der Umfassungsmauer der alten kath. Pfarrkirche, Ansicht von Norden, links Sockelzone Haus Alte Kirchgasse 6, Ortsstruktur historische Wegung
