## Die reich verzierte Sakristeitür aus St. Johannes in Neustadt-Mußbach - ein selten gewordenes Kleinod und Zeugnis der Frühgotik

### Die Sakristeitür von St. Johannes:

### **Erste Untersuchungsergebnisse:**

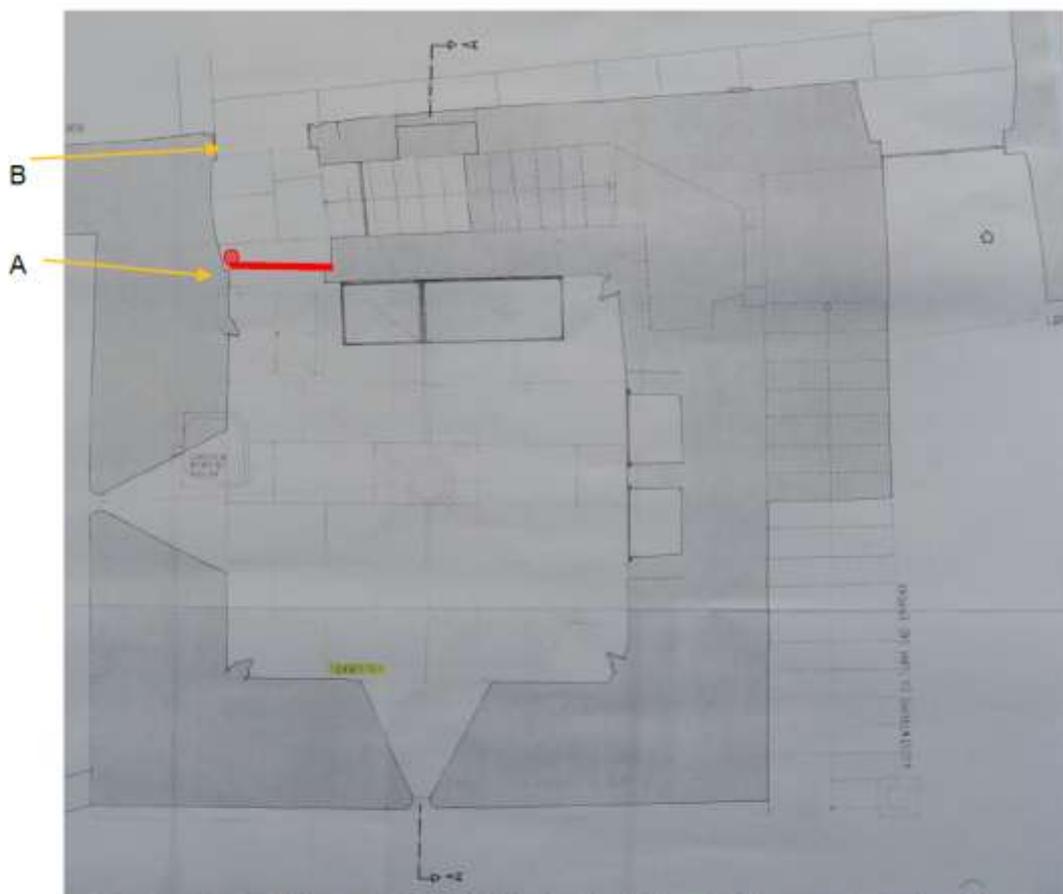
Plan der Sakristei, Neustadt /W.-Ot. Mußbach, Pfarrkirche St. Johannes Bapt. Grundriss der Sakristei, M 1:25, Bl 1/3, Umzeichnung 1993, B. Klotz, L. f. D.

Die Tür wurde im Frühjahr 2016 bereits in ausgebautem Zustand im Chorraum angetroffen. Im Durchgang vom Chor in die im Turm angrenzende Sakristei befinden sich zwei Türöffnungen. Eine spitzbogige Türöffnung ( B ) und darauf folgend, bereits im Turm befindlich, direkt vor der Sakristei eine weitere korbbogenartige Türöffnung ( A ), bei der es sich auf Grund der Größenmaße der Tür offensichtlich um den ursprünglichen Standort der Tür handeln muss.

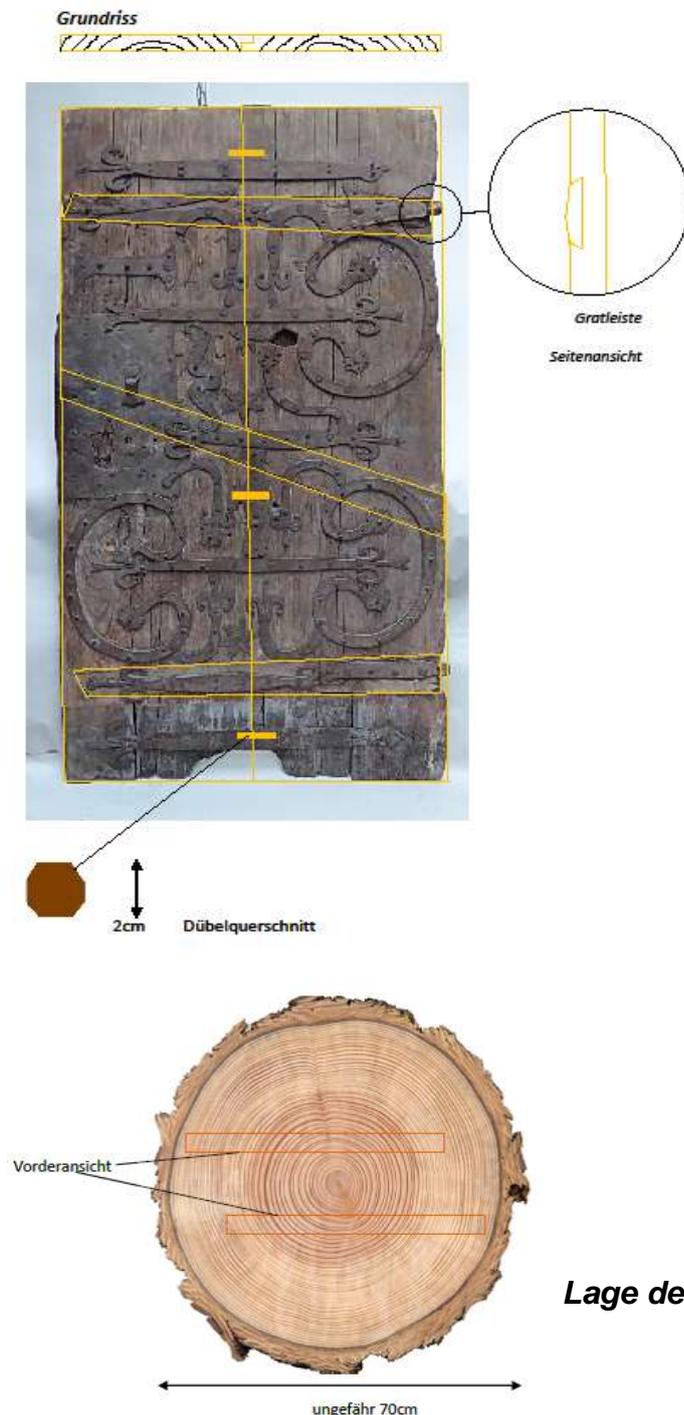
Die der Kirche zugewandte rechtsanschlagende Türseite ist mit aufwendigem handgeschmiedetem Eisenbeschlagwerk reich verziert. Hierbei handelt es sich um C-förmige Beschläge, die an den Enden in 6-blättrige Blüten auslaufen. An den jeweiligen Enden der C-Beschläge befinden sich angesetzte, gebogene Bänder, die in Lilienblätter auslaufen. Hinzu kommen weitere vertikal verlaufende Langbänder in unterschiedlichen Längen, ebenfalls mit Lilienblütenornamenten an den Enden, sowie Sternapplikationen, allesamt schmiedeeisern. Die Anordnung der Beschläge verläuft weitestgehend nach symmetrischen Gesichtspunkten. Insgesamt weist die Tür eine Höhe von 214,8 cm und eine Breite von 106,7cm sowie einer Türblattstärke von 4,0-4.6 cm auf.

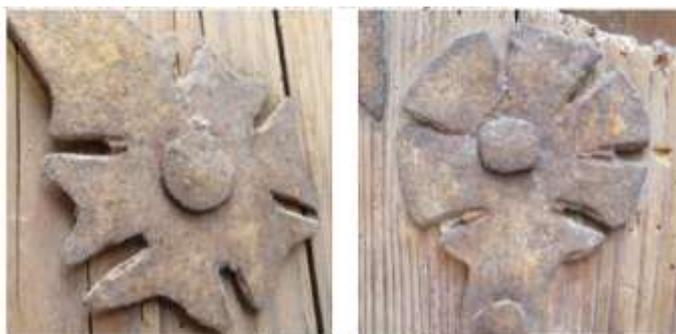
Die Formen der diversen Blütenenden wurden durch Ausmeißeln geschaffen.

Verschiedene Blütenformen – Details  
Die Kontur wurde ausgemeißelt, die Werkzeugspuren sind an den Kanten sichtbar

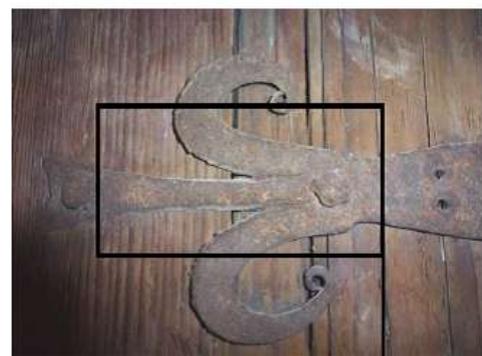
Die dreiblättrige Lillienform wurde durch Spalten des Eisenbandes erreicht. Die beiden äußeren Streben wurden gebogen und zu Lilienblättern ausgeschmiedet.

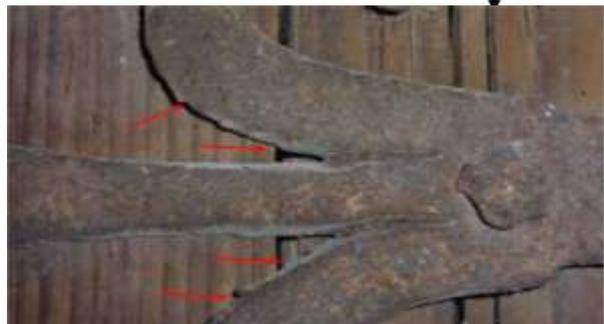
## **Detail - Lilienblatt**

**Mit Spuren vom Spalten mit einem Meißel**

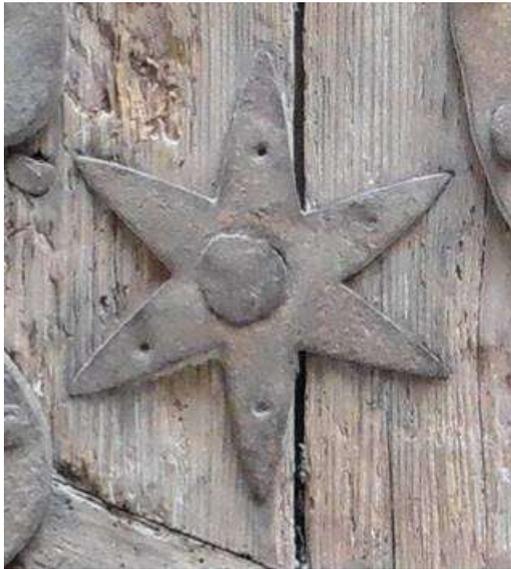
Die Zierlöcher wurden mit einem Vierkant-Locheisen eingeschlagen. Darauf deutet das von der Schauseite her eingesunkene Loch hin. Der durch die Lochung entstandene Grat wurde auf der Rückseite flach umgeschlagen.

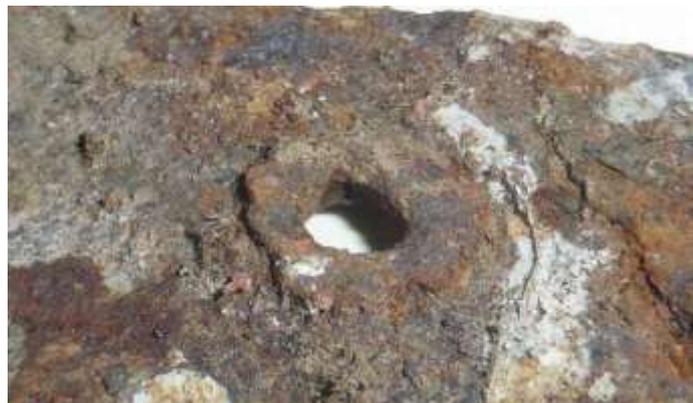
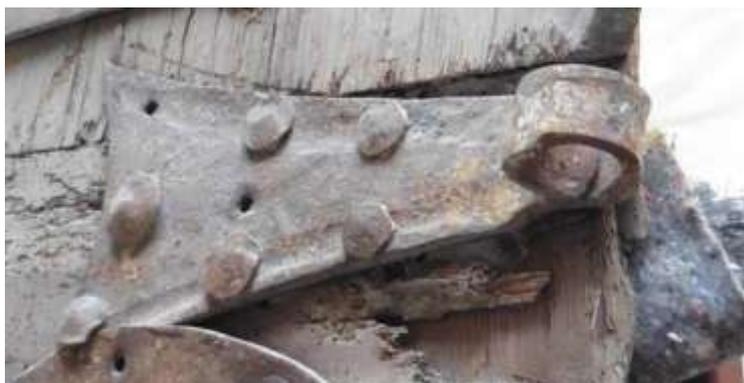
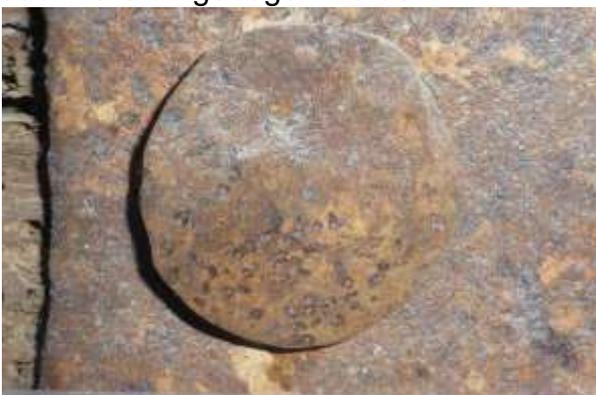
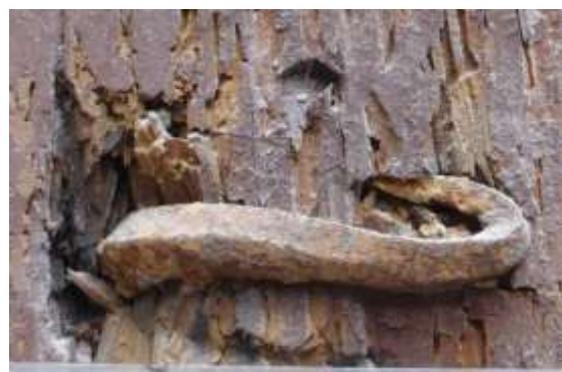
erfasst, fotografisch dokumentiert und kartiert. Bei den originalen Nägeln aus der Entstehungszeit der Tür handelt es sich um einen Nageltypus mit rundem, flachem bis wenig gewölbtem Kopf. Die Köpfe der Nägel sind von unterschiedlicher Größe. Die Schäfte der Nägel sind zu

einem Vierkant ausgeschmiedet. Sie sind nach dem Einschlagen auf der Rückseite der Türe umgebogen worden.

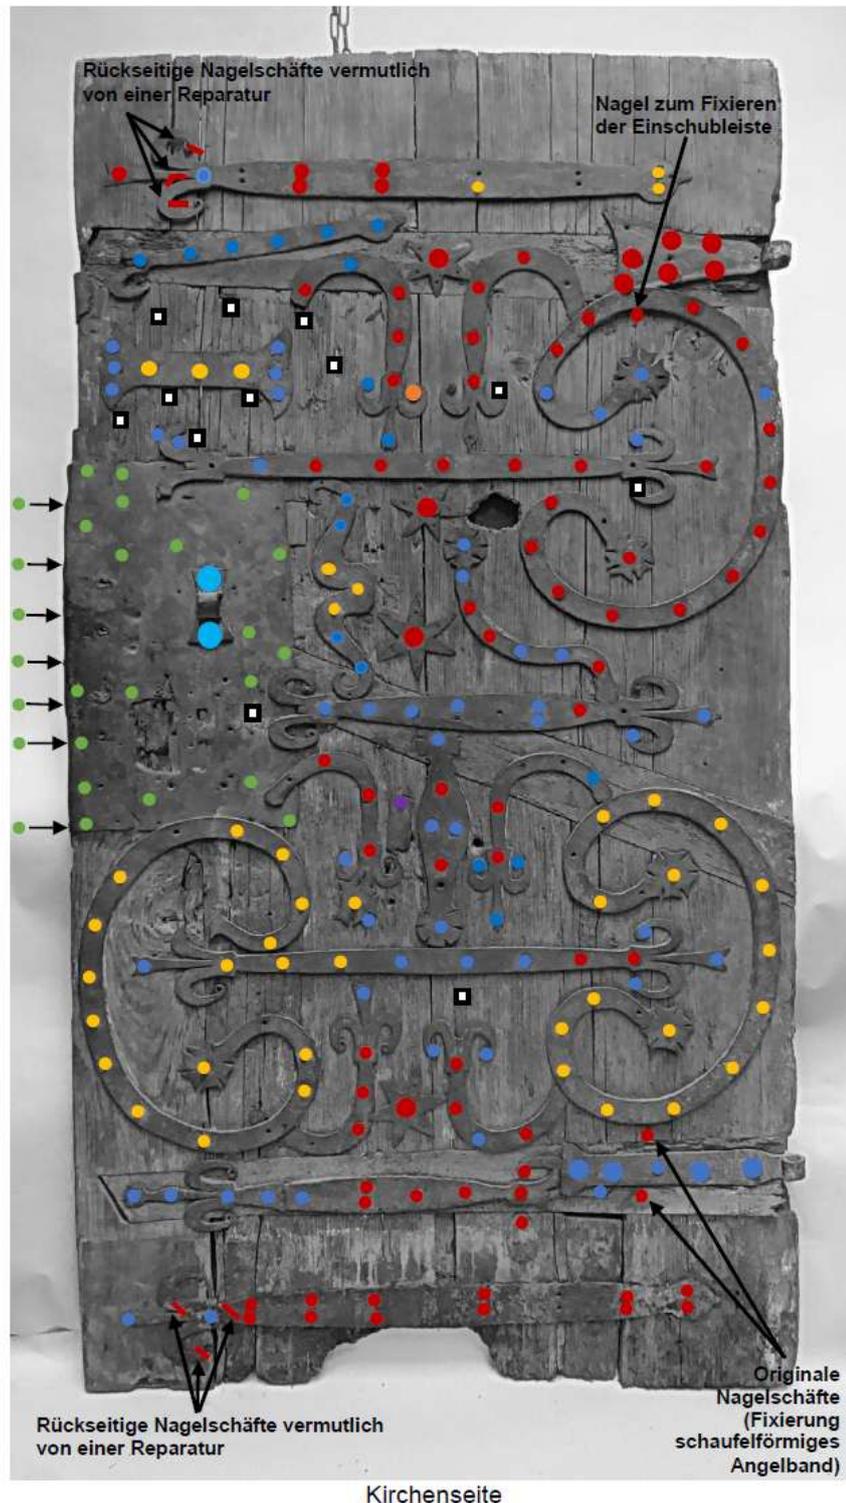
## Kartierung der Nageltypen

- Typ 1  
Nägel mit rundem, flachem bis wenig gewölbtem Kopf  
Schäfte rückseitig umgebogen
- Typ 2  
Nägel mit Köpfen in Form eines Dodekaeders, Schäfte rückseitig umgebogen

- Typ 3  
Nägel mit gewölbtem Kopf, Schaft nicht durch das Türblatt reichend, gotischer Nagel in Zweitverwendung
- Typ 4  
Sekundärbestand, Nagelköpfe in unterschiedlicher Form, Schäfte nicht durch das Türblatt reichend.

- Typ 5  
Sekundärbestand  
Hoher Nagelkopf mit Fasen, Schaft reicht nicht durch das Türblatt.
- Typ 6  
Sekundärbestand  
Nagelkopf mit fünf Fasen. Der Schaft ist nicht durch das Türblatt hindurch.

- Typ 7  
sekundäre Nägel mit flachem Kopf
- Typ 8  
Sekundärbestand, Nieten mit großem flachen Kopf
- Offene Nagellöcher eckig  
(Es sind nur solche Nagellöcher kartiert, deren Außenform eindeutig zugeordnet werden konnte.)

- Umgebogene Nagelschäfte bzw. Abdrücke auf der Kirchenseite, Nagelköpfe nicht mehr erhalten
