Nachqualifizierung der Denkmalzone Ortskern Beilstein Landkreis Cochem-Zell

Bearbeitet von Felix Tauber

Nachqualifizierung
der Denkmalzone
Ortskern Beilstein
(Landkreis
Cochem-Zell)

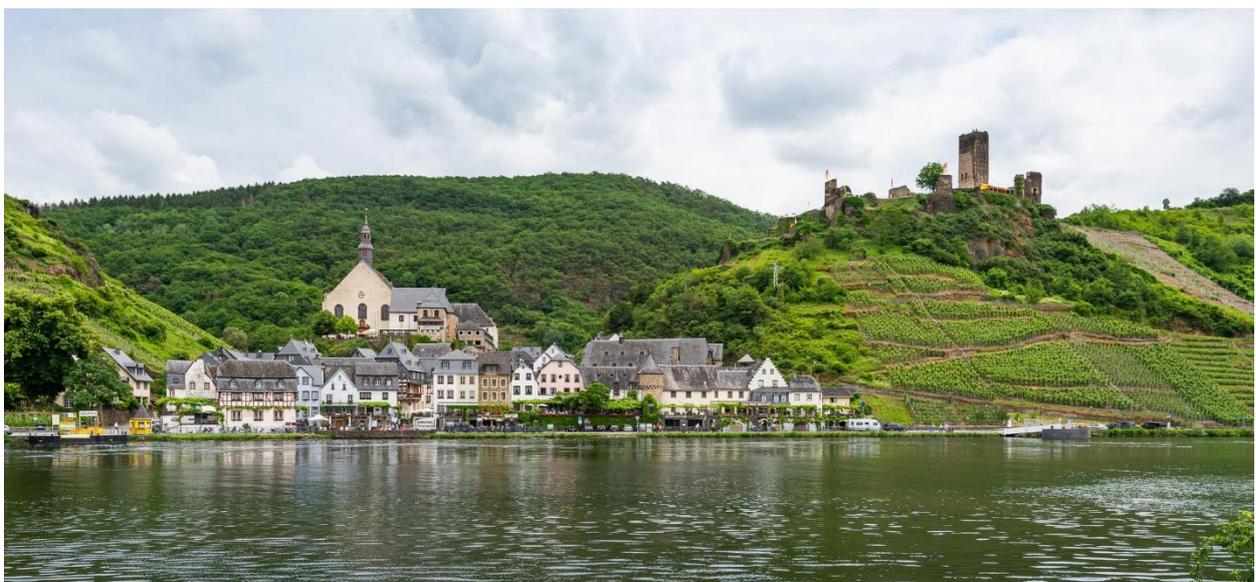
Abb. 1: Ansicht Beilstein

Die Burgruine im Süden und der bebaute Klosterberg im Osten des Ortes bilden die weithin sichtbaren und das Ortsbild prägenden städtebaulichen Dominanten (Abb. 1). Die erhaltene Bebauung lässt auch heute noch die ursprünglichen Grenzen des Ortes erkennen. Der Ortsgrundriss der mittelalterlichen Gründung weist die typischen Merkmale eines Moselortes jener Zeit auf: Kleinräumige Platzsituationen werden durch schmale Gassen und verwinkelte Straßenverläufe erschlossen. Die Binnenstruktur des Ortsgepräges wird dominiert vom Marktplatz im westlichen Zentrum des Ortes. Hier gruppieren sich das raumgreifende Zehnthaus (Abb. 66) und die ehemalige Pfarrkirche (Abb. 70) um einen Platz, von dem zahlreiche Gassen abzweigen. So auch die Bachstraße, die in einem kleinen Tal zwischen Klosterberg und Burgareal nach Südosten aus der Stadt herausführt. Die hier errichteten Gebäude (Bachstraße 41–49) überwinden den großen Höhenunterschied, indem ihre – der tieferliegenden Bachstraße zugewandten – hohen Sockelgeschosse zur Lagerung landwirtschaftlicher Erzeugnisse genutzt wurden. Der Zugang zu den höher

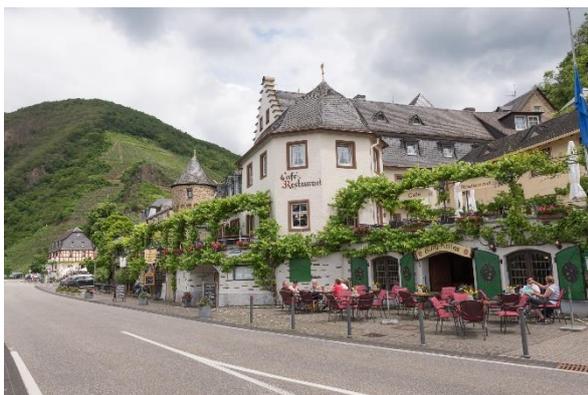
Abb. 2: Überprägungen in der Moselstraße

Der Verlauf des 20. Jh. brachte in Beilstein keine baulichen Verluste durch Kriegseinwirkungen. Die veränderten Wohnbedürfnisse sowie der erstarkende Tourismus in der zweiten Hälfte des 20. Jh. führten zu vereinzelten Störungen des historischen Ortsbildes durch Überprägungen, Umbauten, Anbauten und vereinzelte Abbrüche sowie Neubauten. Besonders die vorwiegend für den Fremdenverkehr genutzten Gebäude in der Moselstraße sind betroffen, wodurch die Moselfront durch Vor- und Umbauten verändert wurde (Abb. 2).

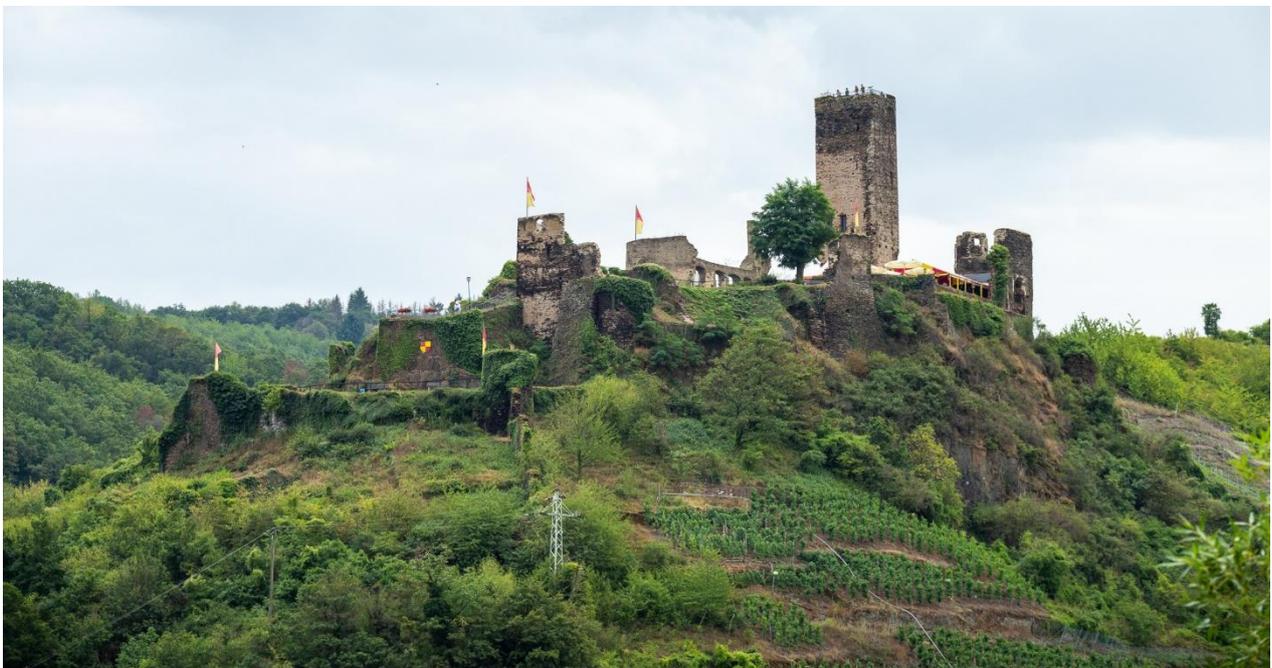
Abb. 4: Burgruine Metternich

Burgruine Metternich Abb. 4	1268 als Lehen des Kölner Erzbischofs im Besitz der Herren von Braunshorn erstmals genannt, Burg sicher älter, 1360 an die Herren von Winneburg, 1637 an die Reichsfreiherren von Metternich, 1689 von den Franzosen zerstört; ausgedehnte Anlage; fünfeckiger, keilförmiger Bergfried, um 1200, südwestlicher Rundturm, 14. Jh., mit Ansätzen von zwei Kuppelgewölben und einem Rippengewölbe, im Westen Keller eines Gebäudetraktes, vom Palas die Ostmauer in zwei Geschossen und Kamin in der Südwand, Eingangstor im Norden, Wehrmauer und Palas, Palas und Nebengebäude, Vorburg mit Rundturm, daran anstoßend Mauer zur Stadt, Außentor mit doppeltem Spitzbogen, Ring- und Zwingermauer.	Bauliche Gesamtanlage § 5, Abs. 1.1 DSchG
Denkmalzone Ortskern Abb. 3	Durch Rechtsverordnung vom 11.12.1998 geschützt. Ortsgefüge mit Resten der Befestigung bis zur Moselfront, einschl. Weinbergpavillon im Norden, ehem. Schule im Osten und Burgruine im Süden. Alte Wehrstraße 19–27, Auf dem Teich 3, Bachstraße, Fürst-Metternich-Straße, Klosterstraße (Parzelle 145), Klostertreppe, Marktplatz, Moselstraße 1–4, Schloßstraße, Weingasse.	Denkmalzone § 5, Abs. 1.2 und Abs. 1.3 DSchG

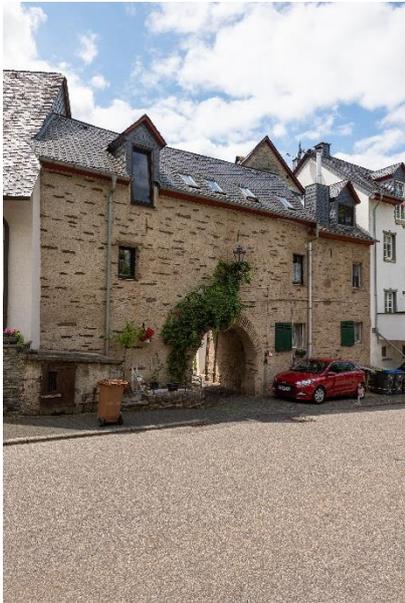
Abb. 9: Alte Wehrstraße o. Nr.,
 Stadtmauertor

Orts-Befestigung	Ortsbefestigung, Anfang 14. Jh. begonnen, ursprünglich mit der Burg verbunden. Mit fünf Toren und Türmen an der Moselseite; 2 Rundtürme erhalten: an der Südwestecke (Moselstr. 3/4), an der Nordwestecke (Alte Wehrstr. 19); daneben 2 überbaute Tore erhalten (Alte Wehrstr., Bachstr. 39).	Kulturdenkmal § 4, Abs. 1.1 DSchG
Alte Wehrstraße o. Nr. Abb. 9, Abb. 10	Stadtmauertor, wohl 14. Jh., darüber und westlich zwei zusammenhängende Bruchsteinhäuser, südliche Außenwand mit schlichtem Ständerfachwerk. Veränderungen der Fenster und im Bereich des Daches. Stadtmauertor und Umnutzung der Stadtmauer von erheblicher Bedeutung für die Baugeschichte des Ortes.	Kulturdenkmal § 4, Abs. 1.1 DSchG

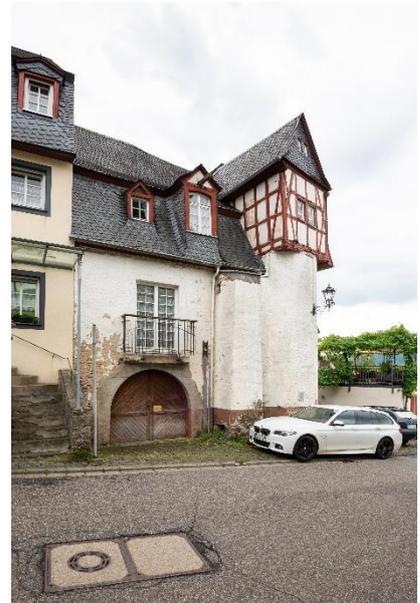
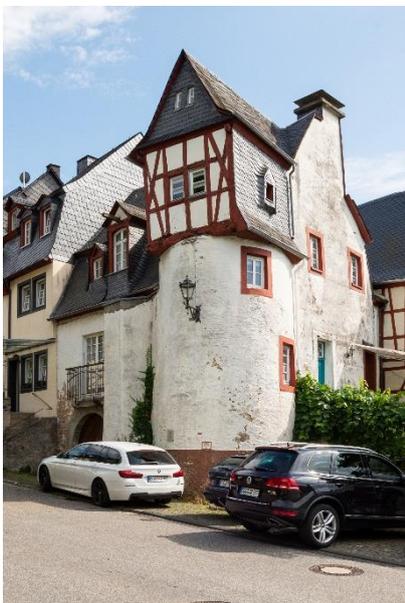
Abb. 11: Alte Wehrstraße 19

Alte Wehrstraße 19 Abb. 11, Abb. 12	Mansarddachbau über unregelmäßigem Grundriss, in Ecklage an der Bebauungsgrenze zur Moselweinstraße, Umbau wohl 18. Jh. Der überbaute Stumpf eines Rundturms, im Kern spätmittelalterlich, bekronender Fachwerkbau mit gekreuzten Schwertungen an den Eckständern.	Kulturdenkmal § 4, Abs. 1.1 DSchG
Alte Wehrstraße 20 Abb. 13	Taufständiges, zweigeschossiges Wohngebäude, 18. Jh. Über hohem Sockel mit Kellerabgang im vorgelagerten Annex mit Treppenaufgang. Sprossenfenster mit Faschen in beiden Geschossen. Mansarddach mit Giebelgauben. Störend überprägende Freisitzverdachung.	Erhaltenswertes Gebäude
Alte Wehrstraße 21 Abb. 14	Taufständiger, dreigeschossiger Putzbau, im Kern wohl 18. Jh. oder über älterem Sockel. Veränderungen des 20./21. Jh. im Sockelgeschoss, mit überprägender Terrassenkonstruktion. Obergeschosse mit Sprossenfenstern und Faschen des 19./frühen 20. Jh. In die Fassade eingreifendes und die Traufe durchbrechendes Zwerchhaus. Trotz Überprägungen wichtiges Gebäude der Fassadenabwicklung.	Erhaltenswertes Gebäude

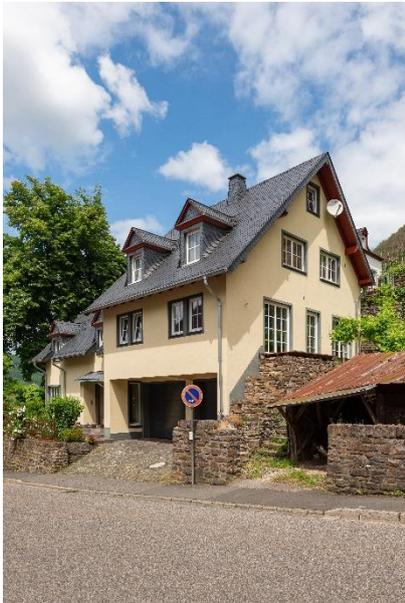
Abb. 15: Alte Wehrstraße 22

Alte Wehrstraße 22 Abb. 15	Neubau des 21. Jh. von raumgreifendem Maßstab, ersetzt Bruchsteinhaus des 19. Jh.	Nicht denkmal- begründendes Gebäude
zu Alte Wehrstraße 22 Abb. 16	Barocker Weinbergpavillon, 18. Jh., Putzbau mit erneuerter, geschweiffter Haube. Ehem. Teil einer baulichen Gesamtanlage.	Kulturdenkmal § 4, Abs. 1.1 DSchG
Alte Wehrstraße 23 Abb. 17	Taufständiges, zweigeschossiges und zweiteiliges Wohngebäude, Mitte 20. Jh. über älterem Fundament.	Nicht denkmal- begründendes Gebäude

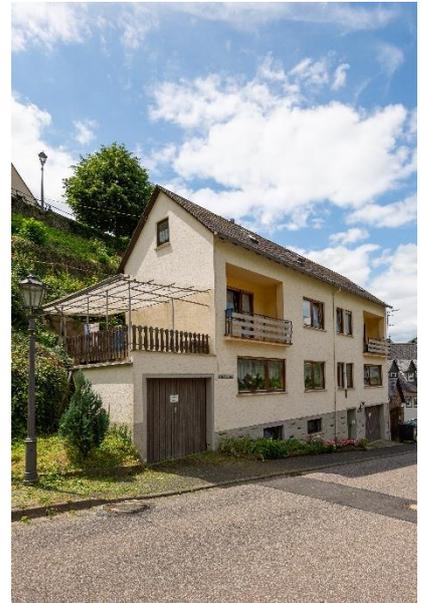
Abb. 17: Alte Wehrstraße 23

Die verschiedenen Formen des historischen Sprossenfensters blieben erhalten. Lediglich im Bereich der Alten Wehrstraße, die nördlich außerhalb des ehemaligen Stadtmauerverlaufs entlangführt, haben einige bauliche Veränderungen zu Störungen des historischen Ortsbilds geführt (Abb. 15, Abb. 17). Weitere Störungen zeigen Gebäude im Bereich der Bachstraße und entlang der Moselstraße (Abb. 2 u. Abb. 46) sowie im Bereich der Alten Wehrstraße. Hier werden zahlreiche Traufen durch vergrößerte Gauben, die stark in die Fassadenstruktur eingreifen,

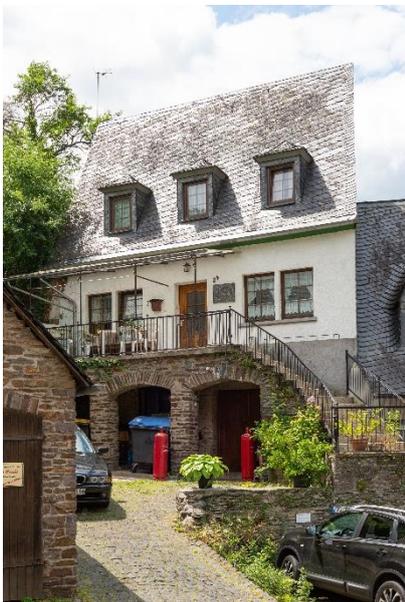
Abb. 18: Alte Wehrstraße 24

Alte Wehrstraße 24 Abb. 18	Wohngebäude, im Kern wohl 17./18. Jh. Putzbau über Sockel, nordöstlicher Zugang im Obergeschoss über Treppe und Terrasse auf Bruchsteinarkade, wohl 19. Jh. mit Veränderungen des 20. Jh. Veränderungen im Bereich der Fenster. Walmgauen auf steilem Satteldach. Südwestlich ein mit Fachwerk geschlossener Giebel unter Satteldach, wohl Rest eines nicht erhaltenen Gebäudeteils.	Erhaltenswertes Gebäude
Alte Wehrstraße 25 Abb. 19	Ein- bzw. zweigeschossiges Wohngebäude, 17./18. Jh. Nordöstlich der Zugang über die Alte Wehrstraße. Südwestlich mit zweigeschossiger Fassade, Sprossenfenstern, profilierten Faschen, Balkonanbau des 20. Jh. Satteldach mit modernen Giebelgauben. Heutige Hofsituation im frühen 19. Jh. mit kleineren Gebäuden bebaut.	Erhaltenswertes Gebäude
Alte Wehrstraße 26 u. 27 Abb. 20	Freiflächen. Rückwärtige Stützmauern Teil der erhaltenswerten Grünfläche von besonderer Wertigkeit (siehe Kartierung S. 10).	z. T. erhaltenswerte Grünfläche von besonderer Wertigkeit

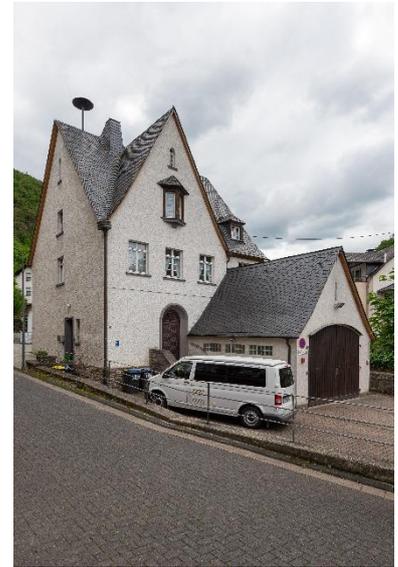
Abb. 21: Auf dem Teich 3

Auf dem Teich 3 Abb. 21, Abb. 22, Abb. 23	Ehem. Schule, zweigeschossiger Putzbau, 1920er/30er Jahre. Freistehender Funktionsbau mit Giebelrisalit und kleinem Erker im Giebfeld. An westlicher Gebäudeecke Nischenfigur über Bogenfries. Östliche Fassade zu vier Achsen mit großflächigen Sprossenfenstern. Westlicher Annex sowie Hauptgebäude unter Satteldach.	Erhaltenswertes Gebäude von besonderer Wertigkeit
Bachstraße 32 Abb. 24	Giebelständiges, dreigeschossiges Fachwerkwohnhaus, 18. Jh. Über massivem Erdgeschoss über hohem Sockel das Fachwerkobergeschoss mit Mann-Figuren. Darüber das Satteldach mit schieferverkleidetem Giebfeld.	Kulturdenkmal § 4, Abs. 1.1 DSchG
Bachstraße 37 Abb. 25	Putzbau, 18./19. Jh. Fensterverdachung und Oberlichttür im EG. Schieferverkleidung im Giebfeld. Wohnhaus an den Bogen des Stadtmauertors anstoßend.	Erhaltenswertes Gebäude

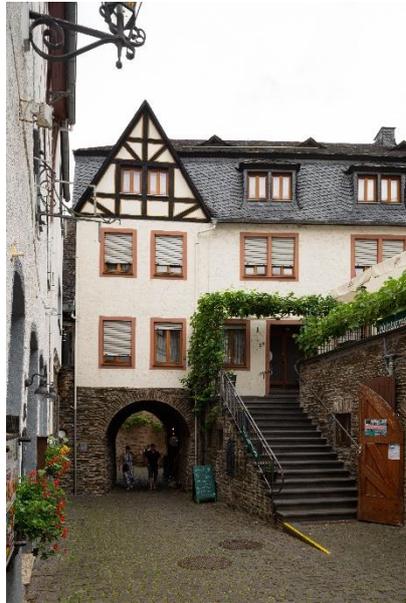
Abb. 26: Bachstraße 39

Bachstraße 39 Abb. 26	Zweigeschossiger Putzbau über Torbogen und Resten der Stadtmauer, im Kern 18./19. Jh., Mansarddach. Giebelständiger Teil mit Fachwerk. Veränderungen des 20./21. Jh. (Fenster).	Erhaltenswertes Gebäude
an Bachstraße 39 Abb. 27	Östlicher Torbogen der Stadtmauer, im Kern 14. Jh.	Kulturdenkmal § 4, Abs. 1.1 DSchG
Bachstraße 40 Abb. 28	Zweigeschossiger Putzbau über hohem Sockel, im Kern frühes 19. Jh. oder älter, Mansardwalmdach. Annex mit Terrassennutzung nicht denkmalbegründend.	Erhaltenswertes Gebäude
Bachstraße 41 Abb. 29	Taufständiges, dreigeschossiges Wohnhaus, 18. Jh. Erdgeschoss und erstes Obergeschoss massiv, zweites Obergeschoss Fachwerk, Walmdach; verändert. Das mehrachsige Gebäude ist Beginn einer Reihe von Gebäuden ähnlichen Bautyps (siehe z. B. Bachstraße 44, 45, 46).	Erhaltenswertes Gebäude von besonderer Wertigkeit
Bachstraße 43 Abb. 30, Abb. 31	Taufständiger, zweigeschossiger Massivbau, im Kern wohl 18. Jh. Rundbogiger Hauseingang, Fensterformate geändert. Breites, fachwerksichtiges Zwerchhaus. Verändert, ursprünglich nicht in Flucht der Nachbargebäude.	Erhaltenswertes Gebäude von besonderer Wertigkeit

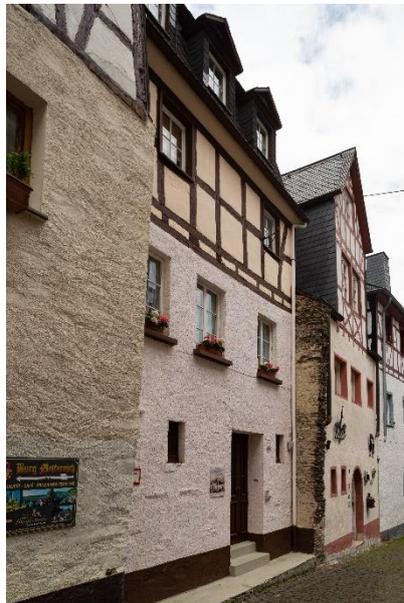
Abb. 32: Bachstraße 44

Bachstraße 44 Abb. 32	Taufständiges, dreigeschossiges Wohnhaus, 18. Jh., zweites Obergeschoss Fachwerk, darunter massiv, Mansarddach; verändert.	Erhaltenswertes Gebäude von besonderer Wertigkeit
Bachstraße 45 Abb. 33	Taufständiges, dreigeschossiges Wohnhaus, 18. Jh., zweites Obergeschoss Fachwerk, darunter massiv, nördlich mit rundbogigem Kellerabgang und mit veränderten Fensterformaten, südlich der Hauseingang mit Veränderungen im Bereich des Mansarddachs.	Erhaltenswertes Gebäude von besonderer Wertigkeit

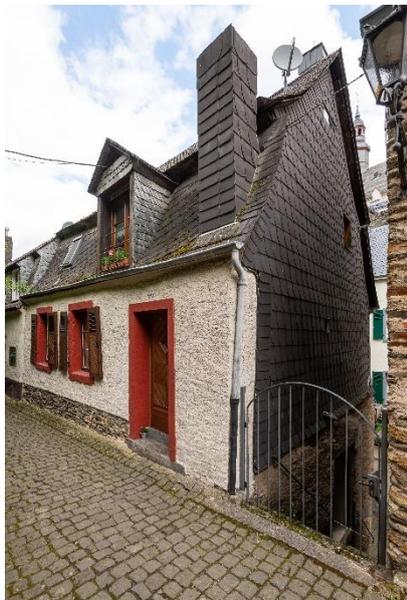
Abb. 34: Bachstraße 46

gelegenen Fachwerkobergeschossen erfolgt über die höher verlaufende Schloßstraße an der südlichen Bebauungsgrenze (siehe Abb. 34 und Abb. 35).

Bachstraße 46 Abb. 34, Abb. 35	Traufständiges, dreigeschossiges Wohnhaus, 18. Jh. Zweites Obergeschoss Fachwerk, darunter steinsichtiges Bruchsteinmauerwerk, nördlich mit rundbogigem Kellerabgang, südlich der Hauseingang, Mansarddach.	Erhaltenswertes Gebäude von besonderer Wertigkeit
Bachstraße zwischen 47 und 51 Abb. 36	Giebelständiger Massivbau, 18./19. Jh. Hoher Sockel mit rundbogigem Kellereingang, Hauseingang über zweiläufige, veränderte Treppe, rückwärtiger Balkonanbau. Satteldach mit Veränderungen. Hofseite mit nicht denkmalbegründenden Bauelementen.	Erhaltenswertes Gebäude / Hofseite mit nicht denkmal- begründenden Bauelementen
Bachstraße 49 Abb. 37 – Abb. 40	Zweigeschossiger Putzbau unter Mansarddach, massives angrenzendes Ökonomiegebäude von besonderer Wertigkeit. Östlich angrenzender Zwischenbau mit Terrasse nicht denkmalbegründend.	Erhaltenswertes Gebäude / Erhaltenswertes Gebäude von besonderer Wertigkeit

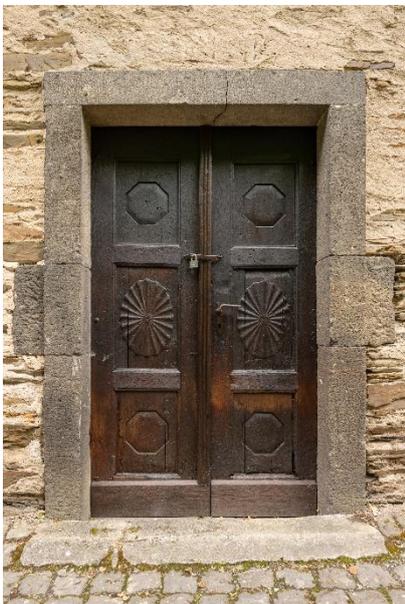
Abb. 40: zu Bachstraße 49,
Türblatt an der Südseite

an Bachstraße 49 Abb. 40	Klassizistisches Türblatt, 1. Hälfte des 19. Jh.	Kulturdenkmal § 4, Abs. 1.1 DSchG
Bachstraße 50 Abb. 41, Abb. 42	Giebelständiges, mehrgeschossiges Fachwerkhaus über massivem Sockel und winkelförmigem Grundriss, 18. Jh., Mansarddach.	Kulturdenkmal § 4, Abs. 1.1 DSchG
Bachstraße 51 Abb. 43	Giebelständiger, zweiseitig freistehender, zweigeschossiger Putzbau über massivem Sockel, Satteldach.	Erhaltenswertes Gebäude

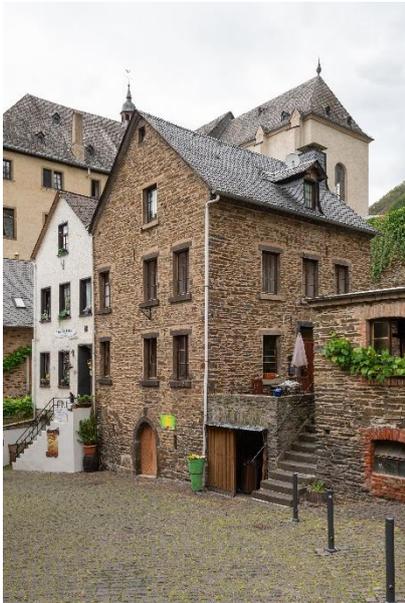
Abb. 43: Bachstraße 51 (links) u. 52 (rechts)

Bachstraße 52 Abb. 43	Giebelständiges, massives Bruchsteinwohnhaus, 19. Jh. über älterem Sockel, Satteldach.	Erhaltenswertes Gebäude
Bachstraße 53 Abb. 44	Traufständiges, massives Bruchsteinwohnhaus, 19. Jh. über älterem Sockel, Satteldach über freiliegendem Fachwerkgiebel. Anbau mit Ladenanbau Mitte 20. Jh., nicht denkmalbe gründend.	Erhaltenswertes Gebäude
Fürst- Metternich-Str. 5 Abb. 45	Traufständiger, dreigeschossiger, teilweise verputzter Bruchsteinbau, 19. Jh. Sprossenfenster, Satteldach mit veränderten Giebelgauben.	Erhaltenswertes Gebäude
Fürst- Metternich-Str. 6 u. 7 Abb. 45, Abb. 46, Abb. 47	In exponierter Lage zwischen Moselfront und Platzsituation im Kreuzungsbereich verschiedener Straßen gelegene, dreigeschossige Putzbauten unter gemeinsamem Mansardwalmdach. Von Südosten durch Angleichungen der Fassaden eine einheitliche Fassade bildend. 19. Jh. mit Veränderungen im 20./21. Jh.	Erhaltenswerte Gebäude

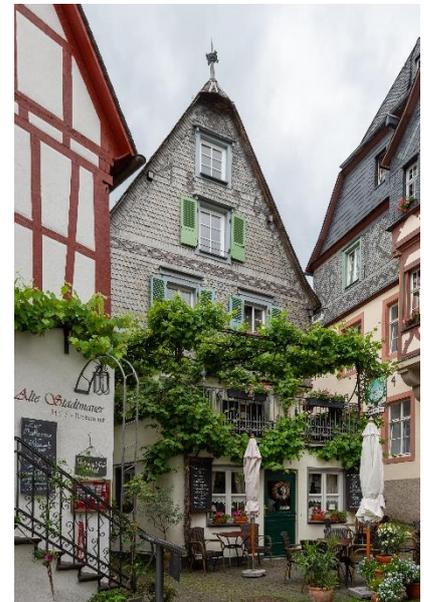
Abb. 51: Fürst-Metternich-Straße 28

Fürst- Metternich-Str. 28 Abb. 50, Abb. 51	Fachwerkhaus über massivem Sockel, bezeichnet 1757 in der Oberlichttür, Krüppelwalmdach.	Kulturdenkmal § 4, Abs. 1.1 DSchG
Fürst- Metternich-Str. 31 Abb. 52, Abb. 53, Abb. 54	Dreiseitig freistehendes, dreigeschossiges Wohnhaus, die beiden massiven Geschosse über hohem Sockel, Fenster z. T. mit Sprossen, z. T. mit Butzenscheiben, Krüppelwalmdach mit verschiefertem Giebel, Ankerzahl bez. 1726.	Erhaltenswertes Gebäude von besonderer Wertigkeit
Fürst- Metternich-Str. 37	Siehe Schloßstraße 37	Kulturdenkmal § 4, Abs. 1.1 DSchG
Klosterberg Abb. 55 – Abb. 60	Kath. Pfarrkirche St. Joseph und Karmeliterkloster. Dreischiffige Halle, 1691 begonnen, bez. 1738, Entwurf Frater Franz Wynant, Kloster Springiersbach. Bauliche Gesamtanlage mit Klostergebäuden, Friedhof und ummauertem Klosterbezirk; Klostergebäude/Pfarrhaus: Putzbauten, 1686-92, bez. 1687 (Kellerportal); Straße Klostertreppe 56: barocker Pavillon. Auf dem Friedhof drei Grabkreuze, 1663, 18. Jh., 19. Jh., neugotisches Grabkreuz, 1887.	Bauliche Gesamtanlage § 5, Abs. 1.1

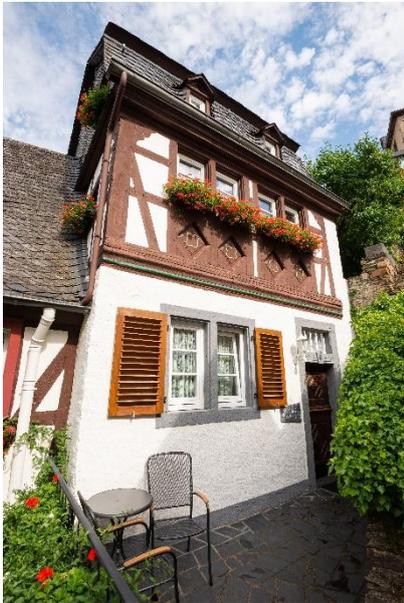
Abb. 61: Klostertreppe 29

Klostertreppe 29 Abb. 61	Fachwerkhaus über Steinsockel, bezeichnet im Türsturz der Oberlichttür 1757, Fachwerk im OG ausgewechselt, Mannfiguren, Mansarddach.	Kulturdenkmal § 4, Abs. 1.1 DSchG
Klostertreppe 30 Abb. 62, Abb. 63	Dreigeschossiger Putzbau, OG Fachwerk, verschiefert, bez. am Türsturz 1714, bemerkenswertes Türblatt, Krüppelwalmdach. Fachwerkerker neueren Datums.	Kulturdenkmal § 4, Abs. 1.1 DSchG

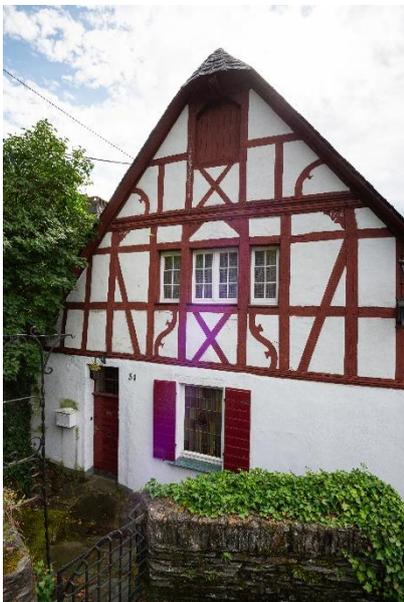
Abb. 64: Klostertreppe 31

Klostertreppe 31 Abb. 64	Fachwerkhaus in Mischbauweise, bezeichnet 1726, stilisierte Wilde-Mann-Figuren, gebogene Gegenstreben, Krüppelwalmdach.	Kulturdenkmal § 4, Abs. 1.1 DSchG
Klostertreppe 39 Abb. 65	Fachwerkhaus über massivem Erdgeschoss, in den beiden Türstürzen bez. 1761 und 1826, Keller, bez. 1747, quergestellter Giebel mit geschweiften Streben und Brüstungszier, bemerkenswertes zweigeteiltes Türblatt, 18. Jh., Tür, 19. Jh.	Kulturdenkmal § 4, Abs. 1.1 DSchG
Marktplatz o. Nr. Abb. 66 – Abb. 69	Zehnthaus. Bruchsteinbau mit polygonalem Treppenturm, hohes Krüppelwalmdach, 1537 von Philipp I. von Winneburg und Beilstein errichtet; Kellereingang, bezeichnet 1759, Treppe, Wappentafel Winneburg-Riedberg.	Kulturdenkmal § 4, Abs. 1.1 DSchG
Marktplatz 1 Abb. 70	Pfarrkirche. 1310 gegründet, Neubau 1732 (bezeichnet durch Ankerzahlen), unter Verwendung von Bauteilen des 16. Jh., Putzbau mit dreiseitigem Schluss zum Marktplatz; Westturm; an der Nordseite Schwibbögen zum benachbarten Zehnthaus, hier Portal bezeichnet 1578; innen: Kreuzgratgewölbe; seit 1805 profaniert; am Marktplatz Brunnen, 19. Jh.	Kulturdenkmal § 4, Abs. 1.1 DSchG

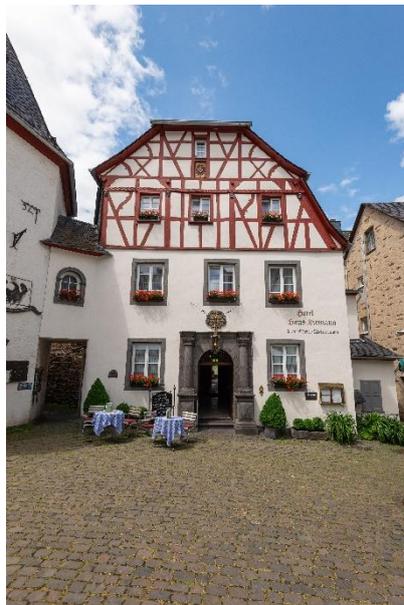
Abb. 71: Marktplatz 3

Marktplatz 3 Abb. 71	Errichtet als Amtshaus und Kellnerei. Dreigeschossiger Putzbau bezeichnet 1727, im 2. OG und Giebel Fachwerk mit Mannfiguren und Gegenstreben, Masken, abgewalmtes Mansarddach, säulenflankiertes Rundbogenportal bezeichnet 1727, an der Moselseite Portal bezeichnet 1770.	Kulturdenkmal § 4, Abs. 1.1 DSchG
Marktplatz 34 Abb. 72	Fachwerkhaus über massivem Erdgeschoss, Segmentbogenfenster, Jochstreben, Mansarddach, 18. Jh.	Kulturdenkmal § 4, Abs. 1.1 DSchG

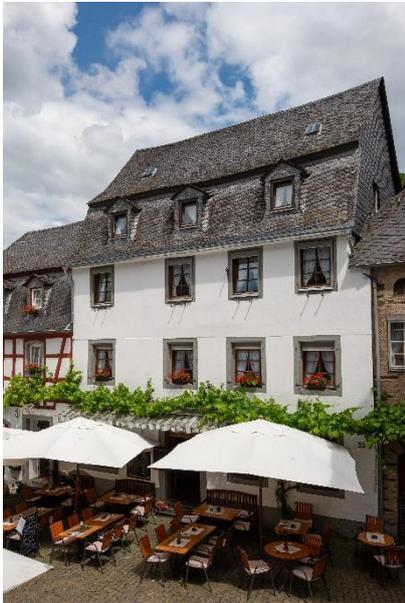
Abb. 73: Marktplatz 35

Marktplatz 35 Abb. 73	Dreigeschossiger Putzbau, OG Fachwerk, Mansarddach, um 1800.	Kulturdenkmal § 4, Abs. 1.1 DSchG
Marktplatz 36 Abb. 74	Putzbau mit Mansarddach, 18. Jh., zum Marktplatz mit Vorbau des 19. Jh., mit Fachwerk-OG.	Erhaltenswertes Gebäude
Moselstraße o. Nr. Abb. 75	Altes Zollhaus. Fachwerkhaus in Mischbauweise, stilisierte Wilde-Mann-Figuren, abgewalmtes Mansarddach, früher 1634 bezeichnet, Bau im 18. oder frühen 19. Jahrhundert zumindest umgebaut.	Kulturdenkmal § 4, Abs. 1.1 DSchG
Moselstraße 1	Putzbau mit Treppengiebel, Mansarddach, diente 1636-92 als Karmeliterkloster; runder Turm der Ortsbefestigung mit Bogenfries und Zeldach; seitlich barocker Anbau mit gekuppelten Fenstern im EG und Schweifhaube; im EG verändert.	Kulturdenkmal § 4, Abs. 1.1 DSchG
Moselstraße 2	ehem. Amtshaus; Massivbau, tlw. gekuppelte Fenster, 17./18. Jh.	Kulturdenkmal § 4, Abs. 1.1 DSchG
Moselstraße 2a	Zur Moselseite Putzbau mit Mansarddach, 18. Jh.	Kulturdenkmal § 4, Abs. 1.1 DSchG

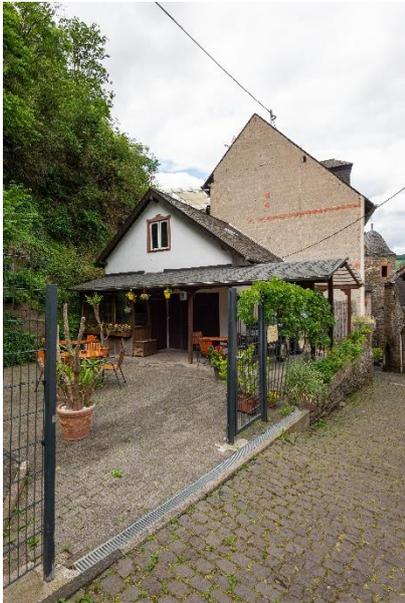
Abb. 77: Schloßstraße 37 A

Schloßstraße 37 Abb. 76	Dreigeschossiger Putzbau mit gekuppelten Fenstern, zweiseitiges Barocktürblatt, 18. Jh.	Kulturdenkmal § 4, Abs. 1.1 DSchG
Schloßstraße 37A Abb. 77	Taufständiges Wohnhaus, aufgeblendete Fachwerkimitation, 20. Jh.	Gebäude ohne gesonderte Bewertung / Teil der Denkmalzone Ortskern
Schloßstraße 38 Abb. 78	Taufständiges, zweigeschossiges Bruchsteinwohnhaus, 19. Jh.	Kulturdenkmal § 4, Abs. 1.1 DSchG
Schloßstraße 54 Abb. 79	Zweigeschossiges Wohnhaus, Putzbau mit Anbauten und Nebengebäuden, 20. Jh.	Gebäude ohne gesonderte Bewertung / Teil der Denkmalzone Ortskern
Schloßstraße Abb. 80, Abb. 81	Offene Wegekappelle, 17. Jh., die Vorderseite auf Säulen, barocke Steinmadonna, Stiftung der Familie Arnoldi.	Kulturdenkmal § 4, Abs. 1.1 DSchG
Weingasse 8 o. 9 Abb. 82	Fachwerkhaus in Mischbauweise, Jochstreben, Mansarddach, 18. Jh., zur Mosel Vorbau.	Kulturdenkmal § 4, Abs. 1.1 DSchG

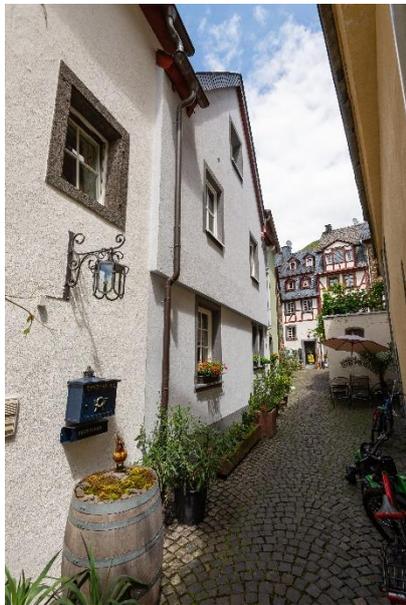
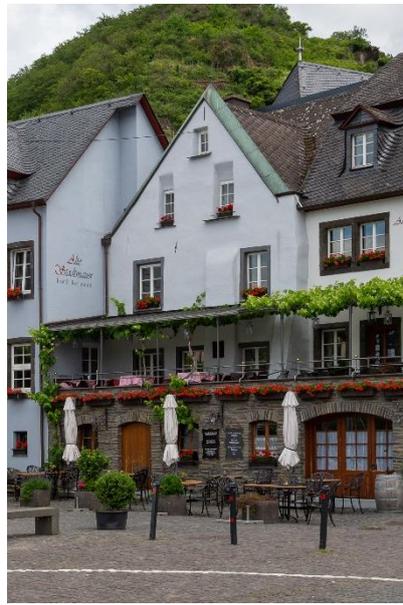
Abb. 83: Weingasse 10

Weingasse 10 Abb. 83	Massivbau, die Rückwand als Schildgiebelwand, got. Fenster im Kern wohl 15./16. Jh., Ostseite stark umgebaut.	Erhaltenswertes Gebäude
an Weingasse 10 Abb. 84	Rückwand als Schildgiebelwand, got. Fenster im Kern wohl 15./16. Jh.	Kulturdenkmal § 4, Abs. 1.1 DSchG
Weingasse 11 Abb. 85	Zweigeschossiger Putzbau mit massivem Erdgeschoss, zurückgesetzter, giebelständiger Teil mit Werksteingliederung.	Erhaltenswertes Gebäude
Weingasse 12 Abb. 86	ehem. Synagoge, dreigeschossiger Bruchsteinbau, 18./19. Jh. an der Rückseite Fachwerk, bemerkenswerte Tür.	Kulturdenkmal § 4, Abs. 1.1 DSchG
Weingasse 13 Abb. 86	Dreigeschossiges Fachwerkhaus über massivem Erdgeschoss, Mansarddach, 18./19. Jh. Wohnhaus des Lehrers der jüdischen Schule in der angrenzenden Synagoge.	Kulturdenkmal § 4, Abs. 1.1 DSchG
Weingasse 14 Abb. 87	Dreigeschossiges Fachwerkhaus in Mischbauweise, 19. Jh., Mansarddach, verändertes Zwerchhaus an der Nordseite.	Erhaltenswertes Gebäude von besonderer Wertigkeit

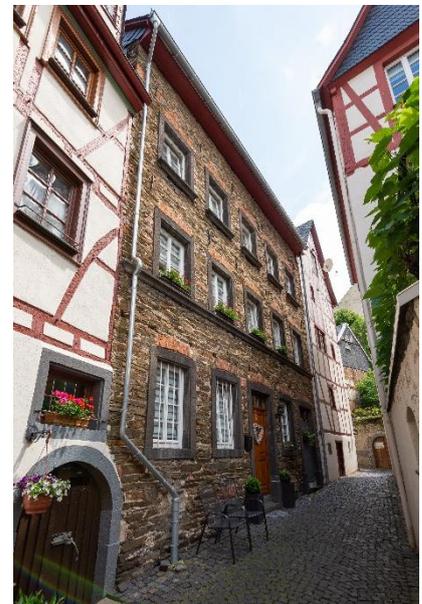
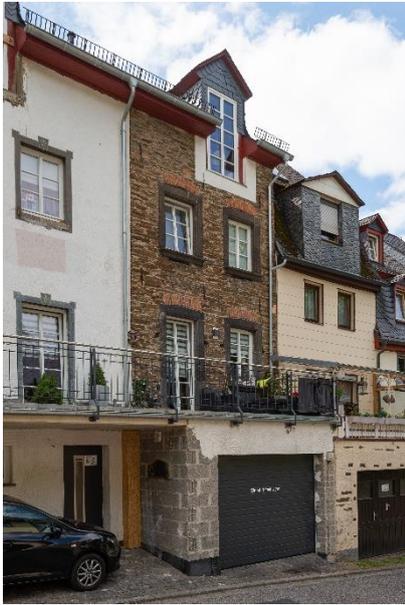
Abb. 88: Weingasse 15

Weingasse 15 Abb. 88, Abb. 89	Dreigeschossiger Bruchsteinbau, bemerkenswerte Oberlichttür, Mitte des 19. Jh.	Erhaltenswertes Gebäude von besonderer Wertigkeit
